**UNIVERSIDAD DE GUAYAQUIL**  
**FACULTAD DE CIENCIAS MATEMATICAS Y FISICAS**  
**CARRERA DE INGENIERIA CIVIL**

**TRABAJO DE TITULACION**  
**PREVIA A LA OBTENCION DEL TITULO DE**  
**INGENIERO CIVIL**

**TEMA:**  
**“METODOLOGÍA APLICADA EN UN PROCESO DE MANTENIMIENTO DEL**  
**MUELLE GRANELERO ANDIPUERTO, UBICADO EN EL CANTON GUAYAQUIL,**  
**PROVINCIA DEL GUAYAS.”**

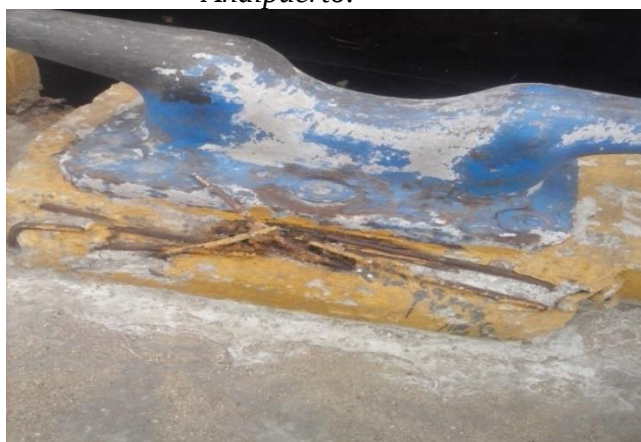
Este fenómeno es muy común en estructuras como los muelles, si se destruye la capa de óxido que protege al metal y el recubrimiento diseñado no es el adecuado, se producirá la corrosión del mismo, también la presencia de las fisuras en el hormigón ayuda a que se produzca este fenómeno, cuando las fisuras son longitudinales a la estructura el índice de corrosión es más alto que cuando las fisuras son transversales; como anteriormente se mencionó los muelles están expuestos a agentes severos como el agua marina, generando cloruros que hacen que el proceso de corrosión se acelere. Para conservar uno de los muelles graneleros más importantes del país es necesario que se realicen inspecciones regulares y periódicas para detectar este tipo de fenómeno que hace se produzca deterioro en el muelle.

*Figura 13. Acero expuesto afectado por la corrosión en uno de cornamusas del muelle Andipuerto.*

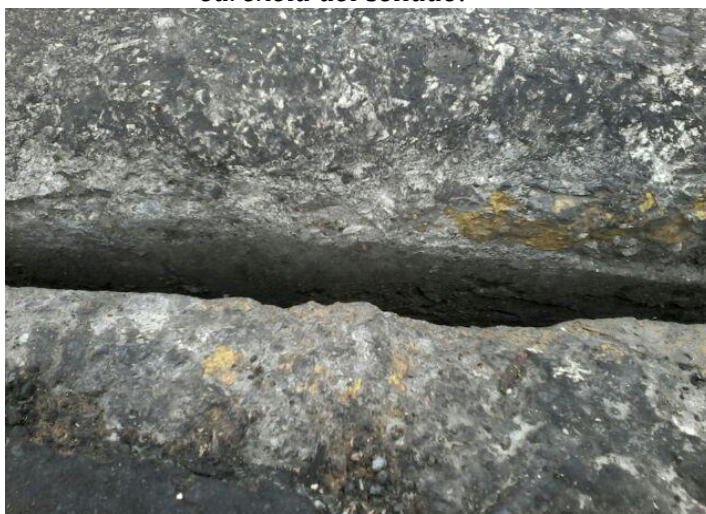
*Figura 15. Fallas en junta transversal del pavimento del muelle Andipuerto debido a la carencia del sellado.*

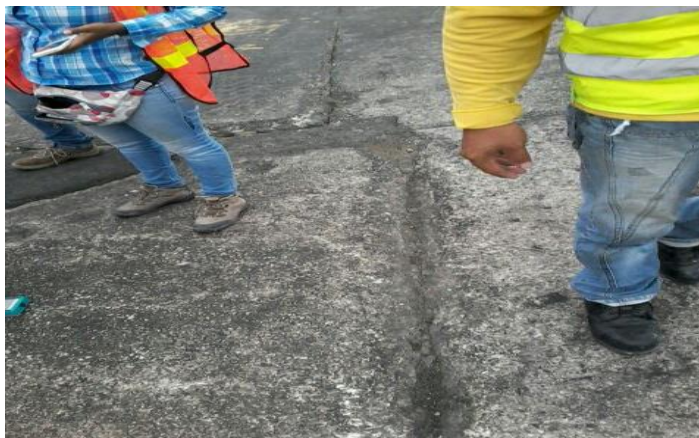
En el muelle Andipuerto también se evidenció el desprendimiento de las aristas de las juntas, la desintegración de los trozos de las aristas afecta a la losa, se produce este debilitamiento de los bordes de las juntas por defecto de construcción o por partículas extrañas que penetran en fisuras.

*Figura 16. Fallas en junta longitudinal del pavimento del muelle Andipuerto debido a desprendimiento de las aristas de la junta.*

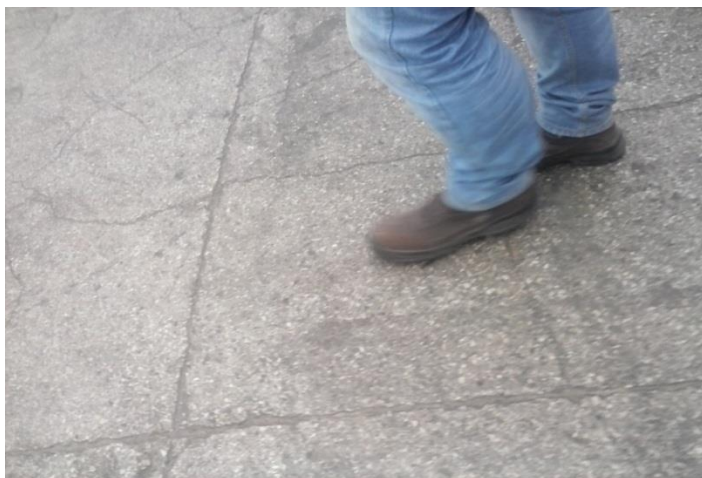
*Figura 17. Fisuras producidas por juntas defectuosas.*

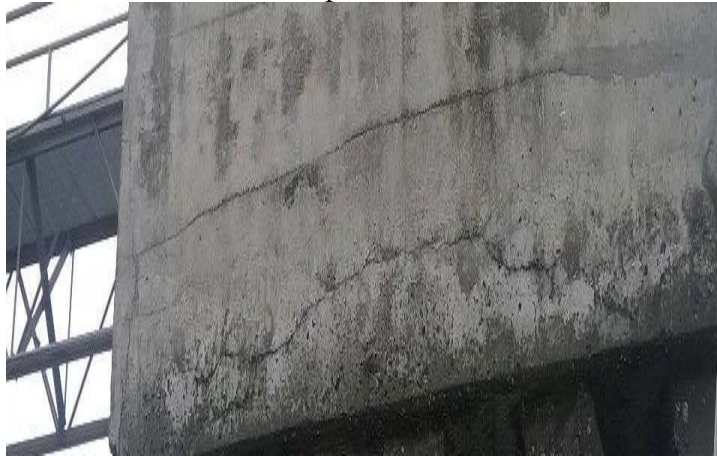
*Figura 18. Fisura por asentamiento plástico en uno de los Duques de Alba del muelle Andipuerto*

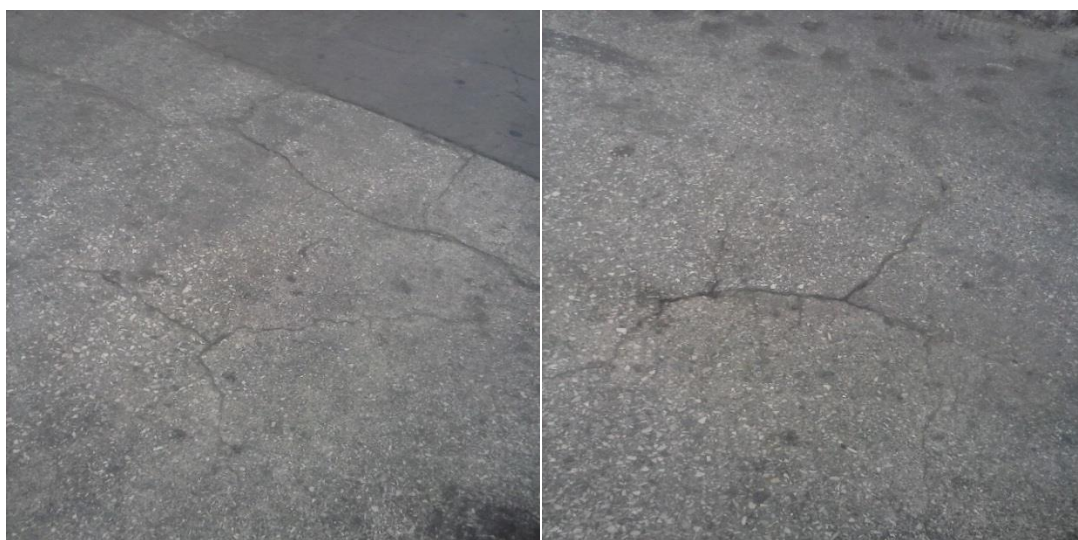
*Figura 20. Fisuras en el pavimento rígido del muelle Andipuerto por contracción plástica debido al secado rápido en horas tempranas.*

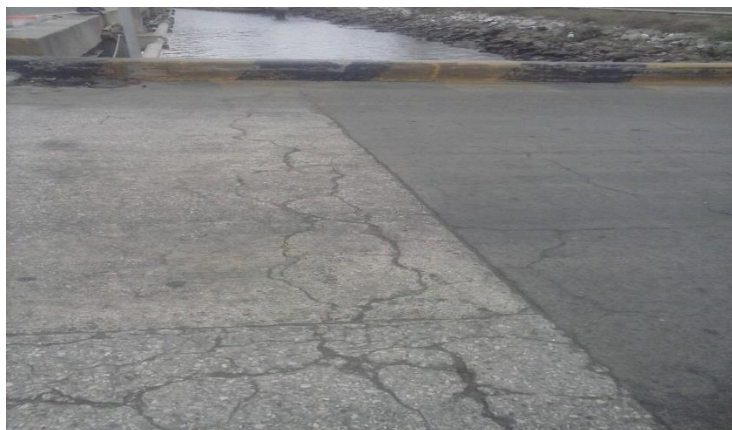
*Figura 21. . Fisuras en forma de mapa de tipo retracción en Andipuerto.*

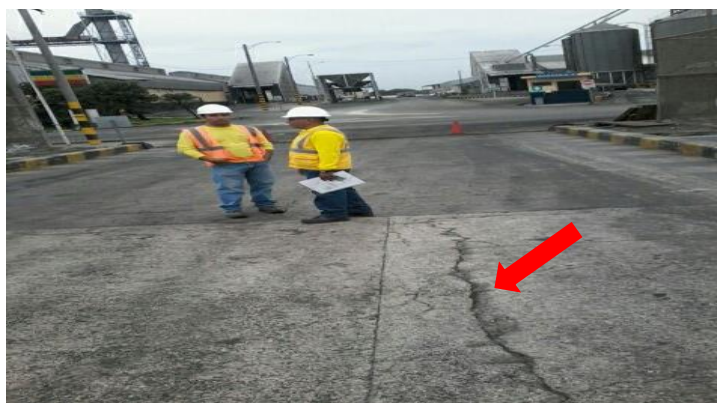
*Figura 22. Grieta de origen transversal*

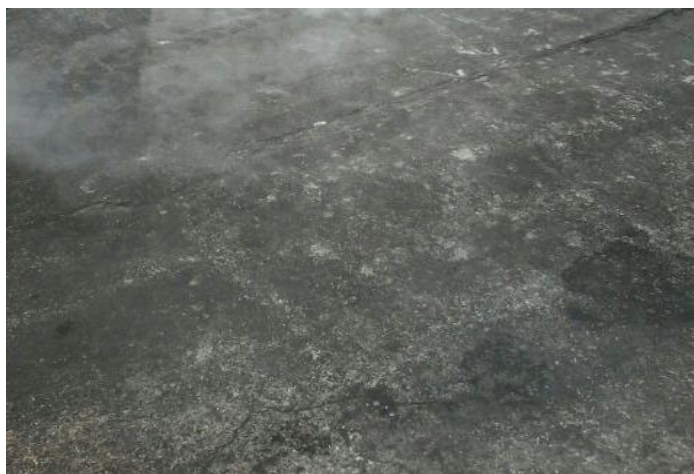
*Figura 23. Desgaste en el pavimento de la losa en el muelle Andipuerto debido al tráfico.*

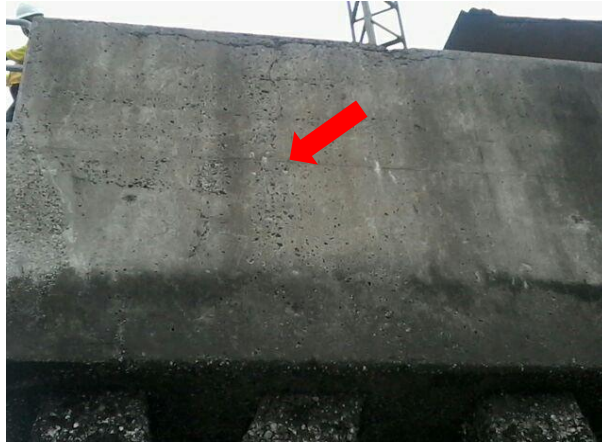
*Figura 28. Coqueras presentes en los duques de alba del muelle.*

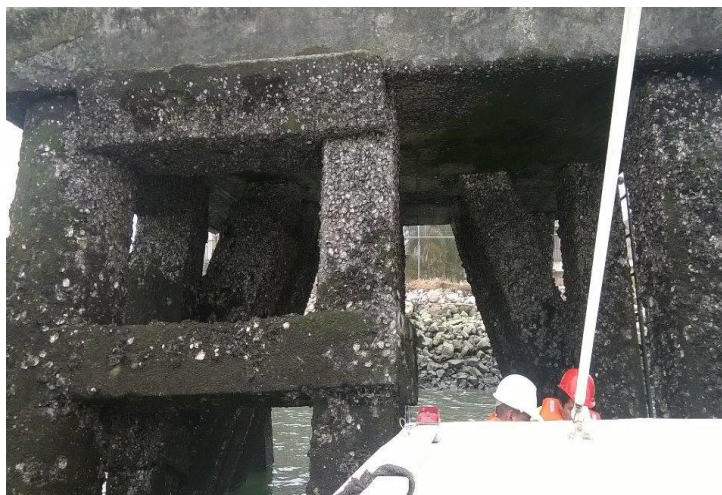
*Figura 29. Incrustaciones biológicas marinas*

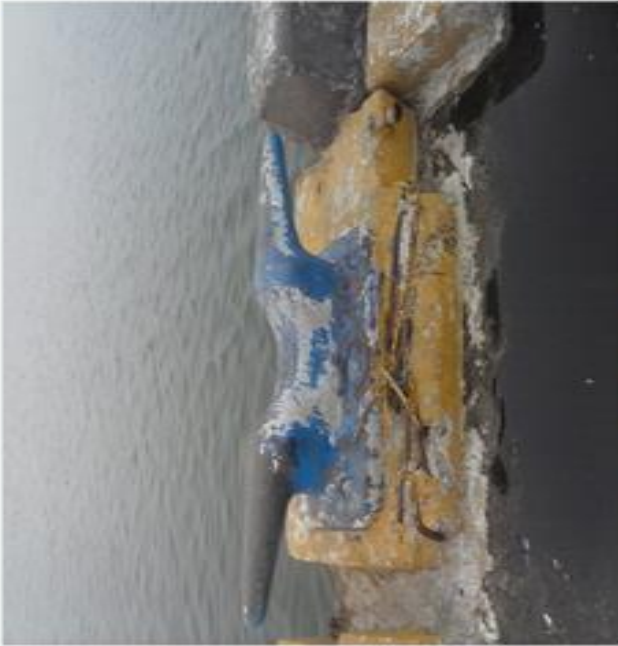
| | | | | EXPOSICION DE ACERO CON PRESENCIA DE CORROSION EN LA CARA SUPERIOR Y NORTE DE LA BASE DE LA CORNAMUSA | | | |
| EXPOSICION Y CORROSION DEL ACERO | | | | REQUIERE INSPECCION ESPECIAL | | | |

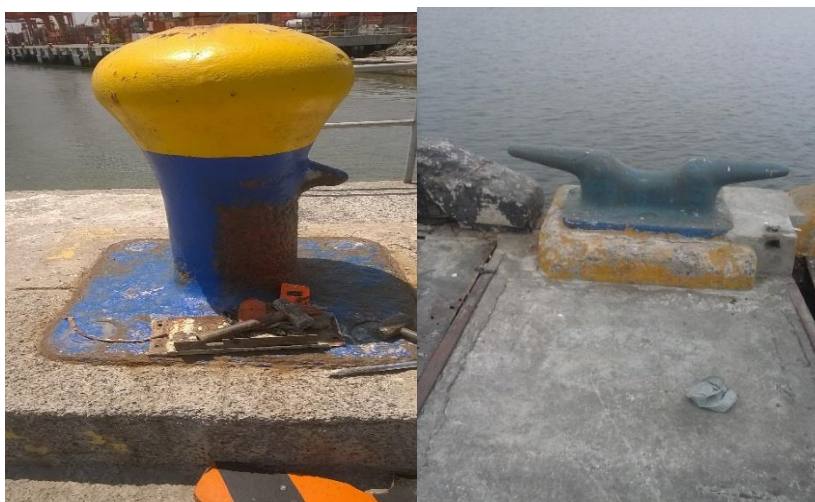
*Figura 89. Estado actual de Bitas y Cornamusas del Muelle Granelero Andipuerto.*

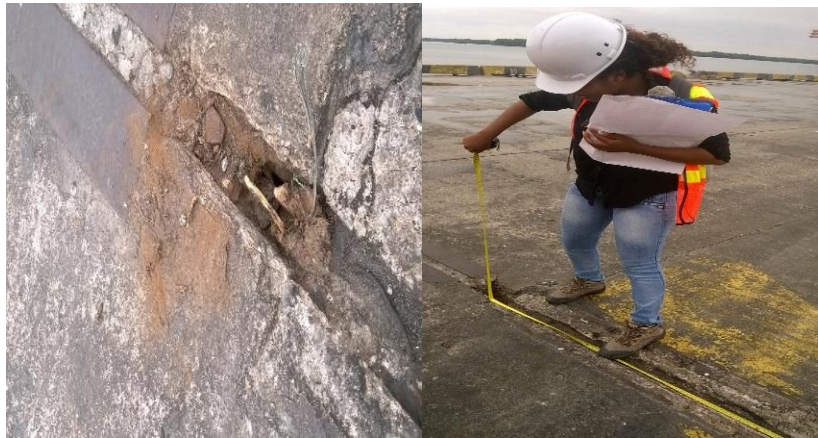
*Figura 93. Estado actual de junta de dilatación en Muelle Granelero Andipuerto.*

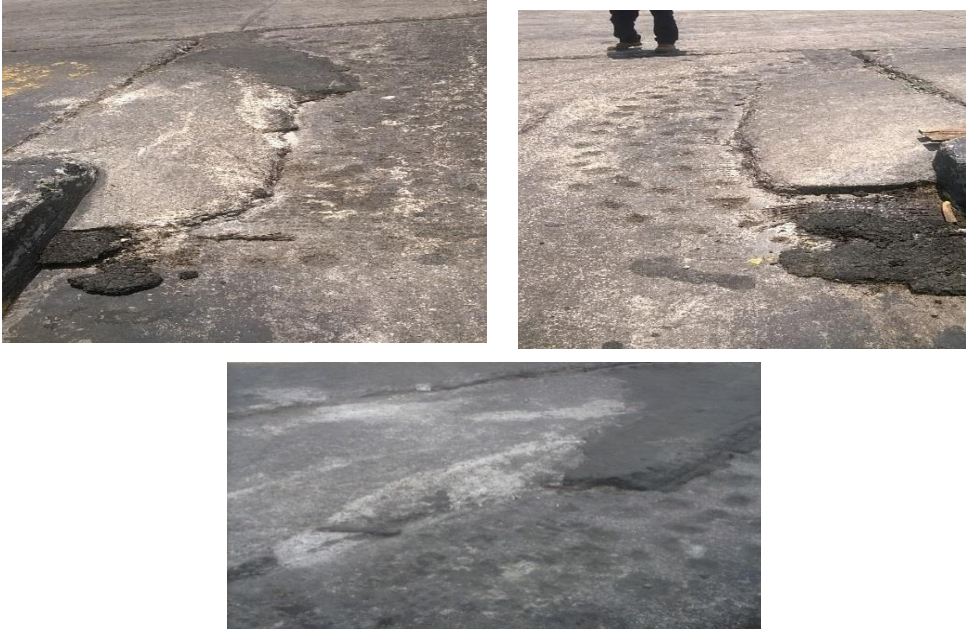
| GRAFICA | DESCRIPCION |
|---|---|
| <p>IMPACTOS EN EL PAVIMENTO - EXPOSICION DE ACERO<br/>CORROSION</p> | <p>EXPOSICION DEL ACERO CON PRESENCIA DE CORROSION</p> <p>IMPACTOS EN EL PAVIMENTO</p> |
| | <p>REQUIERE INSPECCION ESPECIAL</p> |

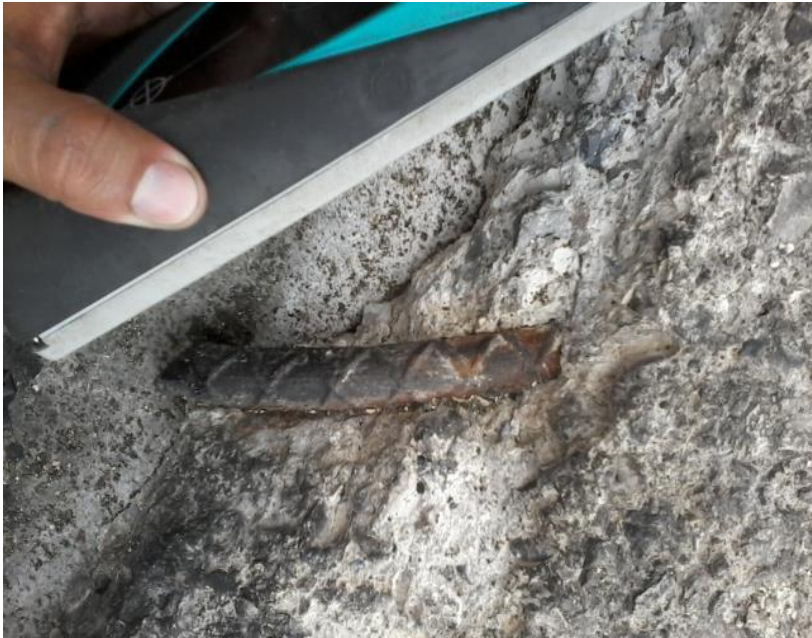
| FICHA IV 1 | | | L ( 14-15)/ (A-B) 002 | |
|---|---|---|---|--|
| <p>ACERO EXPUESTO - CORROSION</p> | | | <p>DESPRENDIMIENTO SUPERFICIAL DE 30 CM DE LONG. POR 30CM DE ANCHO APROX. Y 9 MM DE PROFU.</p> <p>EXPOSICION Y CORROSION DEL ACERO</p> | |
| | | | <p>REQUIERE INSPECCION ESPECIAL</p> | |

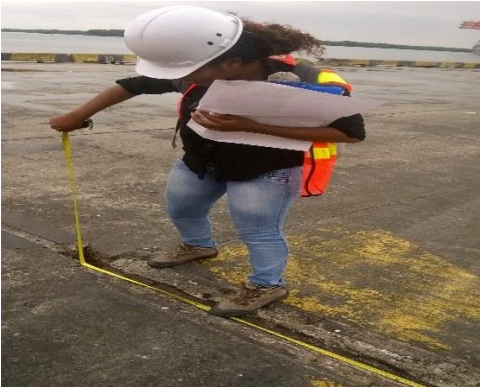
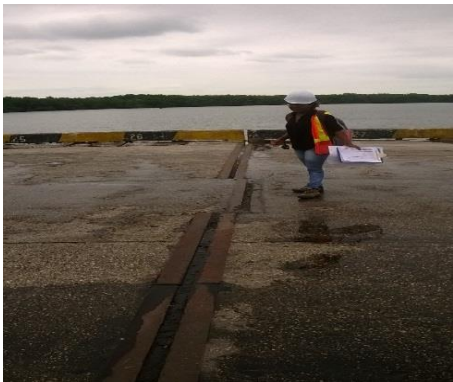
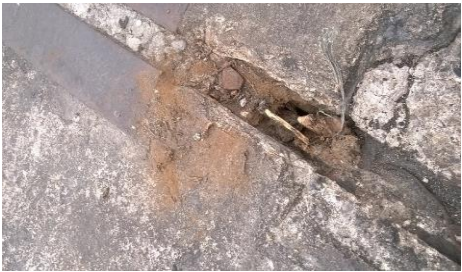
| GRAFICA | DESCRIPCION |
|---|---|
| <p>DAÑO DE JUNTA</p> | <p>DAÑO EN JUNTA REPARACION DE PERFILES,<br/>JUNTA DE 1,9 M DE LONGITUD POR 0,27M DE ANCHO</p> |
| | <p>NO REQUIERE INSPECCION ESPECIAL</p> |

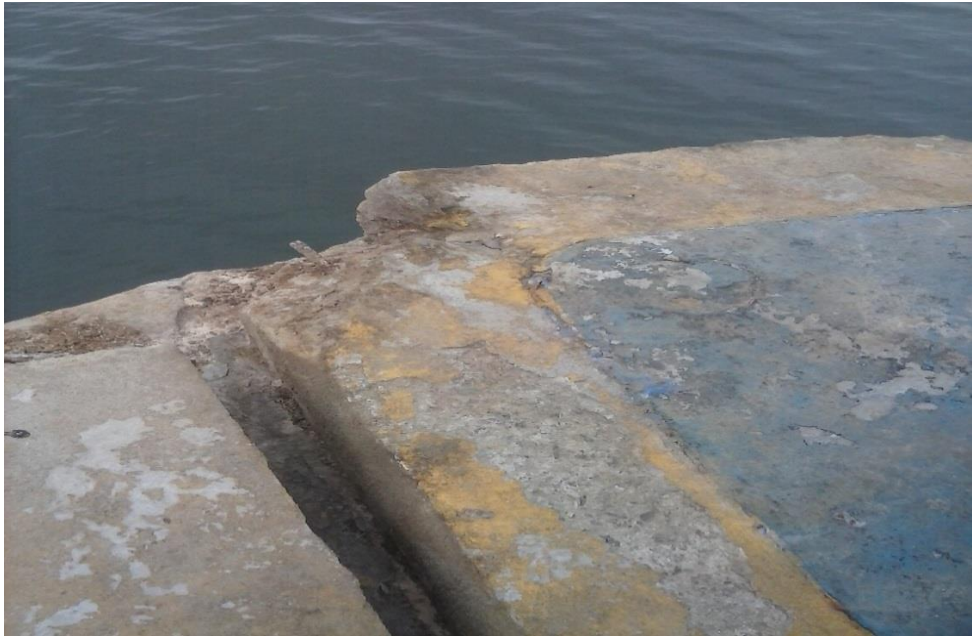
| GRAFICA | DESCRIPCION |
|---|---|
| <p>DESPRENDIMIENTO PROFUNDO -EXPOSICION ACERO Y CORROSION</p> | DESPRENDIMIENTO SUPERFICIAL EN LA CARA SUR DE 1 5 CM*20CM*3 CM DE PROFUNDIDAD |
| | DESPRENDIMIENTO PROFUNDO EN LA CARA SUR DE 20 CM*15CM*10 CM DE PROFUNDIDAD |

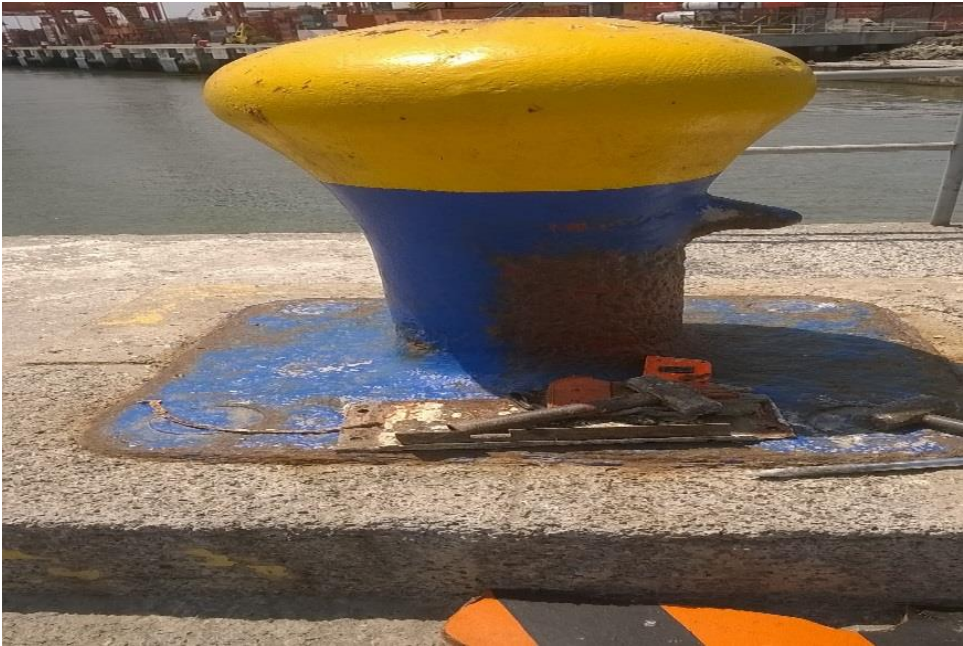
| GRAFICA | DESCRIPCION |
|---|---|
| <p>DESCASCAREAMIENTO EN LA BASE DE LA BITA</p> | EXPOSICION Y CORROSION DEL ACERO EN LA CARA SUPERIORI DE LA BASE DE LA BITA<br><br>DESCACAREAMIENTO EN TODO LOS LADOS DE LA BASE, LOS AGREGADOS SON VISIBLES |
| | NO REQUIERE INSPECCION ESPECIAL |

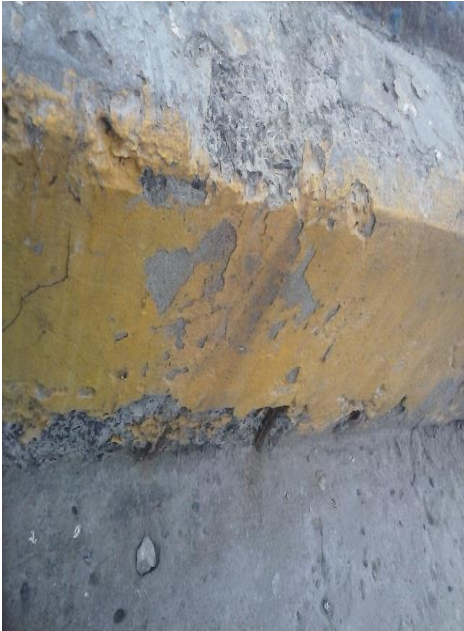
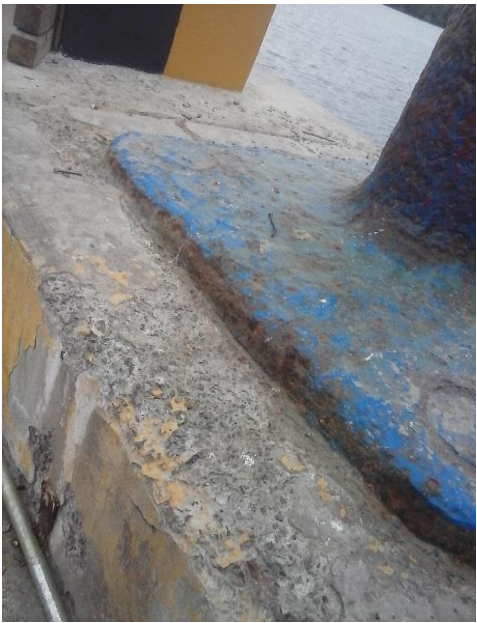
| GRAFICA | DESCRIPCION |
|---|---|
| <p>DESCASCAREAMIENTO Y CORROSION DEL ACERO</p> | <p>CORROSION Y EXPOSICION DE ACERO</p> <p>DESCASCAREAMIENTO E TODAS LAS CARAS DE LA BASE DE LA BITA.</p> |
| | NO REQUIERE INSPECCION ESPECIAL |

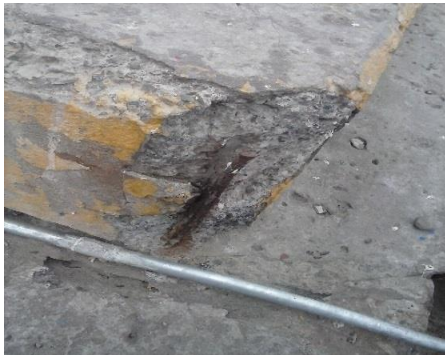
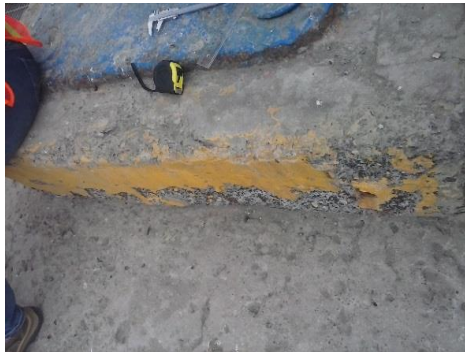
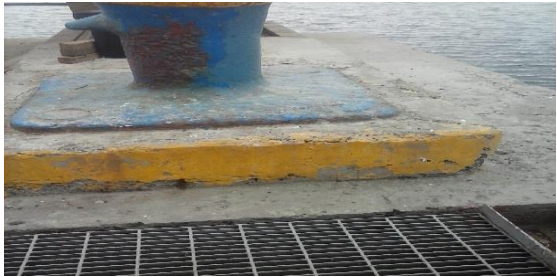
| GRAFICA | DESCRIPCION |
|---|---|
| | CORROSION Y EXPOSICION DE ACERO<br><br>DESCASCAREAMIENTO E TODAS LAS CARAS DE LA BASE DE LA BITA. |
| <p>DESCASCAREAMIENTO Y CORROSION DEL ACERO</p> | NO REQUIERE INSPECCION ESPECIAL |

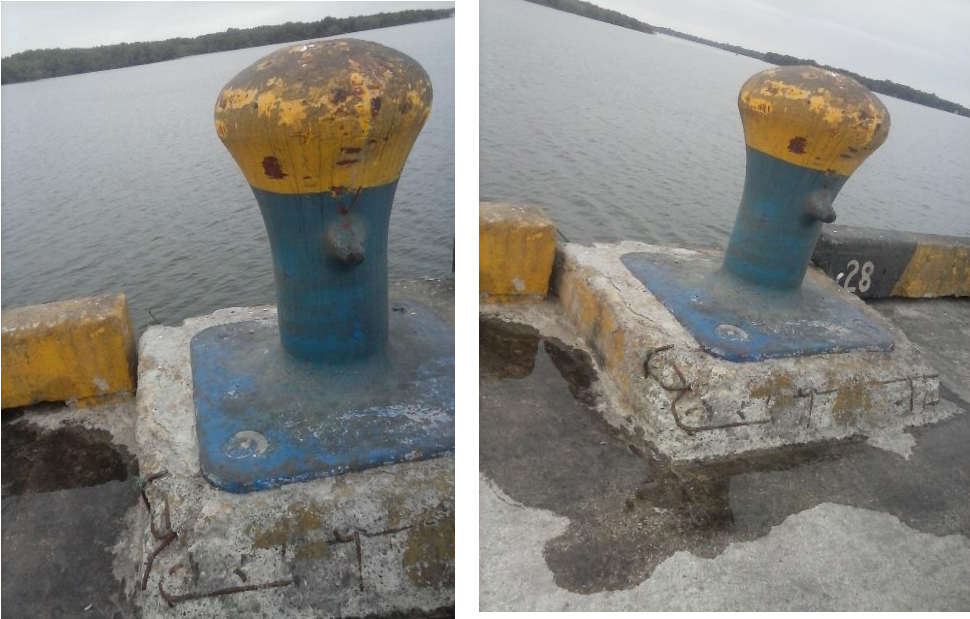
| FICHA IV 2 | | | B (24-25 / A-B) 002 | |
|---|---|---|---|--|
| <p>EXPOSICION DEL ACERO Y DESCASCAREAMIENTO</p> | | | <p>MULTIPLE EXPOSICION DE ACERO CON PRESENCIA DE CORROSION</p> <p>DESCASCAREAMIENTO EN LA CARA SUPERIOR Y DEMAS CARAS DE LA BASE DE LA BITA.</p> | |
| | | | NO REQUIERE INSPECCION ESPECIAL | |

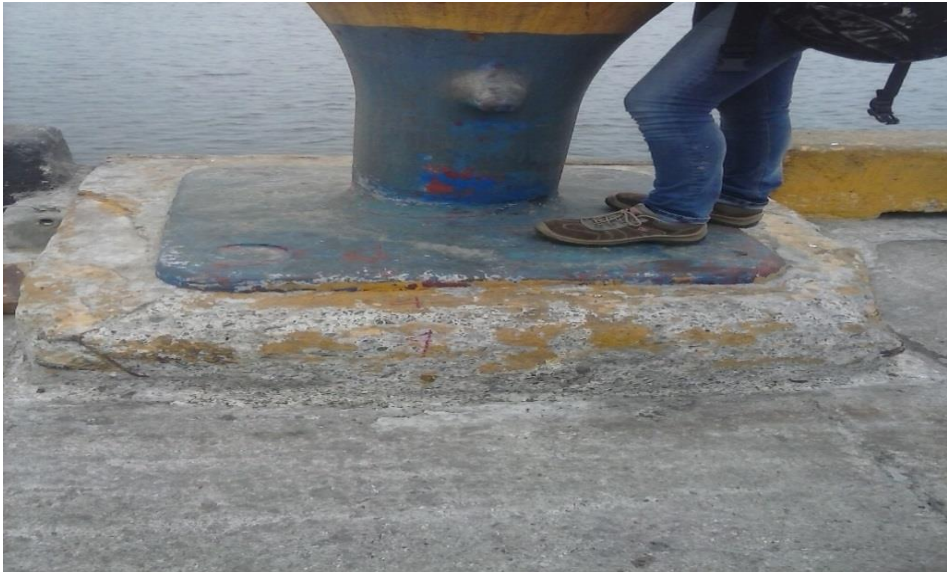
| FICHA IV 2 | | | B (16-17 / A-B) 002 | |
|---|---|---|---|--|
| <p>DESCASCAREAMIENTO CARA SUPERIOR Y NORTE DE LA BASE DE LA BITA EXPOSICION Y CORROSION DEL ACERO</p> | | | <p>MULTIPLE EXPOSICION DE ACERO CON PRESENCIA DE CORROSION</p> <p>DESCASCAREAMIENTO EN LA CARA SUPERIOR Y DEMAS CARAS DE LA BASE DE LA BITA.</p> | |
| | | | <p>NO REQUIERE INSPECCION ESPECIAL</p> | |

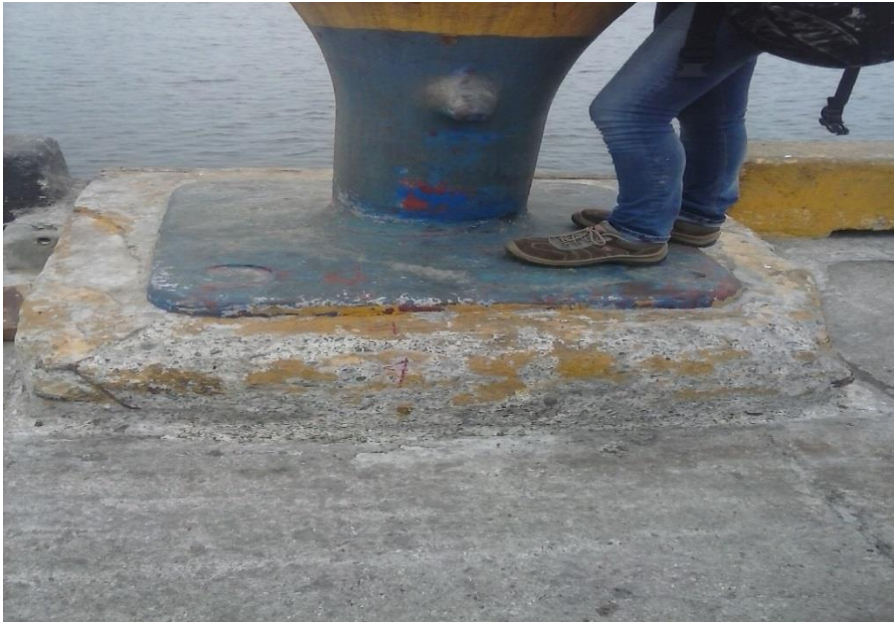
| FICHA IV 2 | | | B (16-17 / A-B) 002 | |
|---|---|---|---|--|
| <p>NORTE DE LA BASE DE LA BITA<br/>EXPOSICION Y CORROSION DEL ACERO</p> | | | <p>MULTIPLE EXPOSICION DE ACERO CON PRESENCIA DE CORROSION</p> <p>DESCACAREAMIENTO EN LA CARA SUPERIOR Y DEMAS CARAS DE LA BASE DE LA BITA.</p> | |
| | | | <p>NO REQUIERE INSPECCION ESPECIAL</p> | |

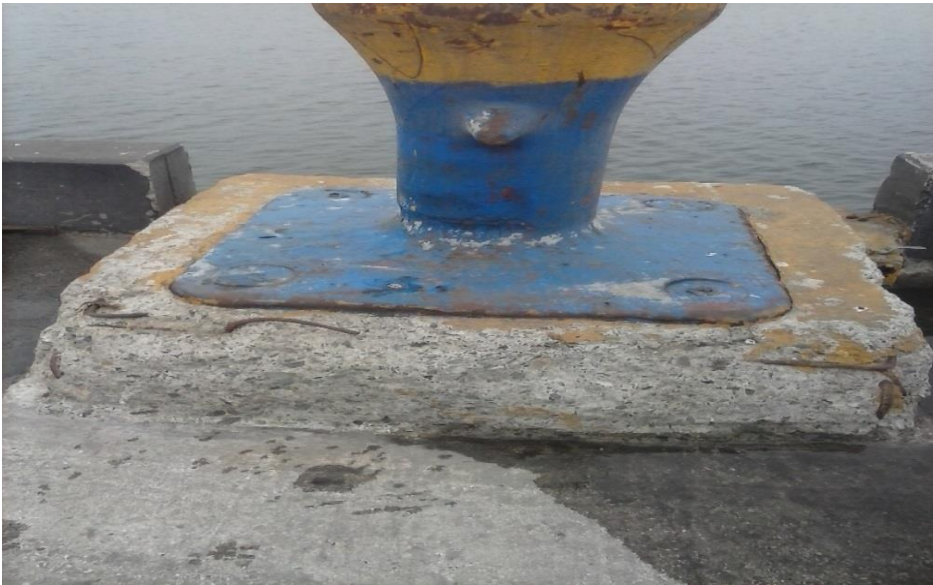
| FICHA IV 2 | | | B (9 - 10 / A-B) 001 |
|---|---|---|---|
| <p>DESPRENDIMIENTOS PROFUNDOS, DESCASCAREAMIENTO<br/>EN LA BASE DE LA BITA<br/>EXPOSICION Y CORROSION DEL ACERO</p> | | <p>EXPOSICION DE ACERO CON PRESENCIA DE CORROSION<br/>EN LA CARA NORTE, ESTE Y OESTE DE LA BASE DE LA BITA</p> <p>DESCASCAREAMIENTO EN LA CARA SUPERIOR<br/>Y CARA LATERALES DE LA BASE DE LA BITA</p> <p>DESPRENDIMIENTOS PROFUNDOS DE MAS DE 4CM<br/>DE PROFUNDIDAD</p> | |
| | | <p>REQUIERE INSPECCION ESPECIAL</p> | |

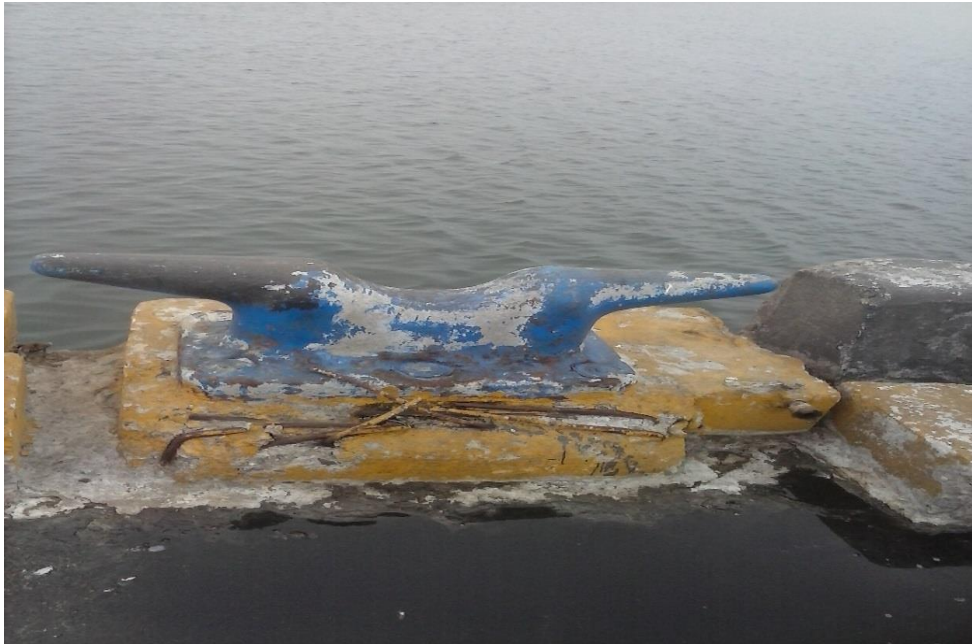
| FICHA IV 3 | | | C (23-24 / A-B) 002 |
|---|---|---|---|
| | | EXPOSICION DE ACERO CON PRESENCIA DE CORROSION EN LA CARA SUPERIOR Y NORTE DE LA BASE DE LA CORNAMUSA | |
| | | NO REQUIERE INSPECCION ESPECIAL | |

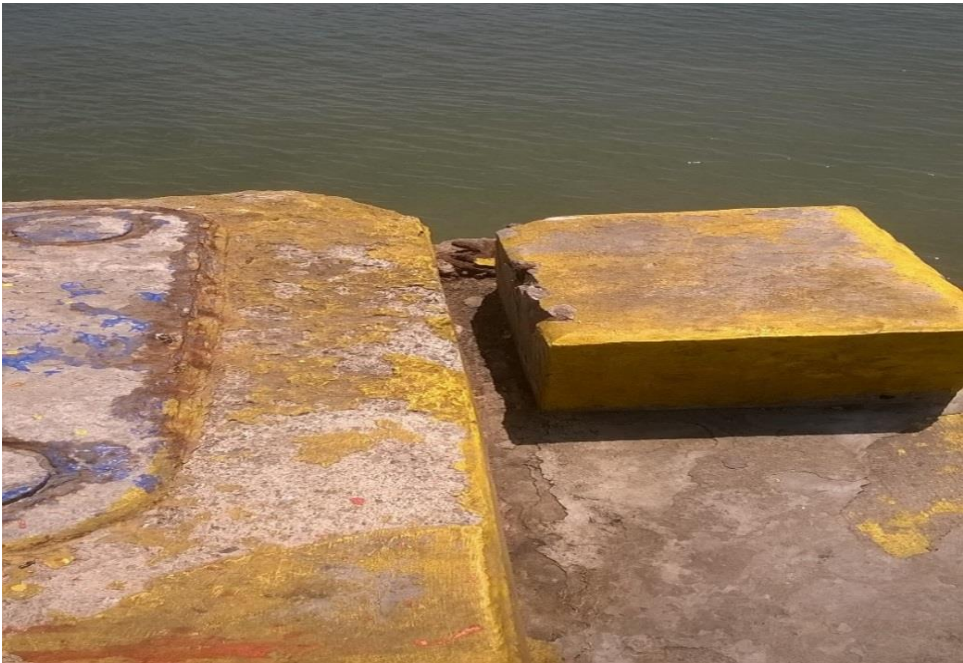
| FICHA IV 4 | | | M (1-2 / A-B) 001 |
|---|---|---|---|
| <p>DESPRENDIMIENTO PROFUNDO Y ACERO EXPUESTO<br/>CON PRESENCIA DE CORROSION</p> | | <p>DESPRENDIMIENTO PROFUNDO EN LA CARA SUPERIOR Y<br/>ESTE EN EL MURO DE APROXIMADAMENTE<br/>15CM*6CM*4 CM DE PROFUNDIDAD</p> <p>EXPOSICION Y CORROSION DE ACERO</p> <p>DESPRENDIMIENTO SUPERFICIAL</p> | |
| | | NO REQUIERE INSPECCION ESPECIAL | |

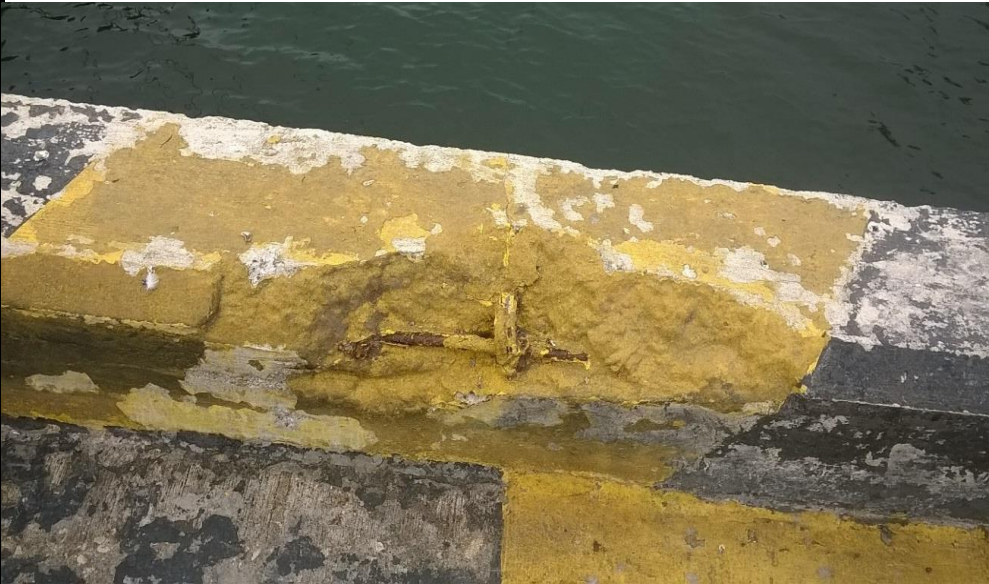
| FICHA IV 4 | | | M (29-30 / J-G) 002 |
|---|---|---|---|
| | | DESPRENDIMIENTO PROFUNDO EN LA CARA SUPERIOR Y NORTE DEL MURO DE APROXIMADAMENTE 0,65M*0.17 M* 7 CM PROFUNDIDAD<br><br>EXPOSICION Y CORROSION DE ACERO | |
| | | NO REQUIERE INSPECCION ESPECIAL | |

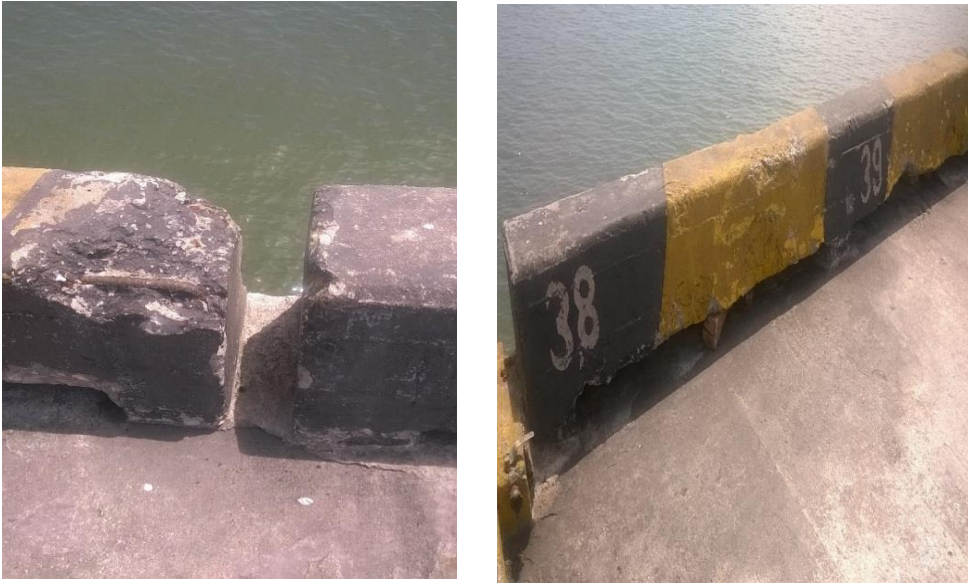
| FICHA IV 4 | | | M (4-5 / A-B) 001 |
|---|---|---|---|
| | | <p>DESPRENDIMIENTO PROFUNDO EN LA CARA NORTE DEL MURO DE APROXIMADAMENTE 0,7M*0.3 M* 1 CM PROFUNDIDAD</p> <p>EXPOSICION Y CORROSION DE ACERO</p> <p>MULTIPLES DESPRENDIMIENTO SUPERFICIALES EN LA CARA NORTE PRODUCTO DE UÑAS DE LA MAQUINARIA EN EL PROCESO DE OPERACIÓN</p> | |
| <p>DESPRENDIMIENTOS PROFUNDOS Y SUPERFICIALES<br/>EXPOSICION Y CORROSION DEL ACERO</p> | | <p>REQUIERE INSPECCION ESPECIAL</p> | |

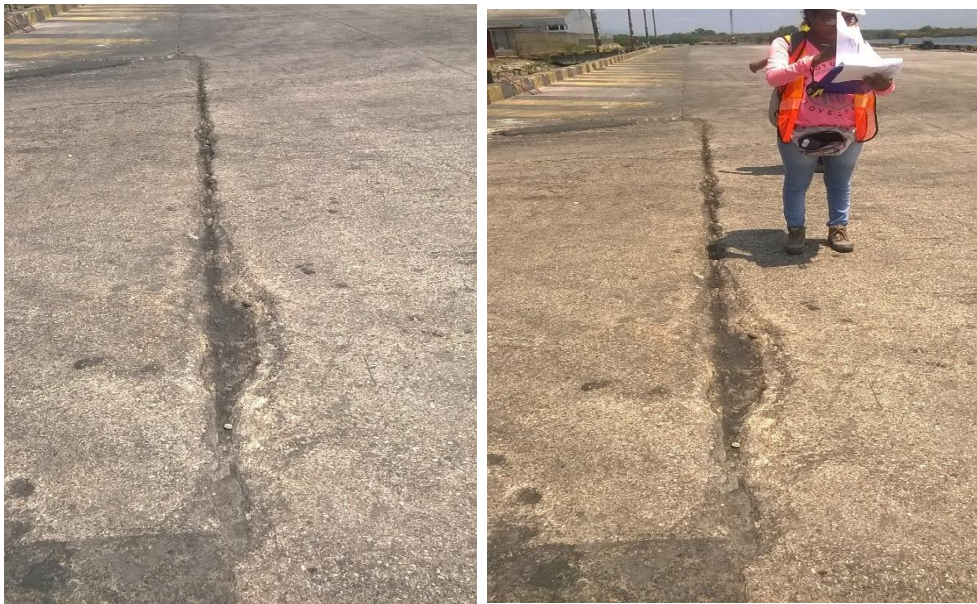
| FICHA IV 1 | | L ( 8-10)/ (E-F) 001 | |
|---|---|---|---|
| | | <p>DAÑO EN JUNTO A LO LARGO DE TODO EL PAÑO</p> <p>EXPOSICION DEL ACERO Y CORROSION DEL ACERO</p> | |
| DAÑO EN JUNTA CON PRESENCIA DE ACERO EXPUESTO Y CORROSION | | REQUIERE INSPECCION ESPECIAL | |

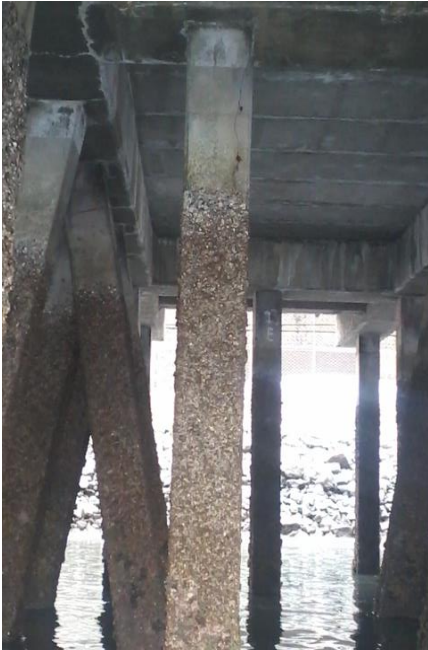
| FICHA IV 6 | | P ( 16)/ (D) 002 | |
|---|---|---|---|
| <p>BIODETERIORO Y FISURA SUPERFICIAL</p> | | <p>FISURA SUPERFICIAL DE 0,5 M DE LONGITUD Y 2 CM DE PROFUNDIDAD.</p> <p>BIODETERIORO POR LA PRESENCIA DE VIDA MARINA</p> | |
| | | REQUIERE INSPECCION ESPECIAL | |

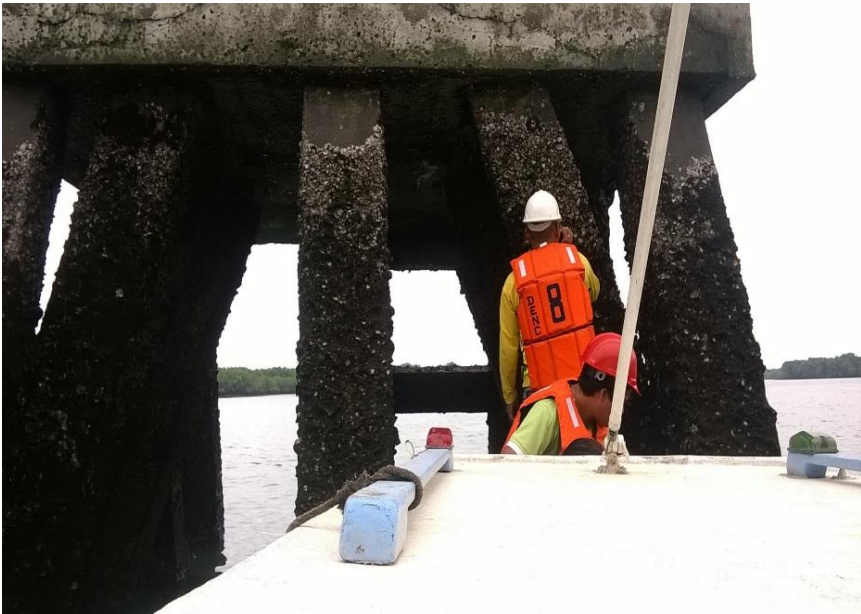
| FICHA IV 6 | | P (DUQUE DE ALBA 2) 004 | |
|---|---|---|---|
| <p>BIODETERIORO Y FISURA SUPERFICIAL</p> | | <p>BIODETERIORO POR LA PRESENCIA DE VIDA MARINA</p> <p>REQUIERE INSPECCION ESPECIAL</p> | |

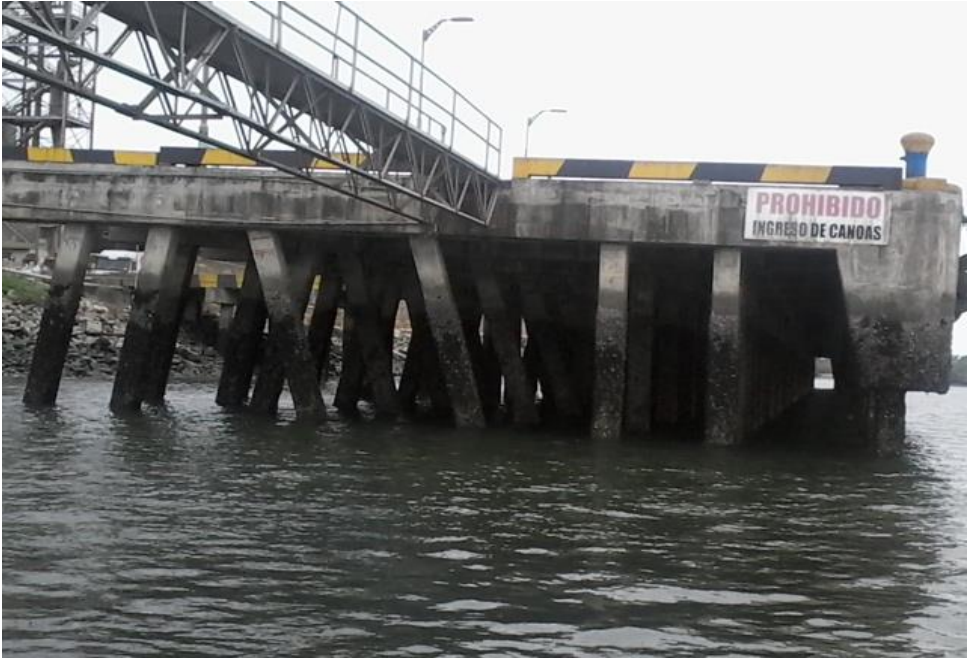
| FICHA IV 6 | | | P (MUELLE) 001 |
|---|---|---|---|
| <p>BIODETERIORO</p> | | BIODETERIORO POR LA PRESENCIA DE VIDA MARINA | |
| | | REQUIERE INSPECCION ESPECIAL | |

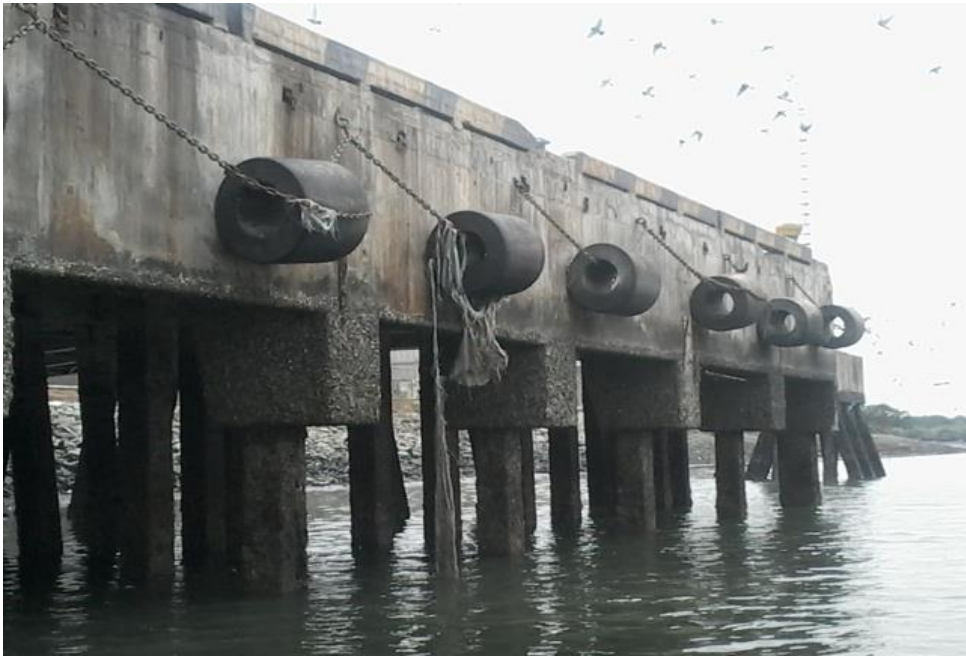
| FICHA IV 6 | | | P - DEF. (MUELLE) 002 | |
|---|---|---|---|--|
| | | | <p>BIODETERIORO POR LA PRESENCIA DE VIDA MARINA.</p> <p>IMPACTOS DE LOS BUQUES HACEN QUE LAS CADENAS DE LAS DEFENSAS SE DESPRENDAN LLEGANDO A PROVOCAR LA CAIDA DE UNA DE ELLAS.</p> | |
| | | | REQUIERE INSPECCION ESPECIAL | |
