UNIVERSIDAD DE GUAYAQUIL

TRABAJO DE TITULACIÓN

**METODOLOGÍA DE REPARACIÓN DEL MUELLE PASARELA DE LA
ESTACIÓN DE PRÁCTICOS DE DATA POSORJA**

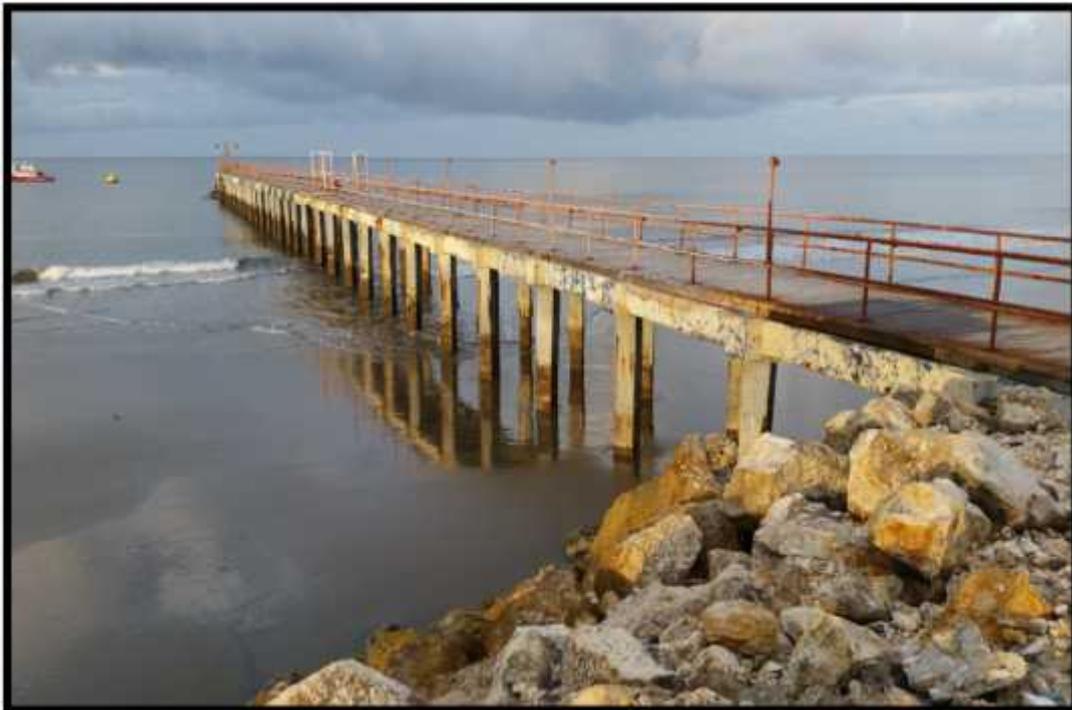
Figura 15 - Muelle Pasarela
Fuente: Michael Alvarez B.

Se pudo comprobar que existen fisuras superficiales en vigas transversales y longitudinales lo que permite la aceleración en el proceso de corrosión del acero en los elementos mencionados, este problema también se puede observar en los pilotes, esto se debe a los sulfatos y cloruros que están presentes en la zona costera.

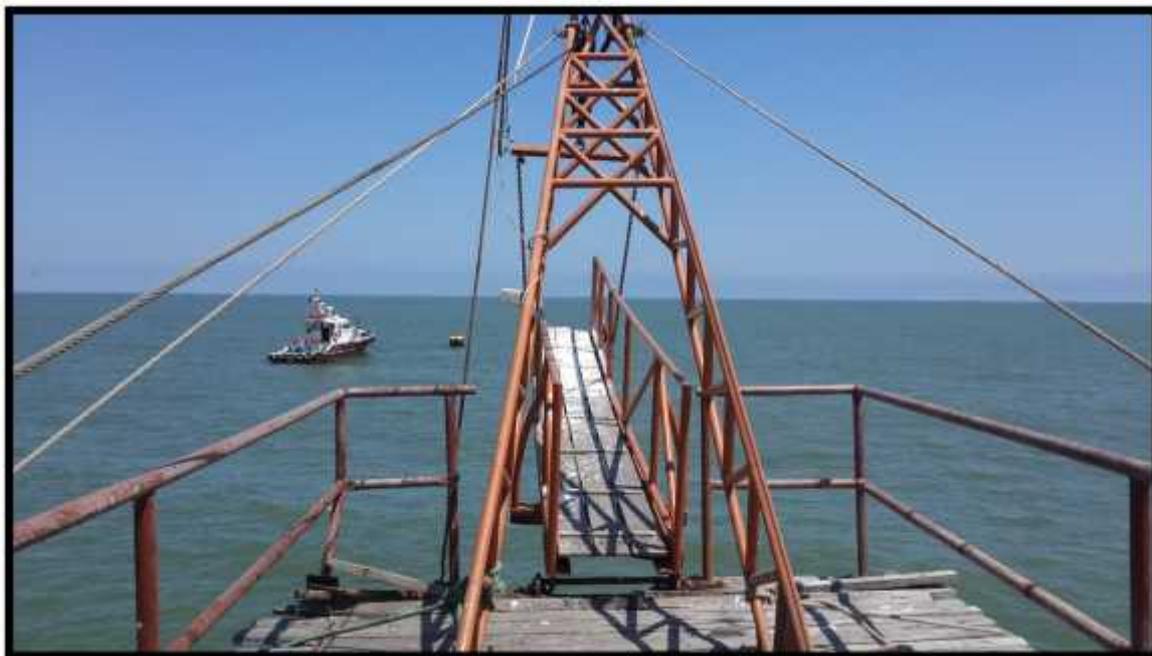
Figura 16 - Escala móvil
Fuente: Michael Alvarez B.

Este elemento está compuesto por acero el cual se encuentra afectado por la corrosión en su parte inferior así como sus poleas, provocando dificultad a la hora de ejercer su utilidad.

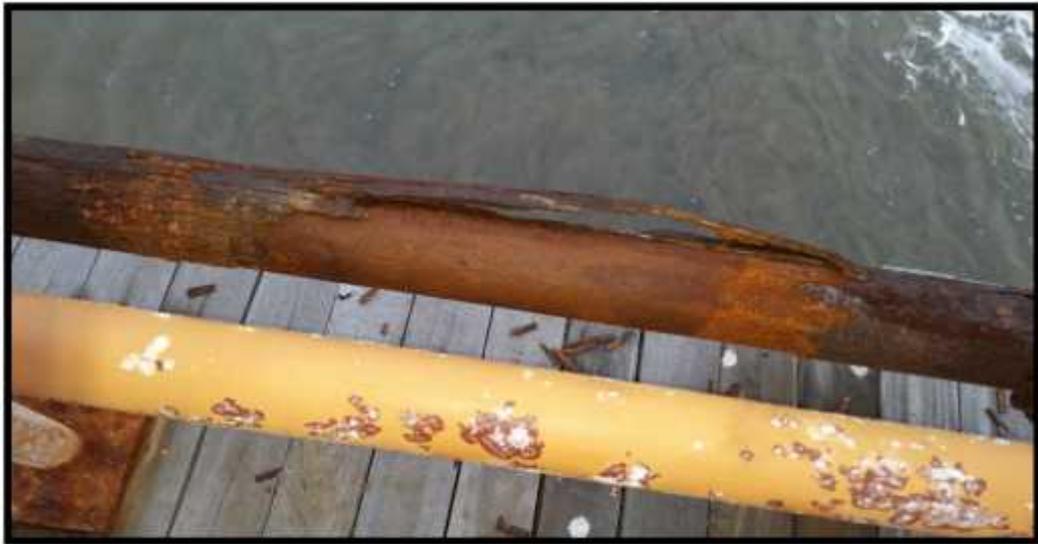
Figura 18 - Deterioro de tubería de combustible
Fuente: Michael Alvarez Bajaña.

El sistema de abastecimiento de combustible es de vital importancia para las lanchas de propiedad de la Autoridad Portuaria que prestan servicios de embarque y desembarque de los prácticos, este sistema en su situación actual está en un estado de deterioro muy severo, en el cual se pudo observar fugas del crudo provocando una contaminación al ecosistema marítimo.

Para evitar que el acero de la tubería se deteriore y se produzca filtraciones produciendo contaminación al medio marino, se deberá cada 6 meses comprobar el estado a lo longitudinal de la tubería y en caso de comprobar corrosión se pulirá o lijara la parte afectada y se recubierta con un capa de pintura epóxica para extender la durabilidad del elemento. También se deberá revisar el estado de las bridas y sus respectivos empaques de caucho de lonas, en caso de estar en mal estado deberá cambiarlos.

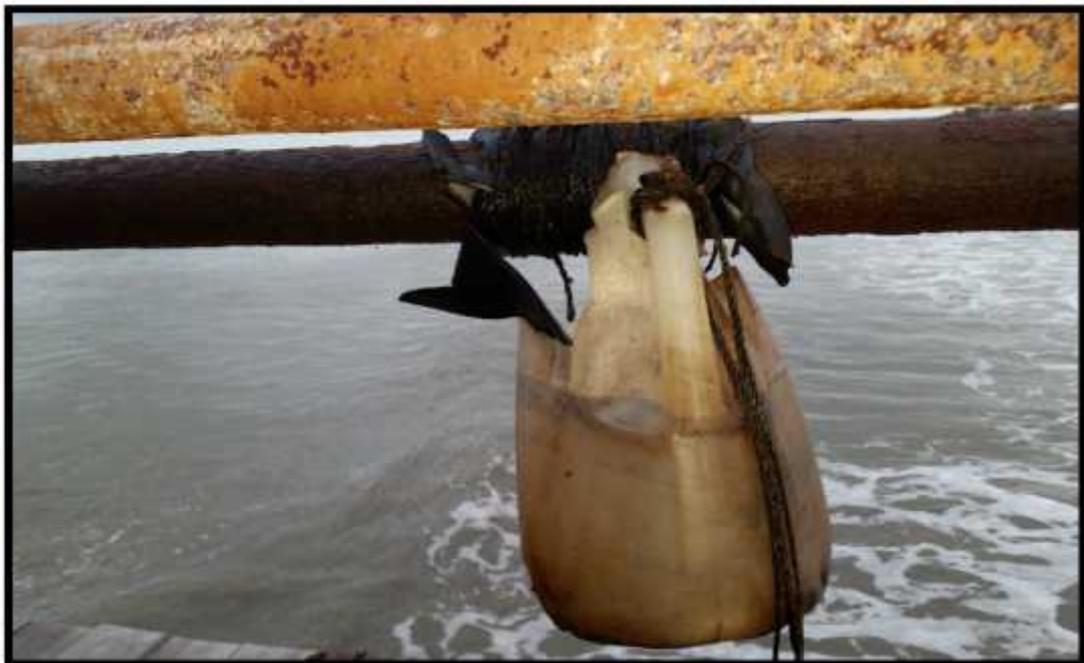
Figura 19 - Fuga de combustible
Fuente: Michael Alvarez B.

Como se puede apreciar en la figura 19 el problema es grave, por lo que habrá que establecer acciones inmediatas para evitar que se siga derramando combustible, lo que está causando una grave contaminación al ecosistema marítimo.

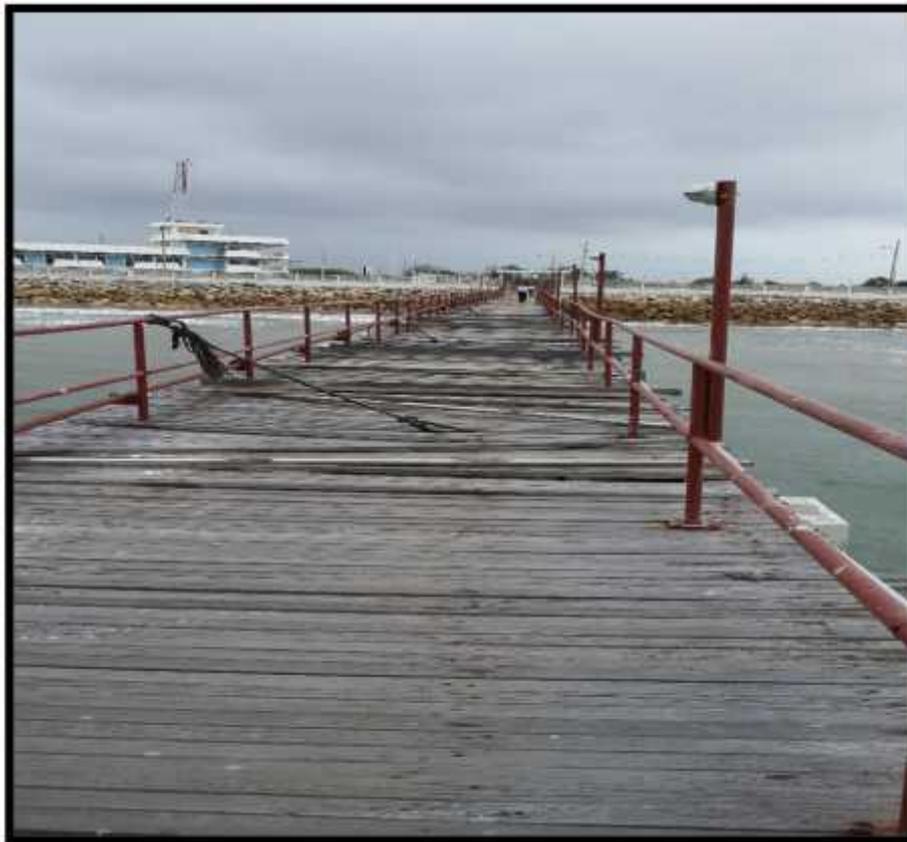
Figura 29 - Estado de la madera en el muelle

Una vez concluida la primera etapa podemos realizar el desmontaje continuo de toda la madera y barandas para su reemplazo, reparar las vigas transversales y longitudinales de la parte superior aprovechando el desmontaje anterior. Culminada la parte superior se comenzará con la parte inferior del muelle en la que se realizará la misma actividad pero incluyendo la reparación de pilotes.

Se procederá a realizar el retiro del sobrepiso de madera (tablones) del muelle que por efectos climáticos ha provocado el deterioro de este material dejándolo en mal estado. Este trabajo se efectuara destornillando los tablones sobre el piso uno a uno de una forma progresiva en conjunto con el retiro de los durmientes que conforman este elemento.

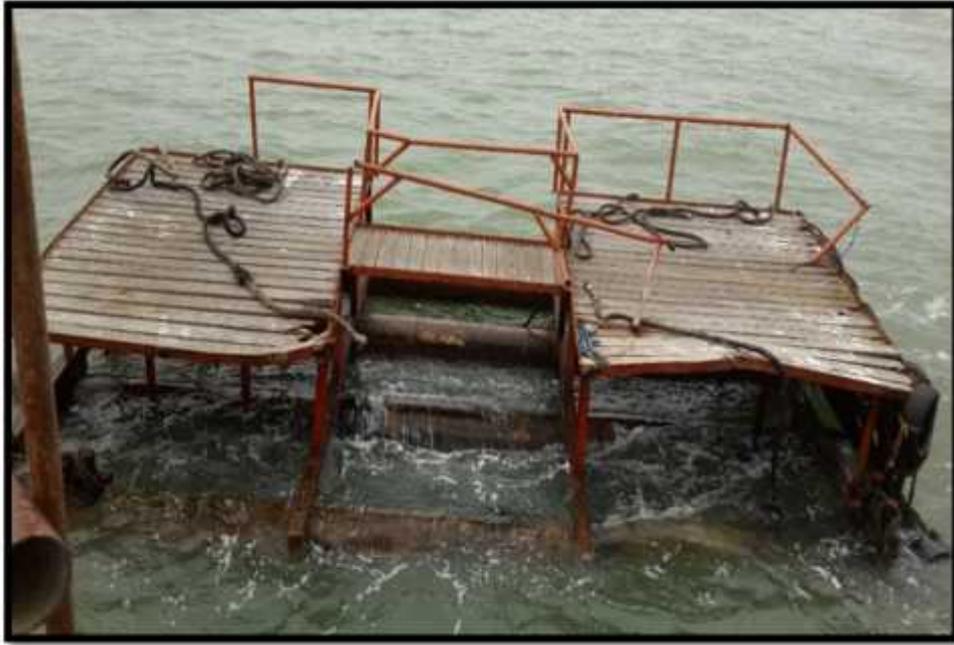
Figura 42 - Muelle Flotante
Fuente: Michael Álvarez

La realización de esta actividad consiste en la reparación y mantenimiento del muelle flotante que sufrió un siniestro y tuvo que ser sacado del muelle fijo y puesto a la orilla de la playa de la estación de prácticos de Data. Para ello tocará evaluar la estructura para determinar las partes afectadas y proceder a la reparación o reemplazo de las partes estructurales y de piso afectadas, para ello también es necesario evaluar el estado de los flotantes para determinar la sección que requieren de mantenimiento o que parte del planchaje deberá ser cambiadas o parchadas. El trabajo se realizará en taller tomando en cuenta normas técnicas y de seguridad industrial para este tipo de actividad, se le colocará pintura de protección para evitar la corrosión en la estructuras y flotantes, por últimos se soldarán elementos de protección catódica para disminuir la posterior corrosión de las partes sumergidas una vez que se encuentre flotando en su sitio, la pintura y recubrimientos epóxicos a utilizar deben ser de uso marino.

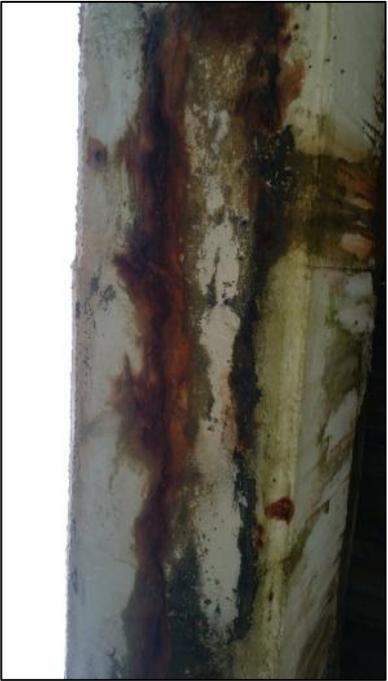
<p>Daño en la viga Transversal</p> <p>Se puede apreciar fisuras de espesor de 0.2cm con una longitud de 1.20m</p>
	OBSERVACIONES
	<p>No requiere inspeccion especial</p>
