UNIVERSIDAD DE GUAYAQUIL
FACULTAD DE ARQUITECTURA Y URBANISMO
MAESTRÍA EN “TECNOLOGÍAS DE EDIFICACIÓN”

**“ESTUDIO DE LAS AFECTACIONES DE LA HUMEDAD EN EL
EDIFICIO CENTRO DE ESTUDIOS E INVESTIGACIÓN”.**

AUTOR: ARQ. PEDRO NAPOLEÓN CHARA MOREIRA

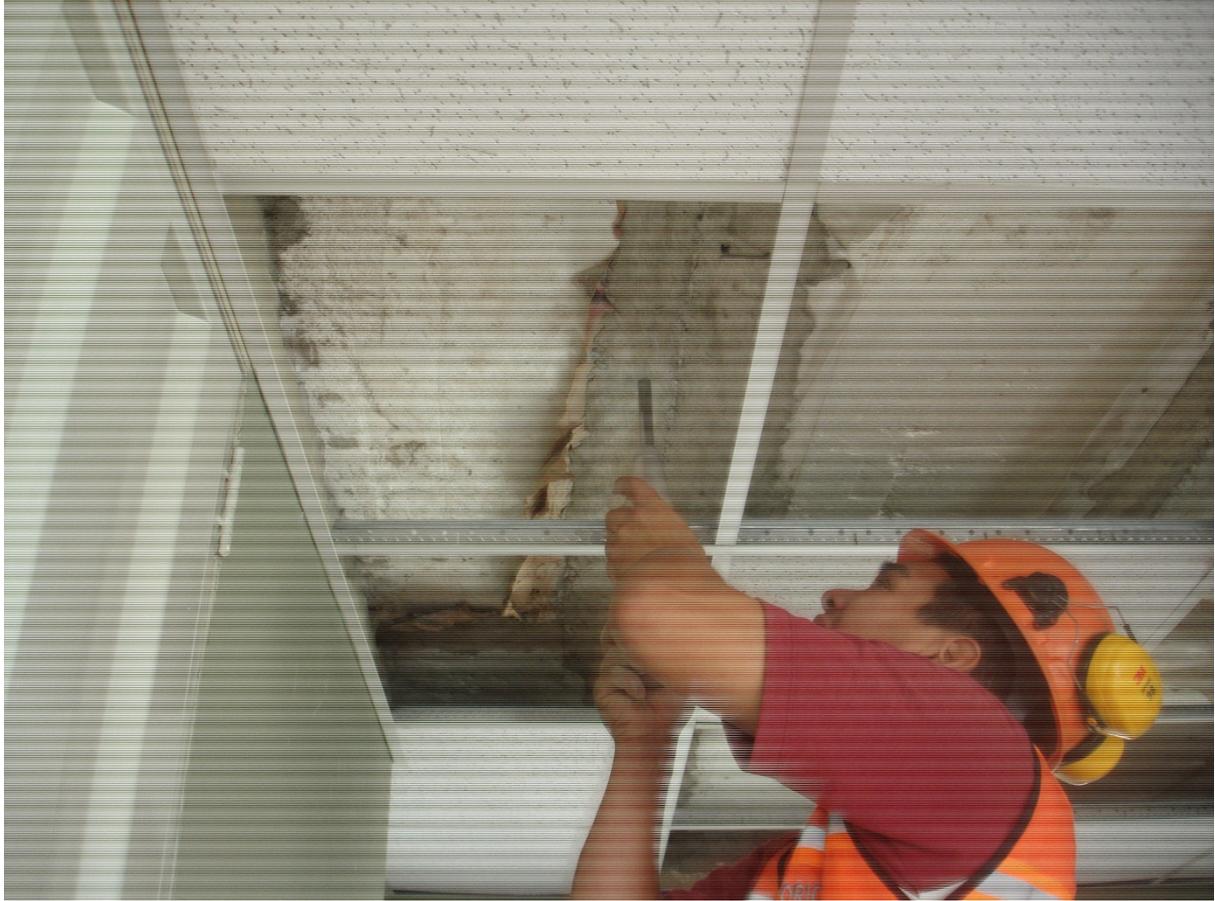
Figura 5. Pruebas de comprobación de rebote.

Los resultados de la prueba de comprobación por rebote (Anexo 3) de acuerdo a la norma: ASTM C805 / C805M, en la losa de cubierta se realizaron 3 ensayos lo que dieron un promedio de 297.67 kg/cm² lo que demuestra el correcto estado del concreto, también se sometió a ensayos 2 columnas en el segundo piso alto en el aula 310 y 302 lo que dieron en promedio 334 kg/cm² ver (Anexo 2).

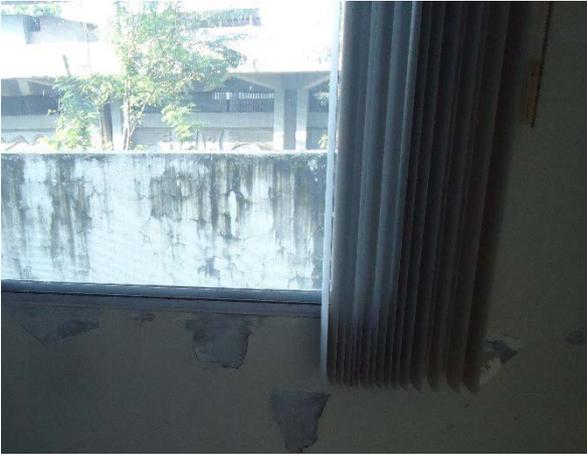
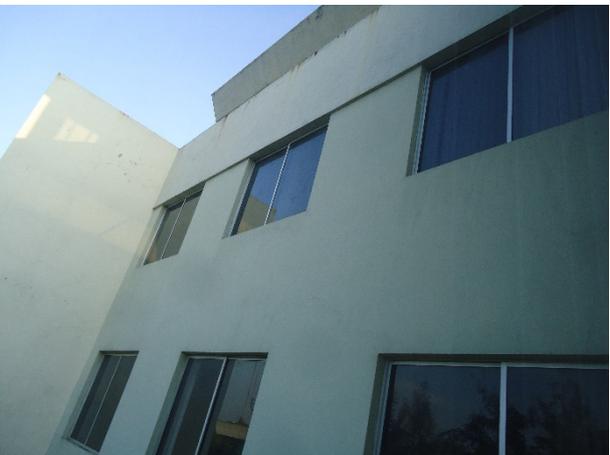
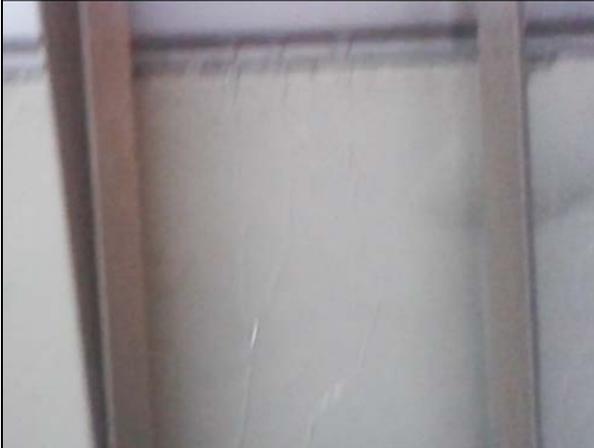
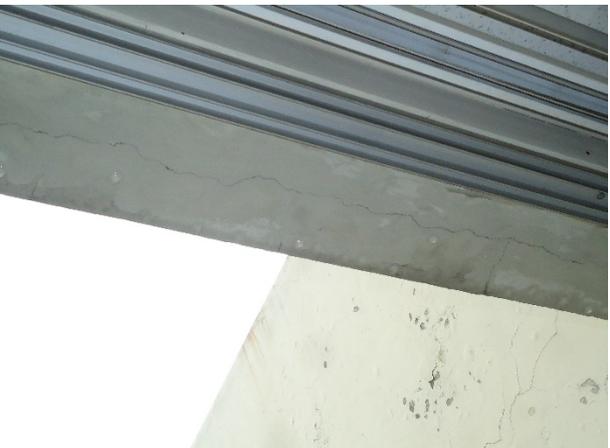
Descripción: Fotografía tomada desde el interior de la oficina de la Unidad de Titulación, tercera planta de la Edificación el 28 de enero del 2016.			
Manifestaciones: <ul style="list-style-type: none"> - Fisura en forma horizontal en el marco de las ventanas. - Desprendimiento del material de acabado - Humedad en los bordes de las ventanas 		Diagnóstico: <ul style="list-style-type: none"> - La humedad ingresa por el marco de la ventana. - No cuenta con un corta gotas, lo que permite que el agua de lluvia ingrese 	
Pronóstico: <ul style="list-style-type: none"> - Deterioro del elemento mampostería - Perdida de recubrimiento - Aparición de eflorescencias 		Actuaciones Correctivas: <ul style="list-style-type: none"> - Aplicación de la junta de estanquidad en ventanas (silicón). - Construcción de gotero - Para las paredes se debe realizar un recubrimiento acrílico impermeable para cubrir las microfisura.

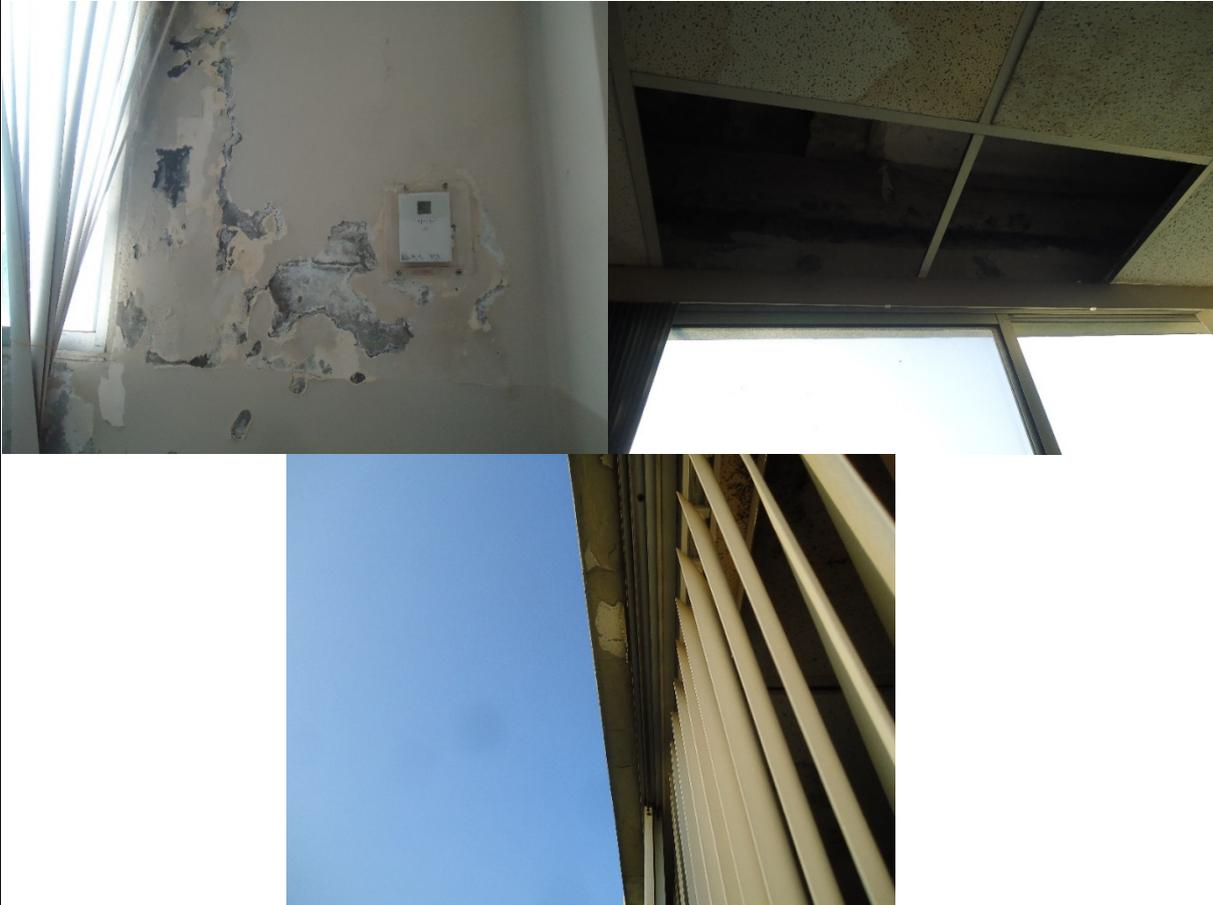
Descripción: Fotografía tomada desde el interior del aula 309 de la Unidad de Titulación, segunda planta alta de la Edificación el 28 de enero del 2016.			
Manifestaciones:		Diagnóstico:	
<ul style="list-style-type: none"> - Fisura en forma horizontal en el marco de las ventanas. - Desprendimiento del material de acabado - Humedad en los bordes de las ventanas - Filtración de humedad entre losa y mampostería. 		<ul style="list-style-type: none"> - La humedad ingresa por el marco de la ventana. - No cuenta con un corta gotas - Asentamiento uniforme de la losa 	
Pronóstico:		Actuaciones Correctivas:	
<ul style="list-style-type: none"> - Deterioro del elemento mampostería - Perdida de recubrimiento - Aparición de eflorescencias 		<ul style="list-style-type: none"> - Aplicación de la junta de estanquidad en ventanas (silicón). - Construcción de gotero. - Para las paredes se debe realizar un recubrimiento acrílico impermeable para cubrir las microfisura.

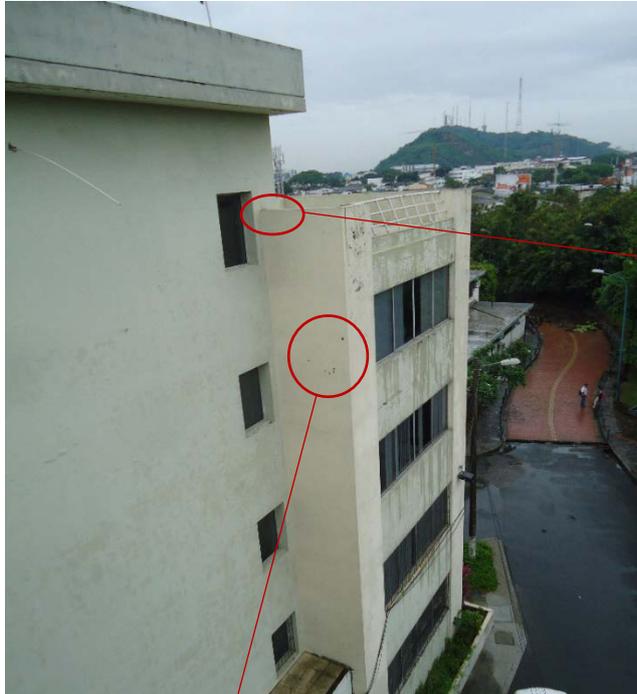
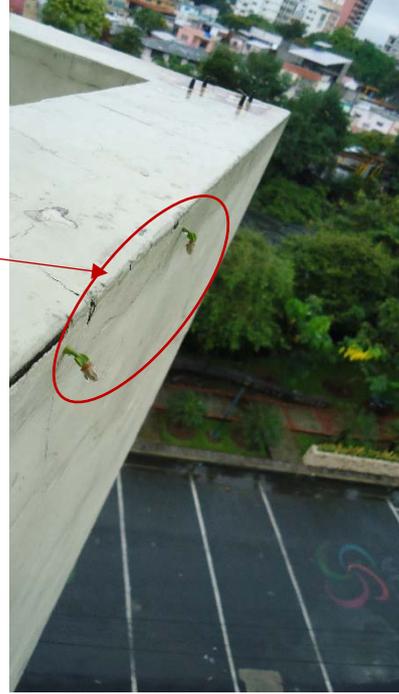
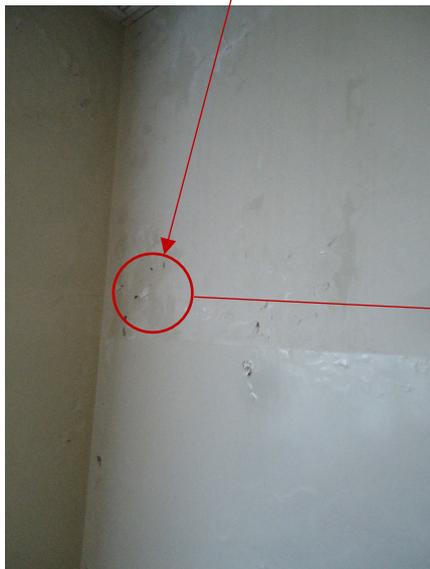
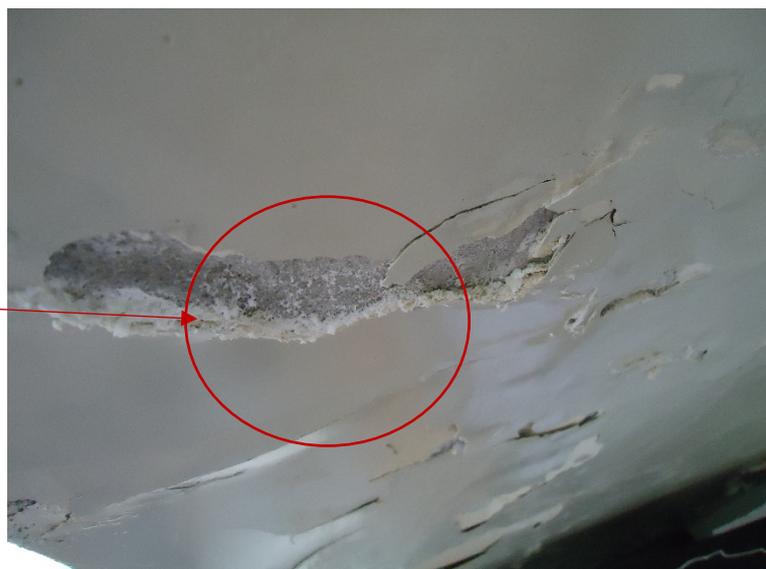
Descripción: Fotografía tomada desde el interior y exterior del aula Prometeo, tercera planta alta de la Edificación el 28 de enero del 2016.

<p>Manifestaciones:</p> <ul style="list-style-type: none"> - Fisura en forma horizontal en el marco de las ventanas. - Desprendimiento del material de acabado - Humedad en los bordes de las ventanas - Filtración de humedad entre losa y mampostería. - Elementos orgánicos en mampostería 	<p>Diagnóstico:</p> <ul style="list-style-type: none"> - La humedad ingresa por el marco de la ventana. - Fisura en la mampostería es el medio por donde ingresa el agua de lluvia - Asentamiento uniforme de la losa - Presencia de organismos vegetales por exceso de humedad
<p>Pronóstico:</p> <ul style="list-style-type: none"> - Deterioro del elemento mampostería - Perdida de recubrimiento - Aparición de eflorescencias 	<p>Actuaciones Correctivas:</p> <ul style="list-style-type: none"> - Aplicación de la junta de estanquidad en ventanas (silicón). - Construcción de un corta gotas - Para las paredes se debe realizar un recubrimiento acrílico impermeable para cubrir las microfisura.

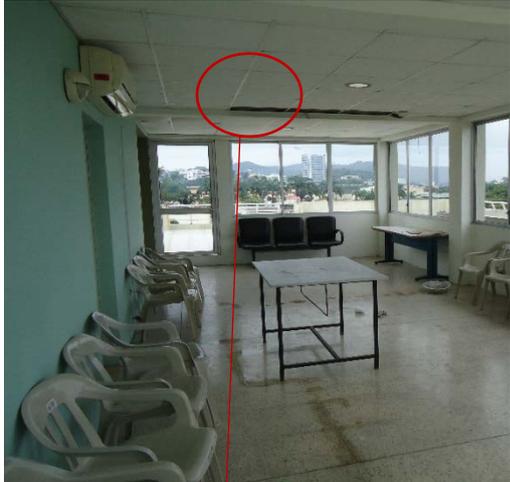
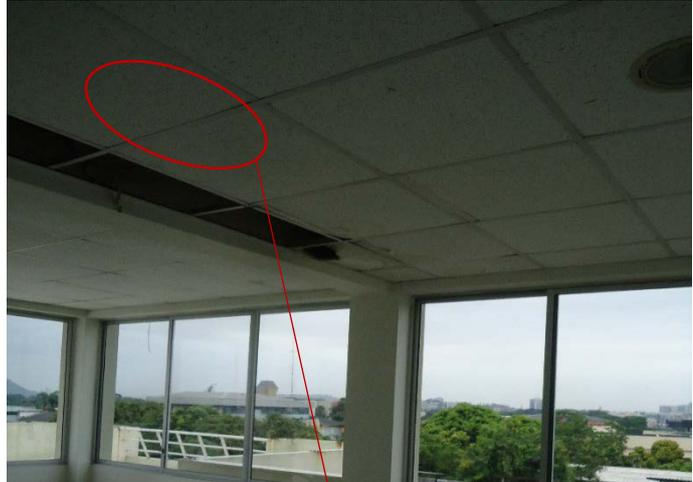
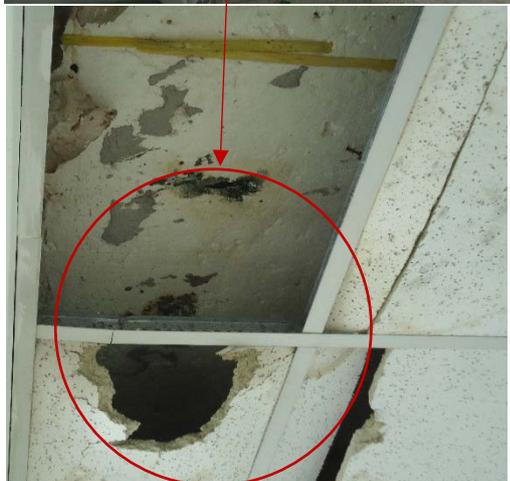
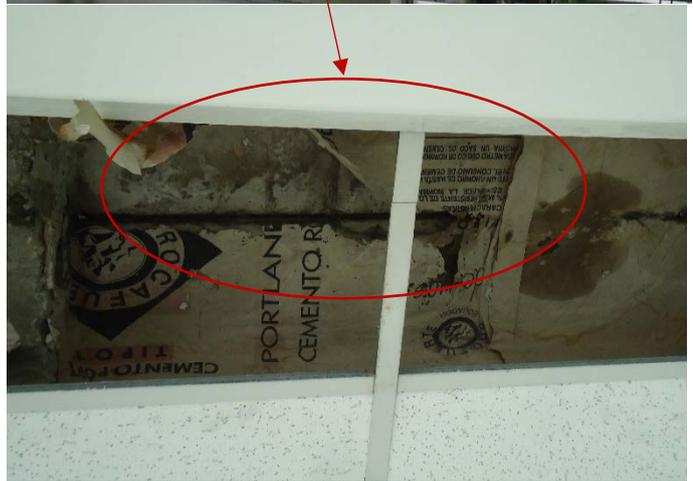
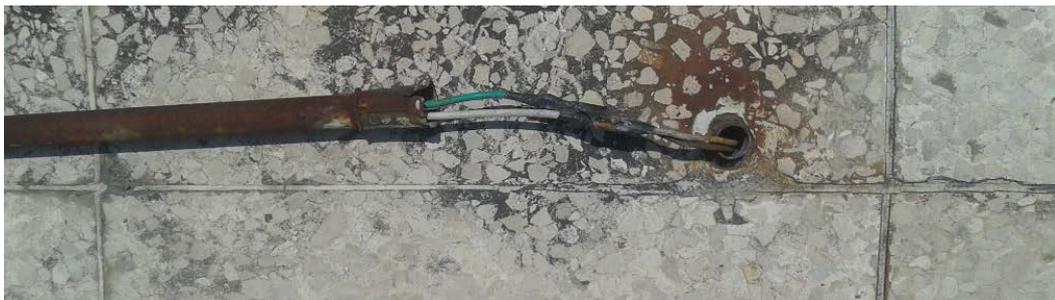
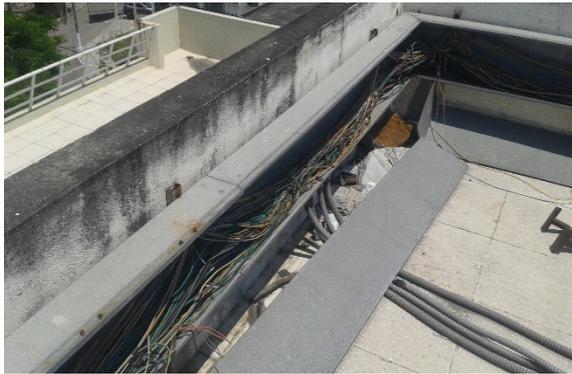
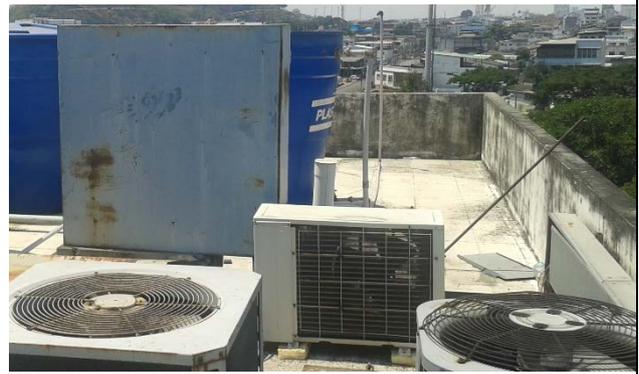
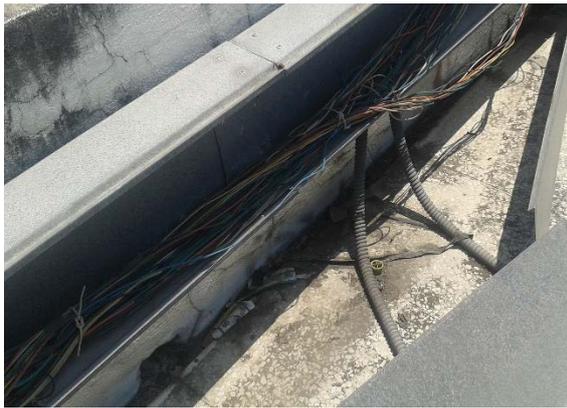
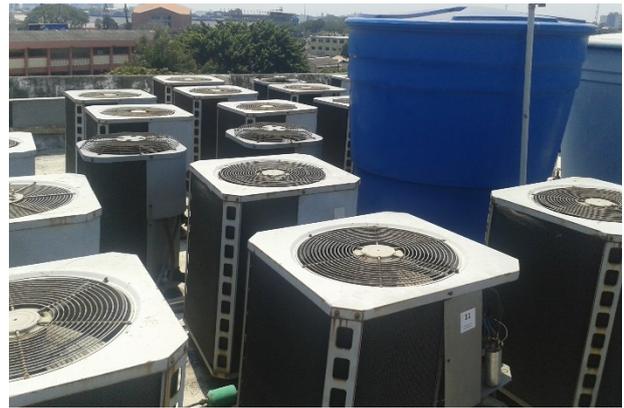
Superior de losa de cubierta de escalera

Descripción: Fotografía tomada desde el interior y exterior en la losa de cubierta de la escalera, cuarta planta alta de la Edificación, la fotografía fue toma el 28 de enero del 2016.

- Corrosión de la armadura
- Perdida de recubrimiento
- Destrucción de equipos de climatización

- Limpieza de canales de drenaje y losa.
- Realizar empora de las baldosas.
- Organizar las mangueras de los equipos de climatización que permitan el flujo del agua lluvia.
- Tapar los ductos del cableado

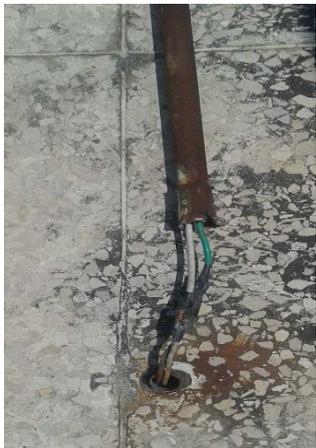
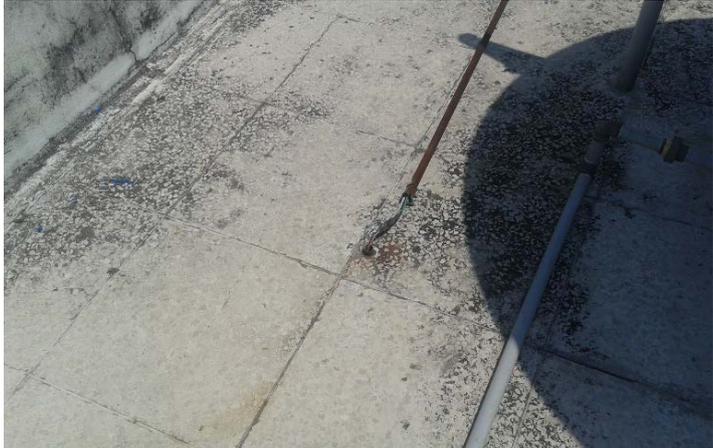
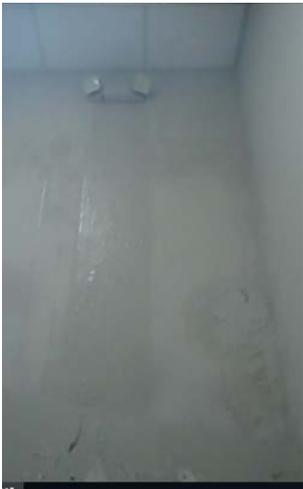
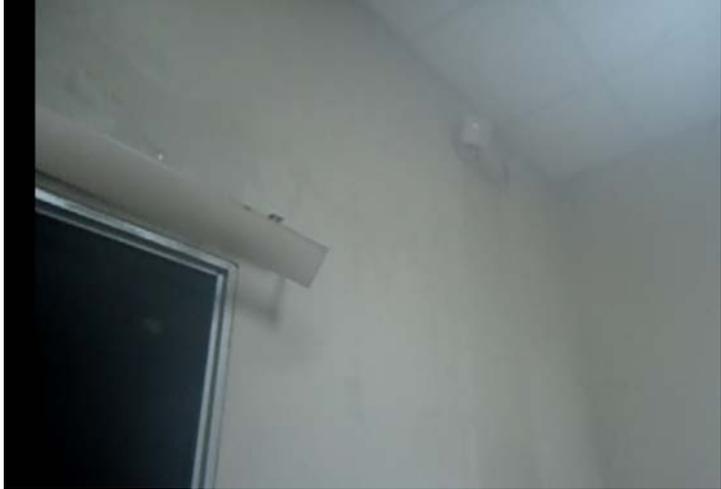
Descripción: Fotografía tomada desde el interior y exterior en la losa de cubierta de la escalera, cuarta planta alta de la Edificación, la fotografía fue tomada el 28 de enero del 2016.			
Manifestaciones: <ul style="list-style-type: none"> - Obstrucción de los drenajes por exceso de basura y tuberías de equipos. - Humedad en los ductos de cableado. 		Diagnóstico: <ul style="list-style-type: none"> - El agua ingresa por fisuras en losa. - Falta de mantenimiento (limpieza) - La obstrucción del drenaje del agua lluvia producto de las mangueras de los equipos de climatización. - Los ductos del cableado están destapados lo que permite el ingreso de agua lluvia.

<p>Pronóstico:</p> <ul style="list-style-type: none">- Corrosión de la armadura- Perdida de recubrimiento- Destrucción de equipos de climatización	<p>Actuaciones Correctivas:</p> <ul style="list-style-type: none">- Limpieza de canales de drenaje y losa.- Realizar empuje de las baldosas.- Organizar las mangueras de los equipos de climatización que permitan el flujo del agua lluvia.- Tapar los ductos del cableado
--	--
