TRABAJO DE TITULACIÓN PREVIO A
LA OBTENCIÓN DEL TÍTULO DE

ESTUDIO DE PAVIMENTO DE LA CALLE 21, BARRIO 5 DE JUNIO,
ENTRE LA AV. 26 Y CALLE 68, CANTÓN LA LIBERTAD PROVINCIA
DE SANTA ELENA

Mediante una inspección descriptiva, se evaluó la capa de rodadura del pavimento existente para detectar las actuales fallas en la vía. Este análisis visual se sustentó en el método del PCI, esencial para determinar el estado general del pavimento a lo largo de su trayectoria. Además, se ejecutaron pruebas de laboratorio para examinar las propiedades físico-mecánicas del suelo, en la estructura del pavimento y la subrasante. Los resultados revelaron la necesidad de reemplazar la estructura en el tramo entre las abscisas 0+000 hasta la 1+228.5 debido a un PCI inferior al 40%, categorizando el pavimento como deficiente. Se efectuó un estudio de tráfico para proyectar el número de ESALs a 20 años, lo que permitió el diseño de una nueva estructura mediante el método AASTHO-93. En las secciones restantes, el PCI indicó un estado favorable (superior al 55%), respaldado por pruebas de laboratorio que confirmaron las óptimas condiciones del suelo.

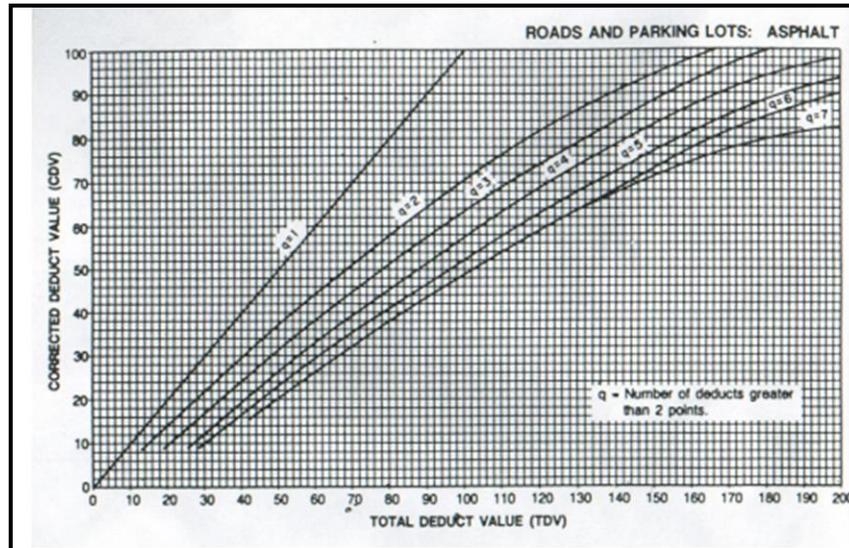
Ilustración 18: Curva de Corrección Pertinente al Tipo de Pavimento.

$$PCI = 100 - MAX VCD$$

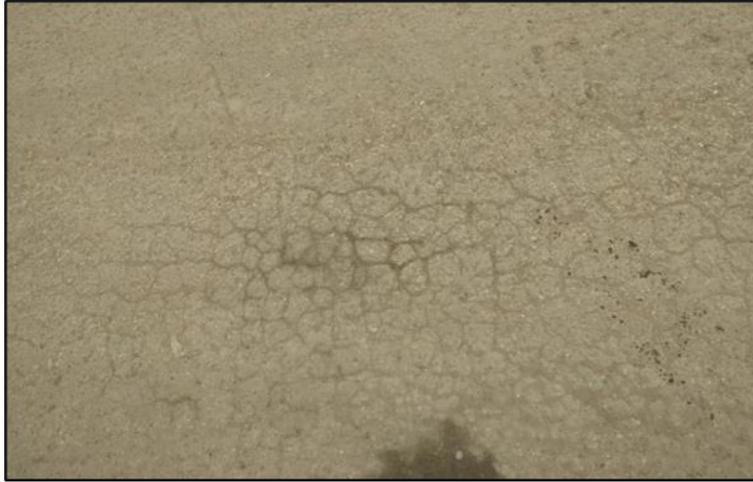
Ilustración 19: Piel de Cocodrilo Falla Encontrada en la Calle 21.
Elaborado por: Joel González y Sara Montiel

Nivel alto: Configuración avanzada de una red de grietas con fragmentos claramente definidos y bordes con desprendimiento significativo. En este nivel, algunos fragmentos pueden desplazarse bajo el tráfico.

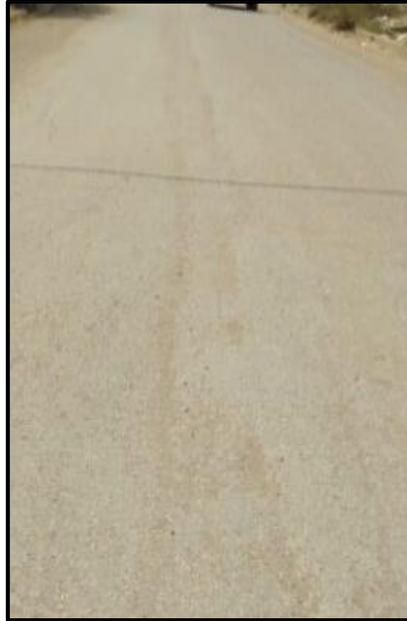
Ilustración 20: Exudación Falla Encontrada en la Calle 21.
Elaborado por: Joel González y Sara Montiel

Nivel alto: comprendida en un rango > 25.0 mm.

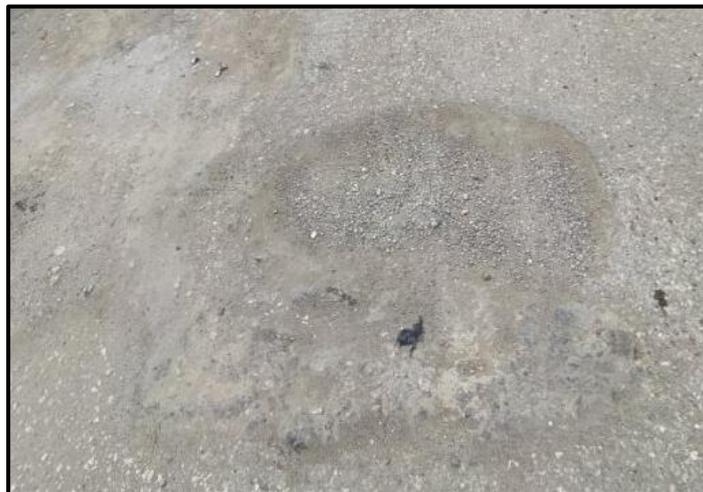
Ilustración 21: Abultamiento Hundimiento Falla Encontrada en la Calle 21.
Elaborar por: Joel González y Sara Montiel

Nivel alto: Conduce a una intensidad de tráfico de alta gravedad.

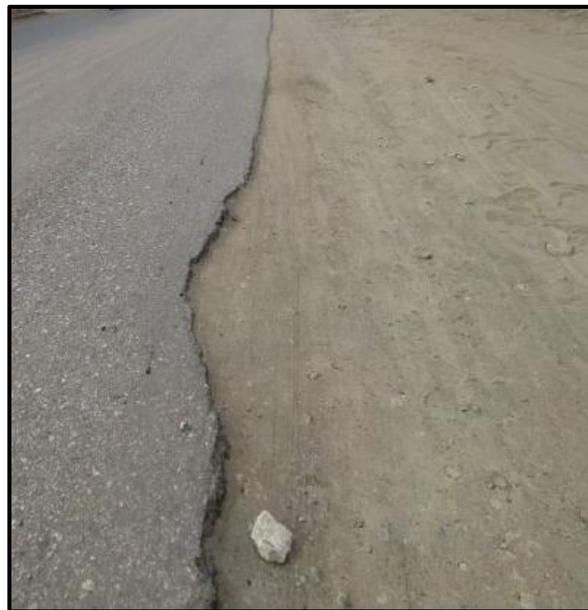
Ilustración 22: Grieta de Borde Falla Encontrada en la Calle 21.
Elaborado por: Joel González y Sara Montiel

Nivel alto: Se evidencia una considerable fragmentación o desprendimiento a lo largo del borde.

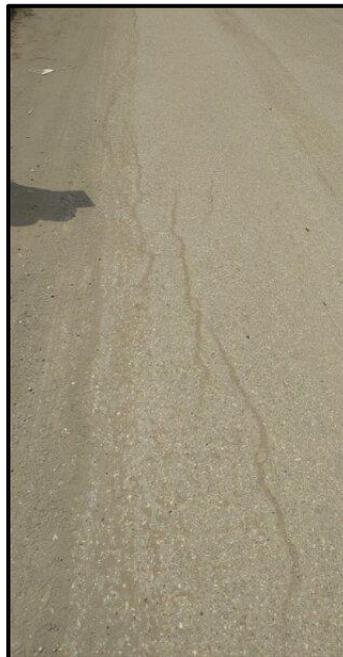
Ilustración 23: Grieta Longitudinal Falla Encontrada en la Calle 21.
Elaborado por: Joel González y Sara Montiel

- Toda fisura, ya sea sellada o no, con de grietas aleatorias pequeñas alrededor de severidad media o alta.
- Fisuras no selladas con más de 76.0 mm de apertura.
- Toda fisura con varias pulgadas del pavimento alrededor severamente fracturadas.

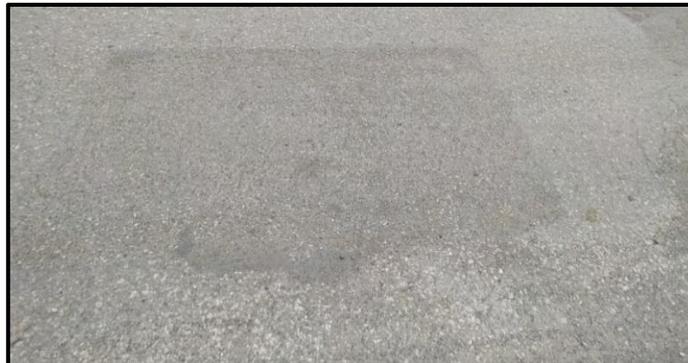
Ilustración 24: Parcheo Falla Encontrada en la Calle 21.
Elaborado por: Joel González y Sara Montiel

Nivel alto: La zona del parche está muy desgastada, o la intensidad del tránsito es de alta gravedad, requiriendo un remplazo de inmediato.

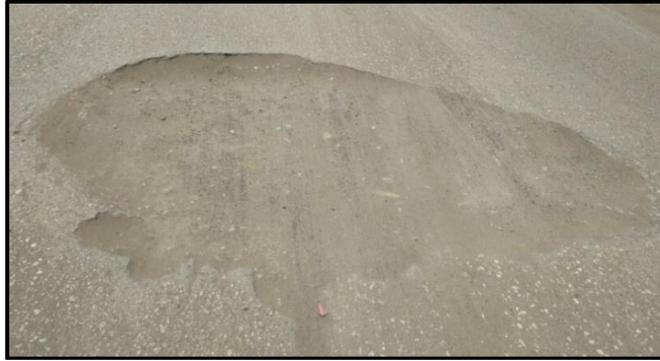
Ilustración 25: Huecos Falla Encontrada en la Calle 21.
Elaborado por: Joel González y Sara Montiel

Nivel alto: profundidad mayor que 50 mm

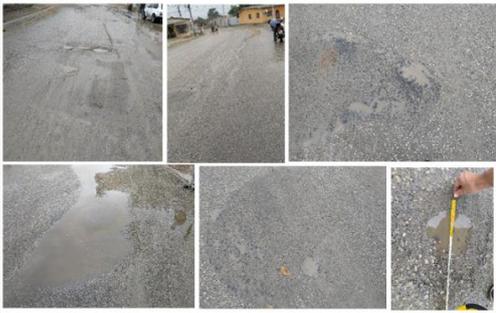
Tabla 18: Índice de Condición de la M-01.

ÍNDICE DE CONDICIÓN DEL PAVIMENTO									
PCI: CARRETERAS CON SUPERFICIE ASFÁLTICA									
EXPLORACIÓN DE LA CONDICIÓN POR UNIDAD DE MUESTREO						ESQUEMA			
ZONA	ABSCISA INICIAL			UNIDAD DE MUESTRO					
La Libertad	0+126			M - 01

CÓDIGO VÍA	ABSCISA FINAL			ÁREA MUESTREO (m²)					
Calle 21	0+157.5			318.15					
INSPECCIONADA POR				FECHA					
Joel González del Valle - Sara Montiel Cedeño				11/12/2023					
No.	DAÑO		No.	DAÑO					
1	Piel de cocodrilo. m²		11	Parqueo. m²					
2	Exudación. m²		12	Pulimiento de agregados. m²					
3	Agrietamiento en bloque. m²		13	Huecos. Nº					
4	Abultamiento y Hundimiento m		14	Cruce de vía férrea. m²					
5	Corrugación. m²		15	Ahuellamiento. m²					
6	Depresión. m²		16	Desplazamiento. m²					
7	Grieta de Borde. m		17	Grieta Parabólica (slippage) m²					
8	Grieta de reflexión de junta. m		18	Hinchamiento. m²					
9	Desnivel carril / berma. m		19	Desprendimiento de agregados. m²

10	Grietas longitudinal y transversal. m								
Daño	Severidad	Cantidades parciales			Total	Densidad (%)	Valor deducido		
4	L	1.3	2.89	10.26	14.45	4.5419	9.50		
4	M	14.04			14.04	4.4130	28.23		
13	L	1	1	1	3	0.9430	19.89		
13	M	1	1		2	0.6286	24.44		
15	M	8.3	8.3		16.6	5.2177	37.47		
CÁLCULO DEL PCI									
Número de deducidos > 2 (q)					5				
Valor deducido más alto (HDVI)					37.47				
Número máximo de valores deducidos (mi)					6.74				
N°	VALORES DEDUCIDOS					VDT	q	VDC	
1	37.47	28.23	24.44	19.89	9.50	0.00	119.53	5	64.72
2	37.47	19.89	24.44	19.89	2.00	0.00	103.69	4	63.58
3	37.47	19.89	24.44	2.00	2.00	0.00	85.80	3	56.06
4	37.47	19.89	2.00	2.00	2.00	0.00	63.36	2	46.35
5	37.47	2.00	2.00	2.00	2.00	0.00	45.47	1	45.47
							MAX VDC=	64.718	
ÍNDICE DE CONDICIÓN DEL ESTADO DEL PAVIMENTO					PCI	100 - MAX VDC			
					PCI	35.282			
CONDICIÓN DEL ESTADO DEL PAVIMENTO					Malo

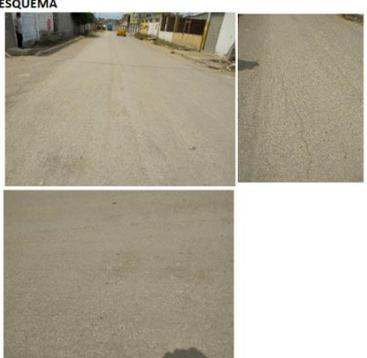
Tabla 25: Índice de Condición de la M-08.

ÍNDICE DE CONDICION DEL PAVIMENTO										
PCI: CARRETERAS CON SUPERFICIE ASFÁLTICA										
EXPLORACIÓN DE LA CONDICIÓN POR UNIDAD DE MUESTREO							ESQUEMA			
ZONA		ABSCISA INICIAL		UNIDAD DE MUESTRO

La Libertad		1+228.5		M - 08						
CÓDIGO VÍA		ABSCISA FINAL		ÁREA MUESTREO (m²)						
Calle 21		1+260		239.4						
INSPECCIONADA POR				FECHA						
Joel González del Valle - Sara Montiel Cedeño				11/12/2023						
No.	DAÑO		No.	DAÑO						
1	Piel de cocodrilo.	m ²	11	Parqueo.	m ²					
2	Exudación.	m ²	12	Pulimiento de agregados.	m ²					
3	Agrietamiento en bloque.	m ²	13	Huecos.	und					
4	Abultamiento y Hundimiento	m	14	Cruce de vía férrea.	m ²					
5	Corrugación.	m ²	15	Ahuellamiento.	m ²					
6	Depresión.	m ²	16	Desplazamiento.	m ²					
7	Grieta de Borde.	m	17	Grieta Parabólica (slippage)	m ²					
8	Grieta de reflexión de junta.	m	18	Hinchamiento.	m ²					
9	Desnivel carril / berma.	m	19	Desprendimiento de agregados.	m ²

10	Grietas longitudinal y transversal.	m								
Daño	Severidad	Cantidades parciales				Total	Densidad (%)	Valor deducido		
7	M	31.5				31.5	13.1579	16.58		
12	L	239.4				239.4	100.0000	20.00		
15	L	15.75	15.75			31.5	13.1579	29.52		
CALCULO DEL PCI										
Número de deducidos > 2 (q)		3								
Valor deducido más alto (HDV)		29.52								
Número máximo de valores deducidos (mi)		7.47								
N°	VALORES DEDUCIDOS						VDT	q	VDC	
1	29.52	20.00	16.58	0.00	0.00	0.00	66.10	3	41.97	
2	29.52	20.00	2.00	0.00	0.00	0.00	51.52	2	38.06	
3	29.52	2.00	2.00	0.00	0.00	0.00	33.52	1	33.52	
							MAX VDC=		41.965	
ÍNDICE DE CONDICIÓN DEL ESTADO DEL PAVIMENTO				PCI		100 - MAX VDC				
CONDICIÓN DEL ESTADO DEL PAVIMENTO				PCI		58.035				
				Buena

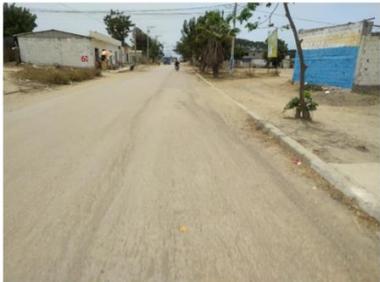
Tabla 29: Índice de Condición de la M-12.

ÍNDICE DE CONDICION DEL PAVIMENTO									
PCI: CARRETERAS CON SUPERFICIE ASFÁLTICA									
EXPLORACIÓN DE LA CONDICIÓN POR UNIDAD DE MUESTREO							ESQUEMA		
ZONA		ABSCISA INICIAL		UNIDAD DE MUESTRO

La Libertad		1+858.5		M - 12					
CÓDIGO VÍA		ABSCISA FINAL		ÁREA MUESTREO (m ²)					
Calle 21		1+890		286.65					
INSPECCIONADA POR				FECHA					
Joel González del Valle - Sara Montiel Cedefio				11/12/2023					
No.	DAÑO			No.	DAÑO				
1	Piel de cocodrilo. m ²			11	Parcheo. m ²				
2	Exudación. m ²			12	Pulimento de agregados. m ²				
3	Agrietamiento en bloque. m ²			13	Huecos. und				
4	Abultamiento y Hundimiento m			14	Cruce de vía férrea. m ²				
5	Corrugación. m ²			15	Ahuellamiento. m ²				
6	Depresión. m ²			16	Desplazamiento. m ²				
7	Grieta de Borde. m			17	Grieta Parabólica (slippage) m ²				
8	Grieta de reflexión de junta. m			18	Hincharamiento. m ²				
9	Desnivel carril / berma. m			19	Desprendimiento de agregados. m ²

10	Grietas longitudinal y transversal. m								
Daño	Severidad	Cantidades parciales				Total	Densidad (%)	Valor deducido	
15	L	12				12	4.1863	20.32	
CALCULO DEL PCI									
Número de deducidos > 2 (q)		1							
Valor deducido más alto (HDVI)		20.32							
Número máximo de valores deducidos (mi)		8.32							
N°	VALORES DEDUCIDOS				VDT	q	VDC		
5	20.32	0.00	0.00	0.00	0.00	0.00	20.32	1	20.32
ÍNDICE DE CONDICIÓN DEL ESTADO DEL PAVIMENTO							100 - MAX VDC		
CONDICIÓN DEL ESTADO DEL PAVIMENTO							79.68		
							Muy Bueno

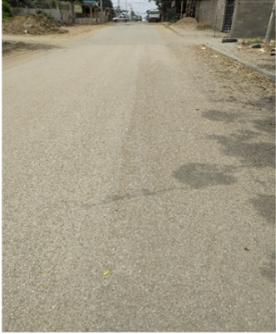
Tabla 30: Índice de Condición de la M-13.

ÍNDICE DE CONDICION DEL PAVIMENTO									
PCI: CARRETERAS CON SUPERFICIE ASFÁLTICA									
EXPLORACIÓN DE LA CONDICIÓN POR UNIDAD DE MUESTREO						ESQUEMA			
ZONA		ABSCISA INICIAL		UNIDAD DE MUESTRO

La Libertad		2+016		M - 13					
CÓDIGO VÍA		ABSCISA FINAL		ÁREA MUESTREO (m²)					
Calle 21		2+047.5		288.225					
INSPECCIONADA POR						FECHA			
Joel González del Valle - Sara Montiel Cedeño						11/12/2023			
No.	DAÑO			No.	DAÑO				
1	Piel de cocodrilo. m²			11	Parcheo. m²				
2	Exudación. m²			12	Pulimiento de agregados. m²				
3	Agrietamiento en bloque. m²			13	Huecos. und				
4	Abultamiento y Hundimiento m			14	Cruce de vía férrea. m²				
5	Corrugación. m²			15	Ahuellamiento. m²				
6	Depresión. m²			16	Desplazamiento. m²				
7	Grieta de Borde. m			17	Grieta Parabólica (slippage) m²				
8	Grieta de reflexión de junta. m			18	Hinchamiento. m²				
9	Desnivel carril / berma. m			19	Desprendimiento de agregados. m²

10	Grietas longitudinal y transversal. m								
Daño	Severidad	Cantidades parciales				Total	Densidad (%)	Valor deducido	
12	L	288.23				288.225	100.0000	20.00	
15	L	9.45				9.45	3.2787	18.70	
CÁLCULO DEL PCI									
Número de deducidos > 2 (q)		2							
Valor deducido más alto (HDV)		20.00							
Número máximo de valores deducidos (mi)		8.35							
N°	VALORES DEDUCIDOS					VDT	q	VDC	
4	20.00	18.70	0.00	0.00	0.00	0.00	38.70	2	28.96
5	20.00	2.00	0.00	0.00	0.00	0.00	22.00	1	22.00
							MAX VDC=	28.96	
ÍNDICE DE CONDICIÓN DEL ESTADO DEL PAVIMENTO						PCI	100 - MAX VDC		
CONDICIÓN DEL ESTADO DEL PAVIMENTO						PCI	71.04		
						Muy Bueno

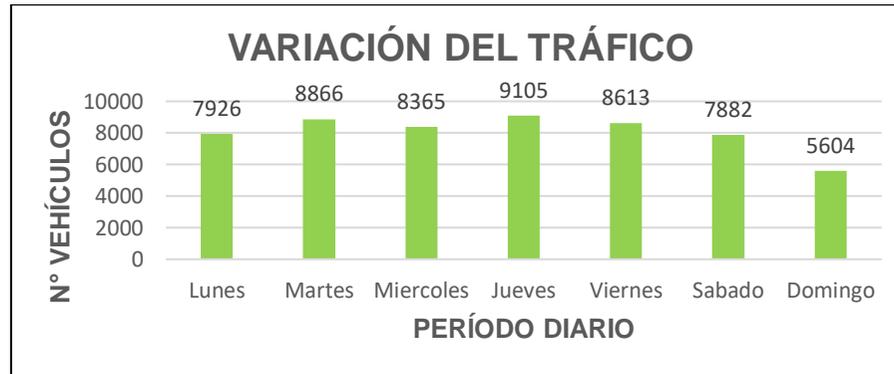
Ilustración 29: Comportamiento de Fluctuación del Tránsito por Días.

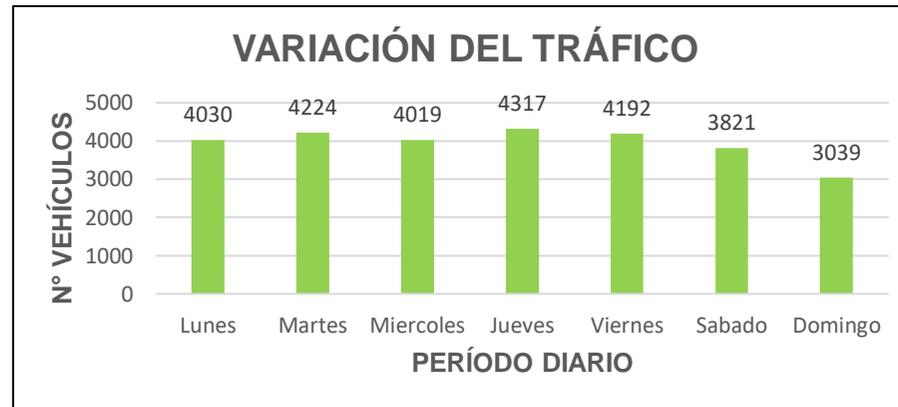
Ilustración 32: Fluctuación Corregida del Tránsito por Días.

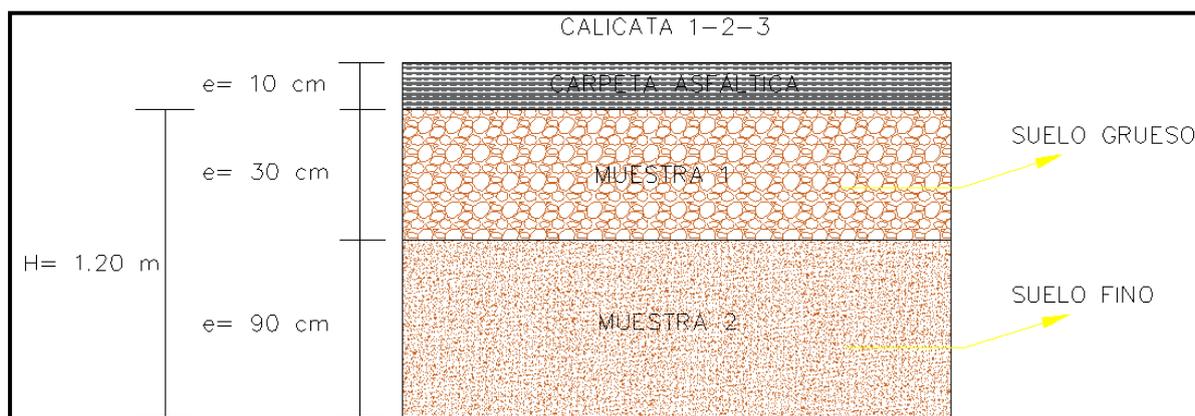
Según las mediciones realizadas en el sitio estos detalles se ilustrarán de manera más precisa en una representación gráfica.

Ilustración 35: Interpretación de las Muestras 1-2-3 Extraídas en el Sitio.
Elaborado por: Joel González y Sara Montiel

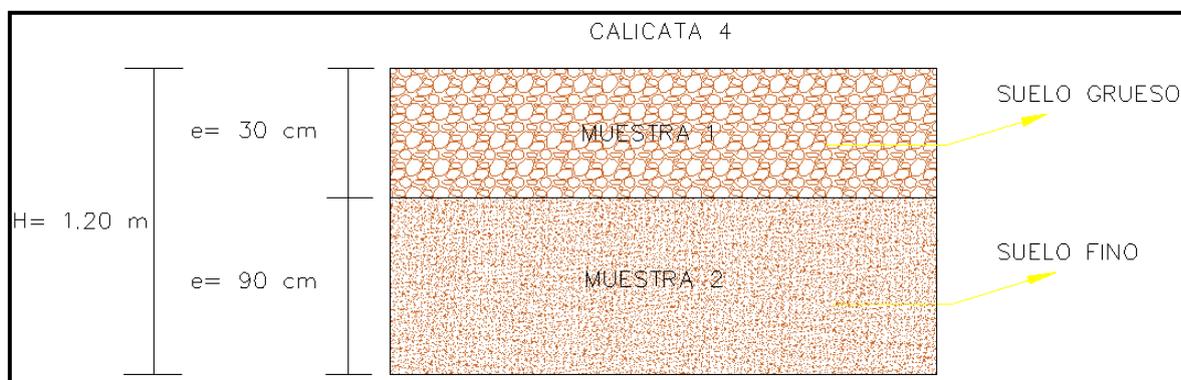
Ilustración 36: Interpretación de la Muestra 4 Extraída en el Sitio.
Elaborado por: Joel González y Sara Montiel

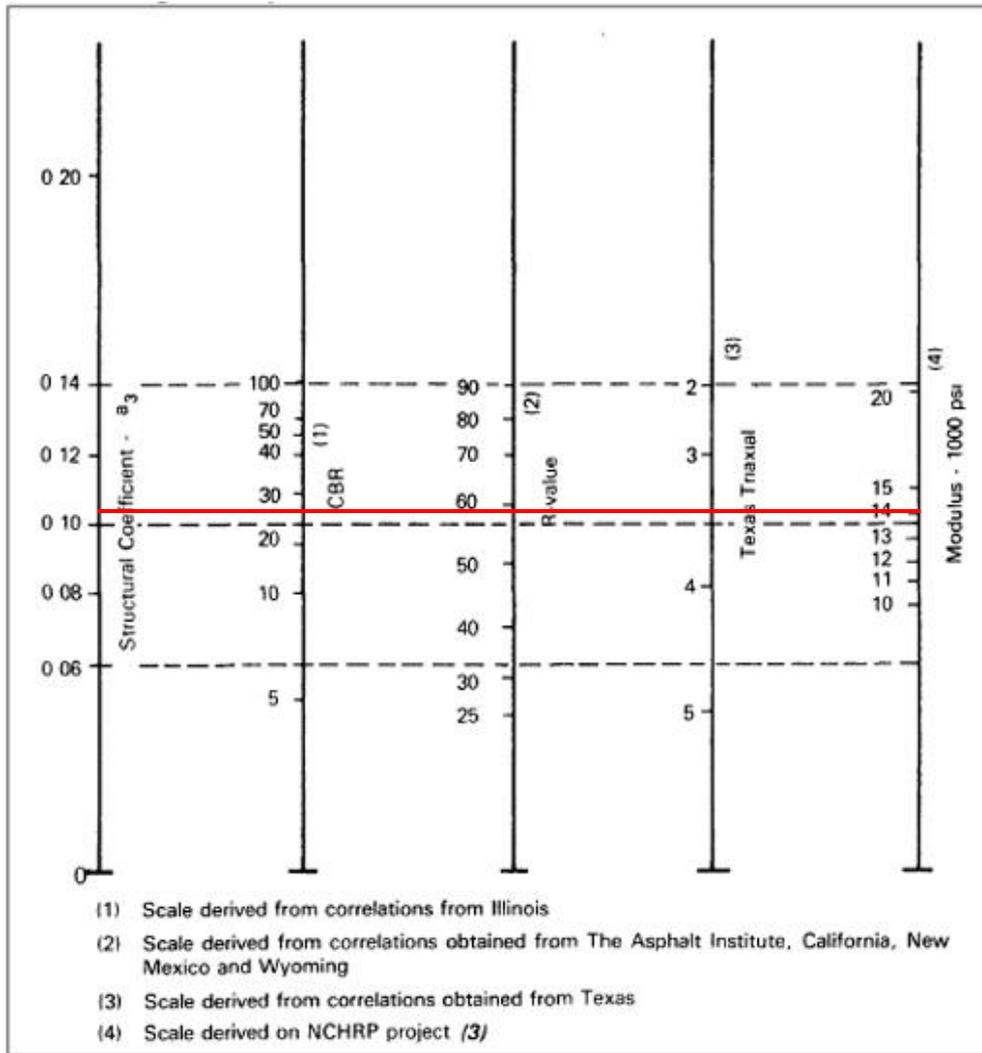
Para calcular el módulo resiliente y el coeficiente estructural de la capa de mejoramiento, se utilizará el nomograma dispuesto por la AASHTO-93, considerando que el $CBR > 20\%$.

Ilustración 38: Nomograma MR y a_4 Capa Mejoramiento.
Fuente: (AASHTO 93, 1993)

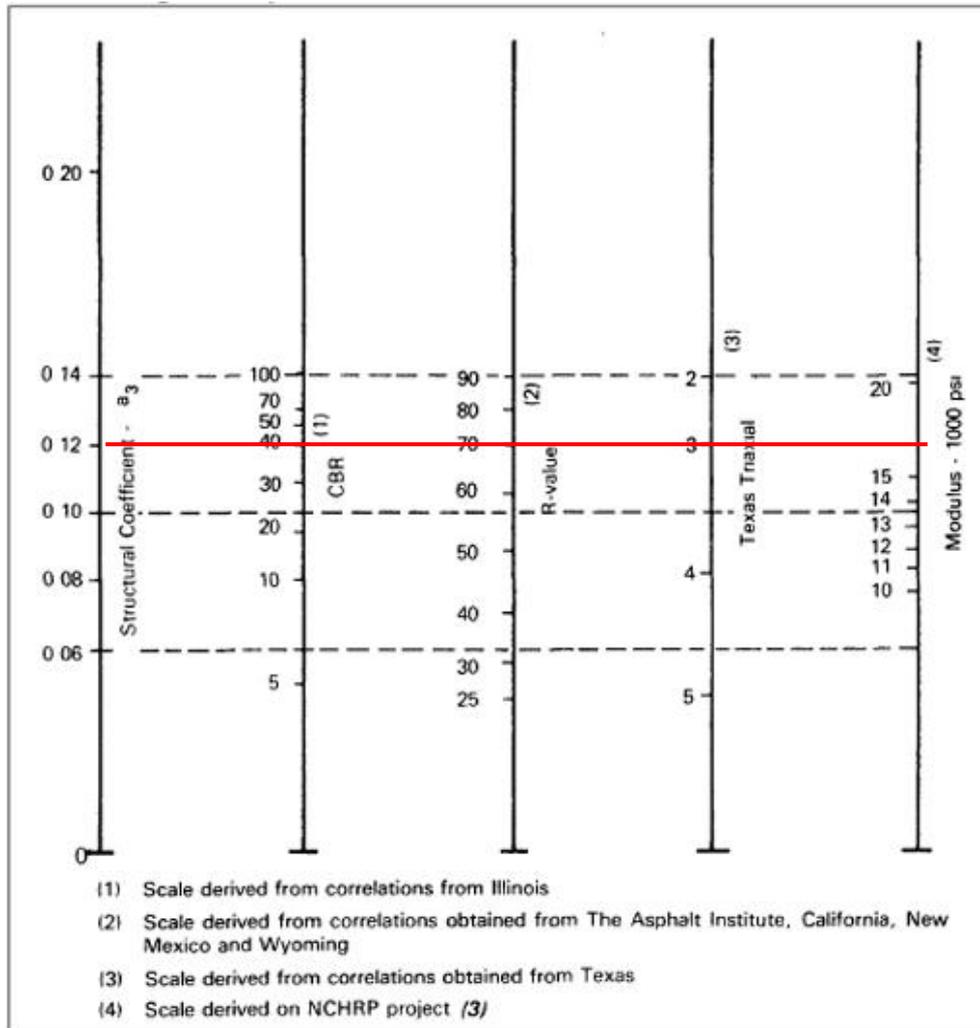
Límite líquido < 35%.; Índice de plasticidad < 8 %; Porcentaje de desgaste < 40%;
 CBR > 40 %.

Ilustración 39: Nomograma MR y a₃ Capa Subbase.
Fuente: (AASHTO 93, 1993)

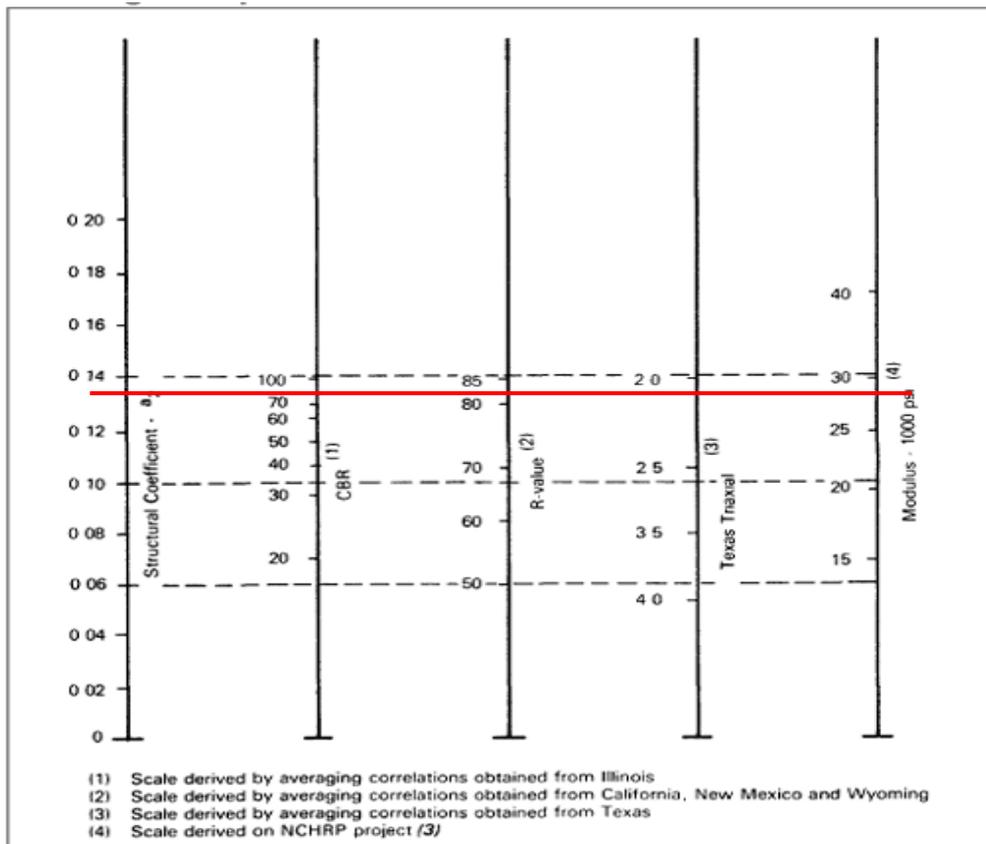
Ángeles < 35%; Porcentaje de partículas trituradas > 50%; CBR > 80%.

Ilustración 40: Nomograma MR y a₂ Capa Base.
Fuente: (AASHTO 93, 1993)

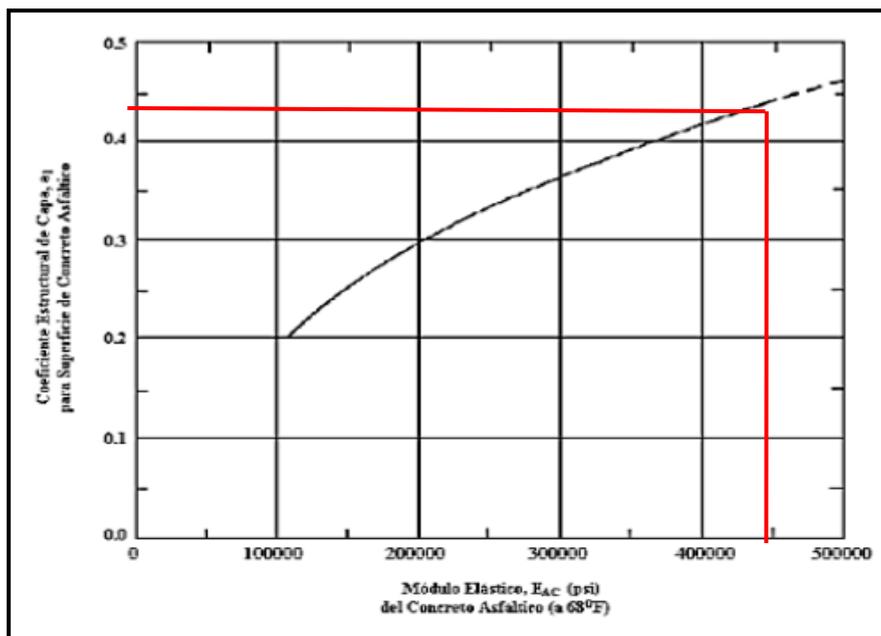
El coeficiente a₁= 0.44 para el AASHTO Road Test, equivale a una resistencia elástica cuyo valor corresponde a 450,000 PSI.

Ilustración 41: Ábaco MR Carpeta Asfáltica.
Fuente: (AASHTO 93, 1993)

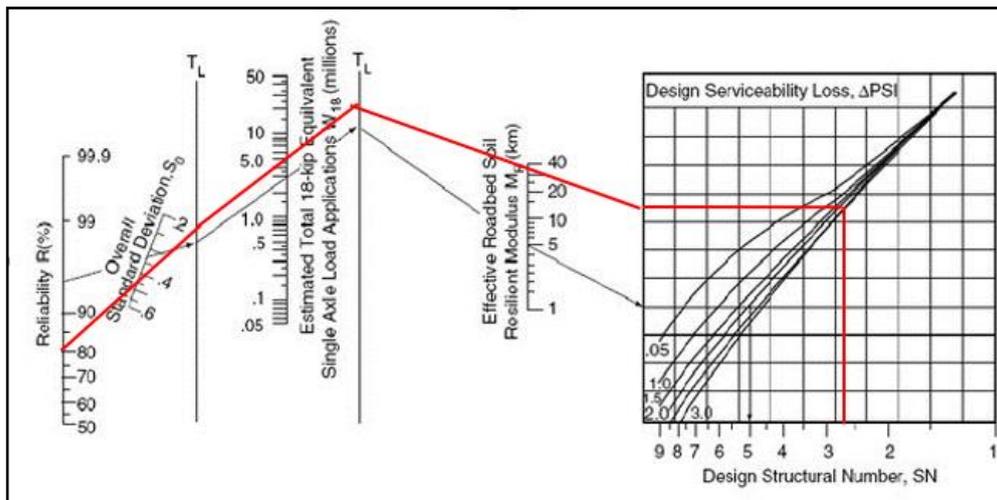
Se calcula el SN1 necesario para proteger la capa de base, con un MR= 28,500 PSI.

Ilustración 42: Ábaco para Determinar SN Capa de Rodadura.
Fuente: (AASHTO 93, 1993)

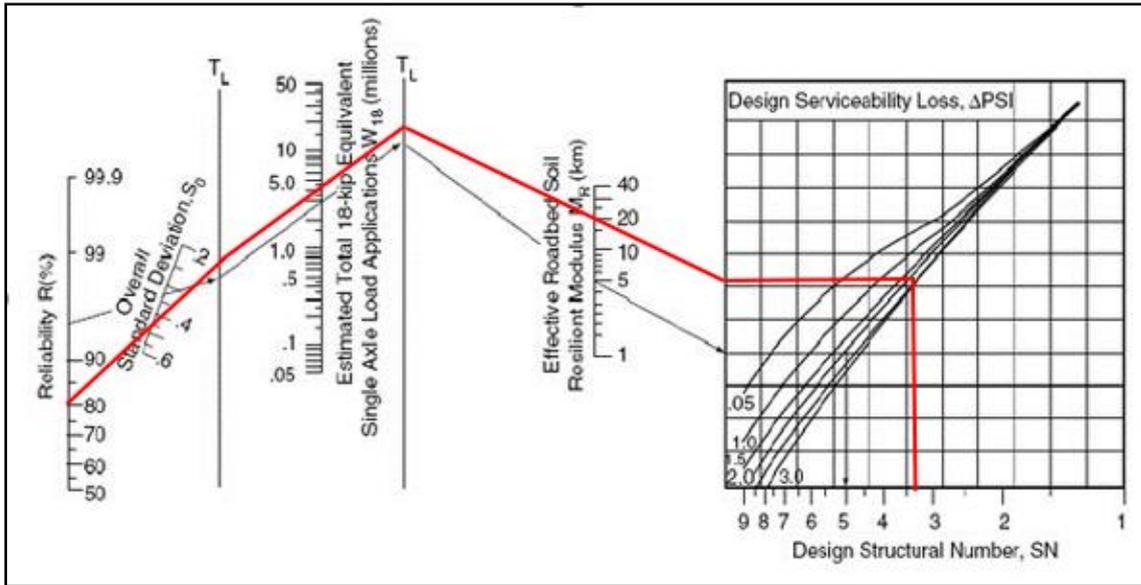
Se calcula el SN_2 necesario para proteger la capa de subbase, con un $MR = 16,400$ PSI.

Ilustración 44: Ábaco para Determinar SN Capa Base.
Fuente: (AASHTO 93, 1993)

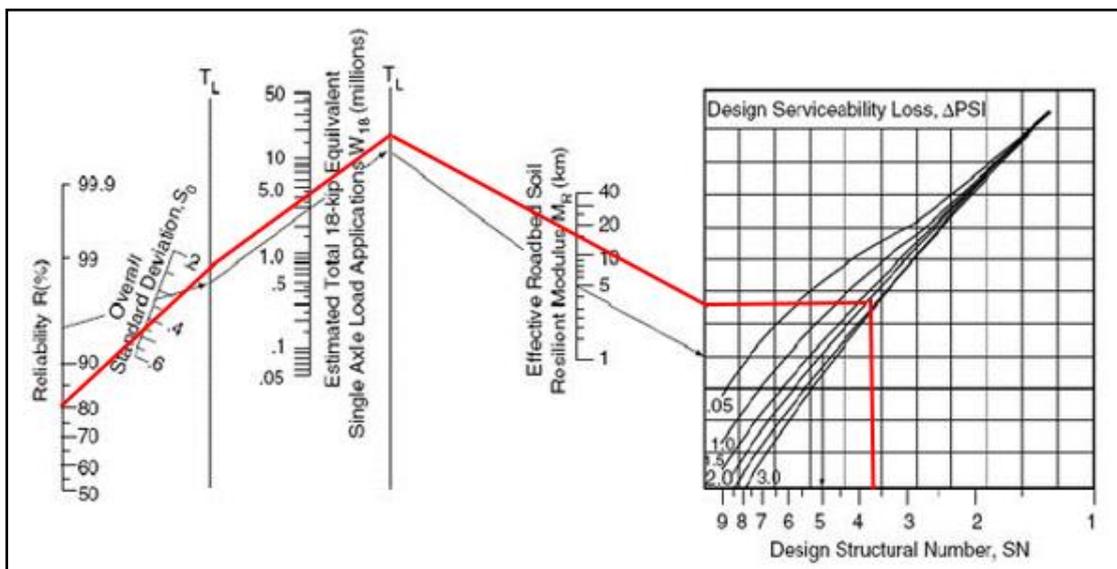
Se calcula SN3 necesario para proteger la capa de mejoramiento, con un MR=12900 PSI.

Ilustración 46: Ábaco para Determinar SN Capa Subbase.

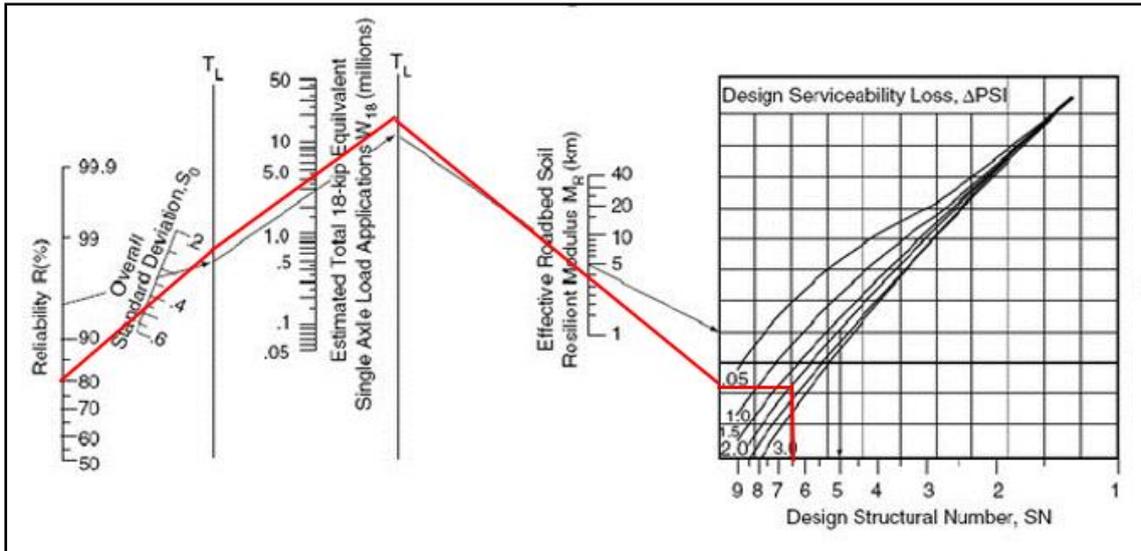
Se calcula SN_4 necesario para proteger la capa de subrasante, con un $MR=2250$ PSI.

Ilustración 48: Ábaco para Determinar SN Capa Mejoramiento.
Fuente: (AASHTO 93, 1993)

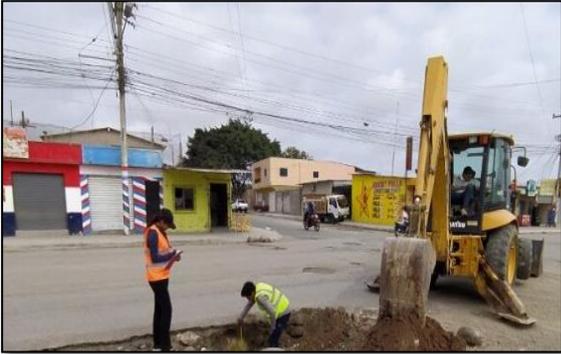
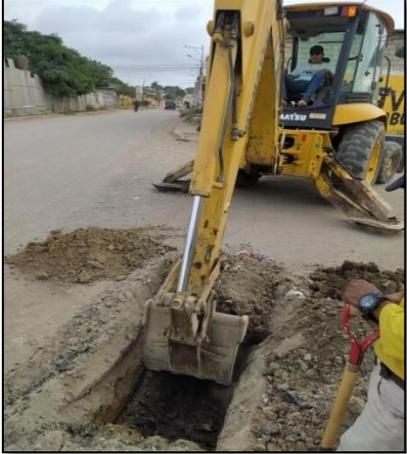
CALICATA #1 ABSCISA: 0+ 500 m	CALICATA #2 ABSCISA: 1+ 000 m

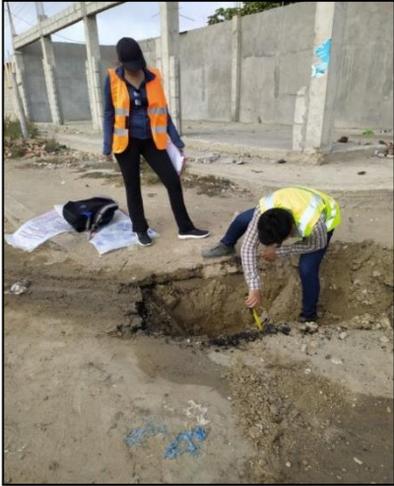
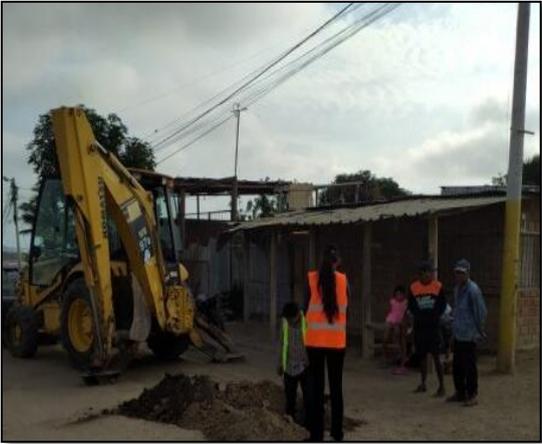
CALICATA #3 ABSCISA: 1+ 500 m	CALICATA #4 ABSCISA: 2+ 000 m

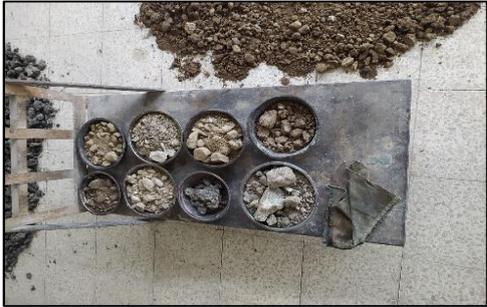
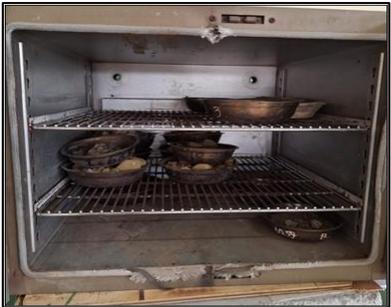
CONTENIDO DE HUMEDAD	
Muestras de cada calicata	Secado de Muestras

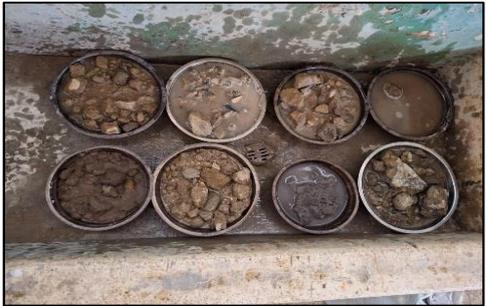
PORCENTAJE QUE PASA POR EL TAMIZ #200	
Humedecimiento de las muestras	Lavado de cantidad de finos

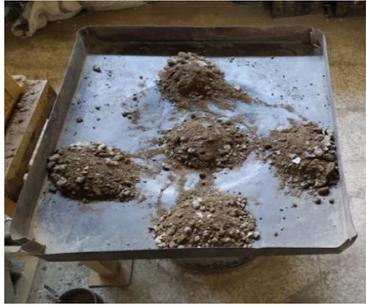
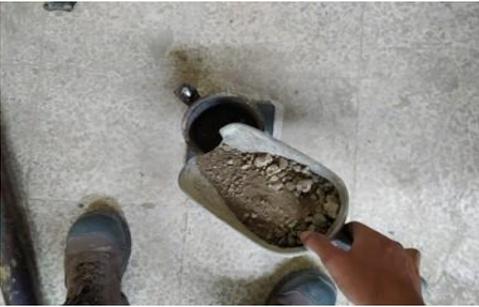
PROCTOR MODIFICADO	
División de capas para la compactación	Colocación de capas para la compactación

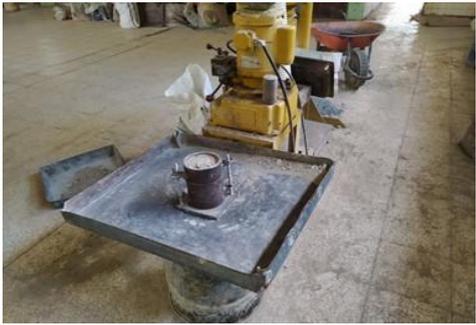
Compactación de Capas	Cilindro compactado

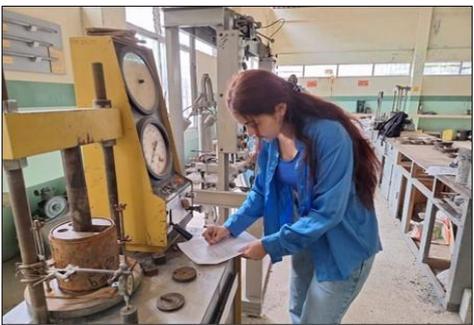
Penetración de los cilindros	Registro de valores de carga de penetración

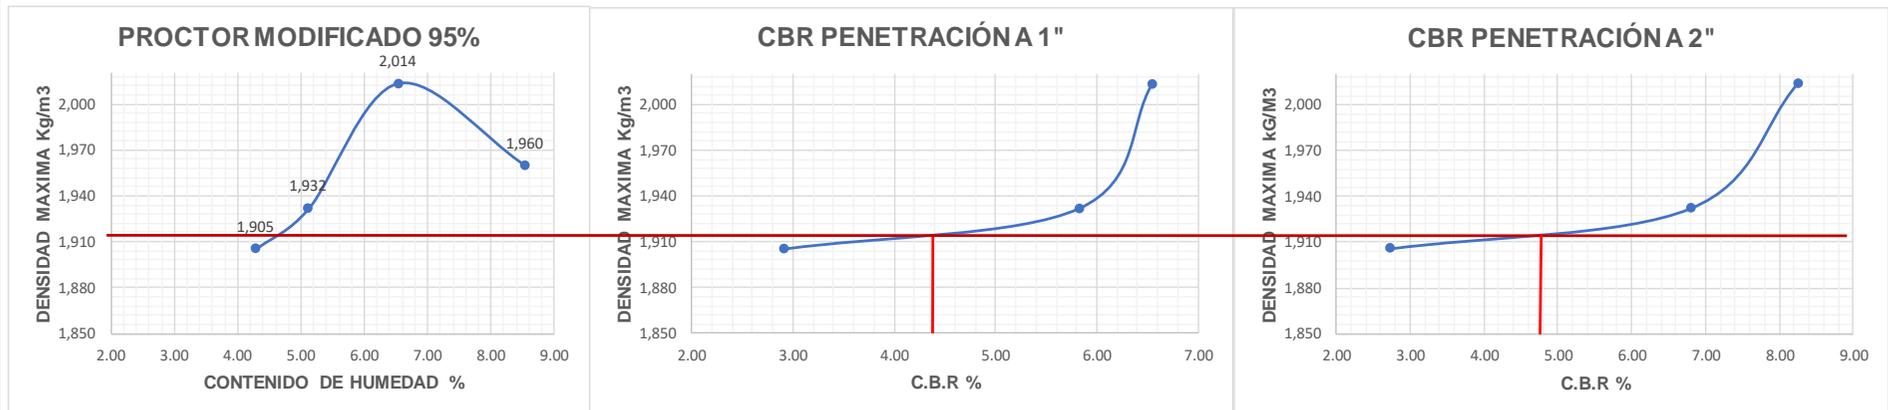
DETERMINACIÓN DEL C.B.R. (ASTM 1883)

FECHA: NOVIEMBRE 2023
MUESTRA: M2
PROFUNDIDAD: 0.30 - 1.20

100% MDS (PROCTOR MODIFICADO): 2,014 Kg/m³
95% MDS (PROCTOR MODIFICADO): 1,913 Kg/m³

C.B.R. 95% = 4.40

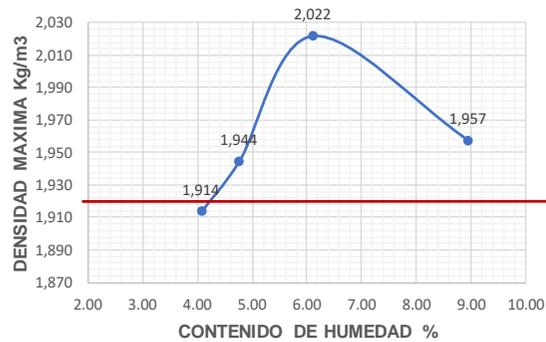
DETERMINACIÓN DEL C.B.R. (ASTM 1883)

PROCTOR MODIFICADO 95%

100% MDS (PROCTOR MODIFICADO): 2,022 Kg/m³
95% MDS (PROCTOR MODIFICADO): 1,920 Kg/m³

C.B.R. PENETRACIÓN A 1"

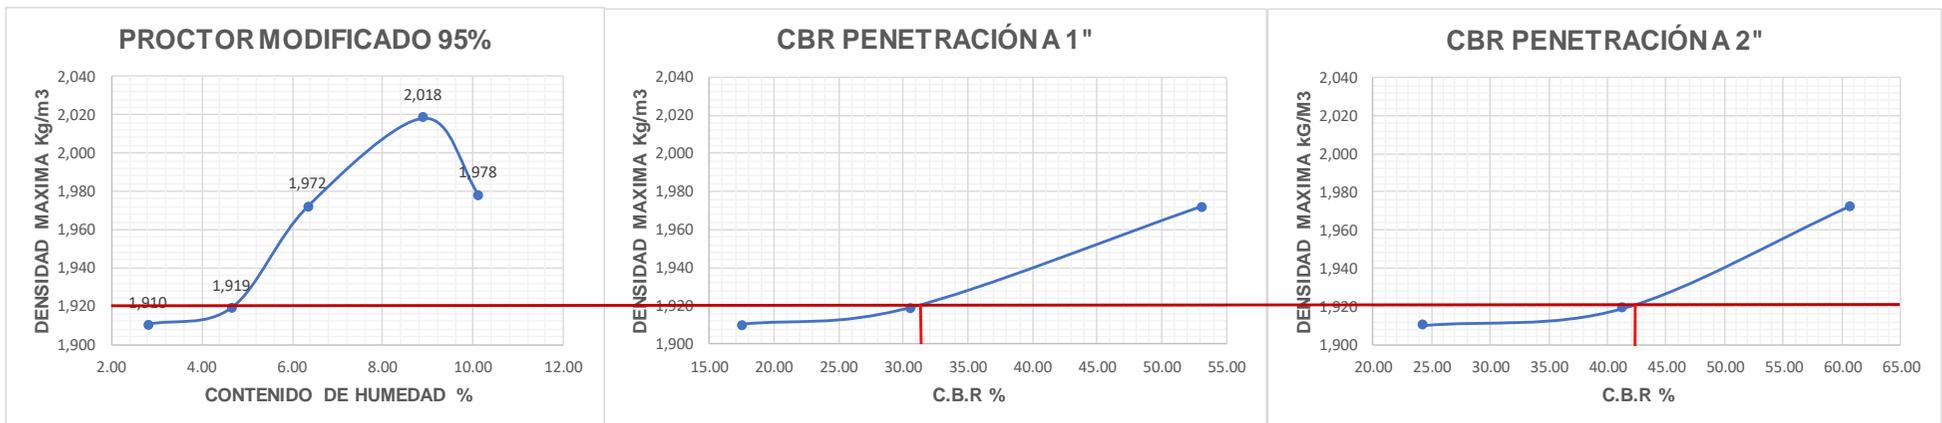
DETERMINACIÓN DEL C.B.R (ASTM 1883)

FECHA: NOVIEMBRE 2023
MUESTRA: M1
PROFUNDIDAD: 0.00 - 0.30

100% MDS (PROCTOR MODIFICADO): 2,018 Kg/m ³
95% MDS (PROCTOR MODIFICADO): 1,917 Kg/m ³

C.B.R 95%= 31.50

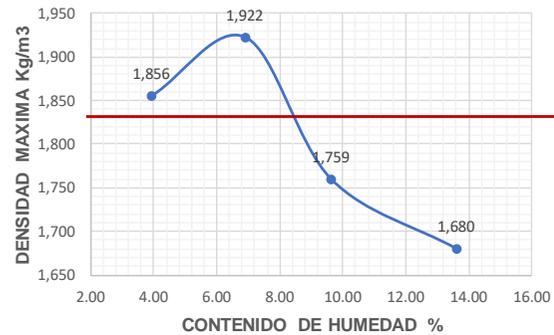
DETERMINACIÓN DEL C.B.R. (ASTM 1883)

PROCTOR MODIFICADO 95%

100% MDS (PROCTOR MODIFICADO): 1,922 Kg/m³
95% MDS (PROCTOR MODIFICADO): 1,826 Kg/m³

CBR PENETRACIÓN A 1"

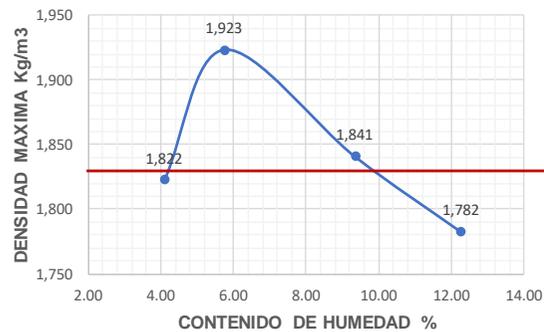
DETERMINACIÓN DEL C.B.R (ASTM 1883)

PROCTOR MODIFICADO 95%

100% MDS (PROCTOR MODIFICADO): 1,923 Kg/m³

95% MDS (PROCTOR MODIFICADO): 1,827 Kg/m³
