FACULTAD DE CIENCIAS MATEMÁTICAS Y FÍSICA CARRERA DE INGENIERÍA CIVIL

INGENIERO CIVIL

ANÁLISIS DE VULNERABILIDAD SÍSMICA DE UNA EDIFICACIÓN DE 8 NIVELES CON EDIFICIOS CONTIGUOS CON LOSAS ALINEADAS Y NO ALINEADAS

GUAYAQUIL, OCTUBRE 2021

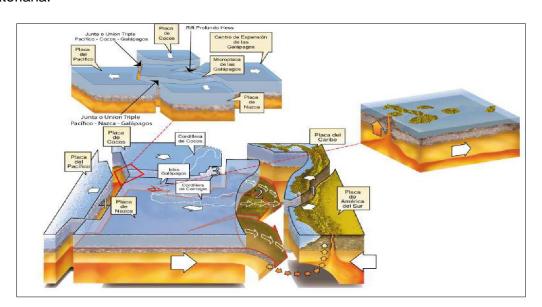
Ilustración 1 Geodinámica de la peligrosidad sísmica del Ecuador.

Con el número 2, en la ilustración 1, se indica la subducción de la placa oceánica de Nazca con una tasa de 58 ± 2 mm/año. En el siglo XX, se registraron cuatro grandes sismos en este segmento del Ecuador y son los sismos de 1906 (Mw = 8.8), 1942 (Mw = 7.8), 1958 (Mw = 7.7) y del 1979 (Mw = 8.2). Más adelante se va a hablar un poco más sobre estos sismos, lo único que se destaca por ahora es que el ángulo de subducción es diferente en la costa ecuatoriana.

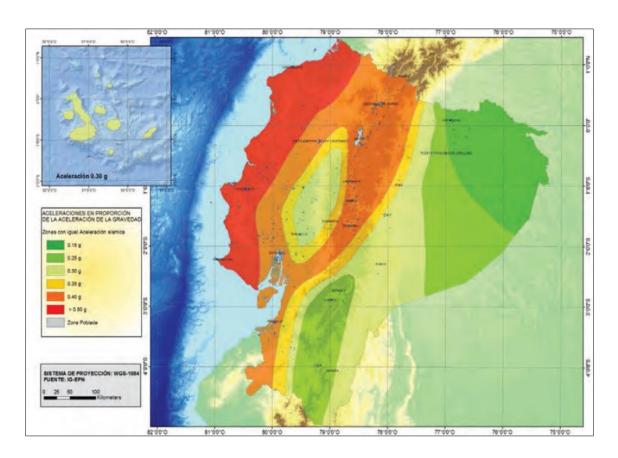
Ilustración 2: Zonas sísmicas del Ecuador

La figura 2 nos muestra las diferentes zonas sísmicas que se obtuvieron de los estudios de riesgo sísmico para un 10% de excedencia en 50 años (periodo de retorno 475 años). Nos da a conocer las zonas sísmicas establecidas en el diseño de estructuras.

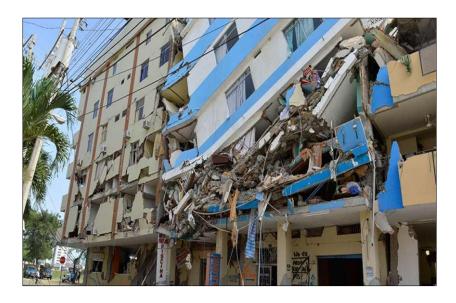
Ilustración 4: Edificio que colapsó en el terremoto de abril de 2016 en Manabí

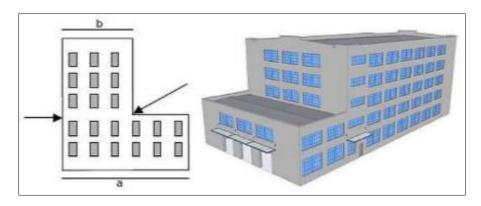
Ilustración 5: Irregularidad vertical: Irregularidad geométrica

Irregularidad geométrica: La edificación es irregular cuando la anchura en planta del sistema resistente en determinado piso es mayor que 1.3 veces la misma anchura en un piso adyacente, excepto en el caso de los altillos de un solo piso (a>1.3b) (MIDUVI & SGR, 2016)

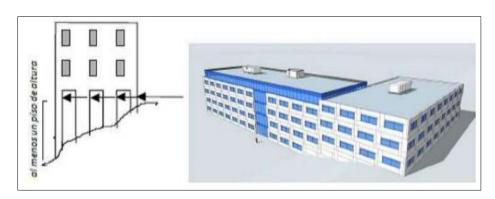
Ilustración 6: Irregularidad vertical: Irregularidad por ubicación

Irregularidad por ubicación: si la edificación se encuentra en un cerro empinado, tal que a lo largo de la pendiente exista al menos un piso de altura (MIDUVI & SGR, 2016)

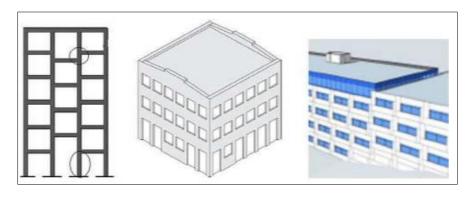
Ilustración 8: Irregularidad vertical: Columna corta o larga

Columna corta o larga: si la construcción muestra columnas cortas o muy largas (comúnmente en mezzanines) (MIDUVI & SGR, 2016)

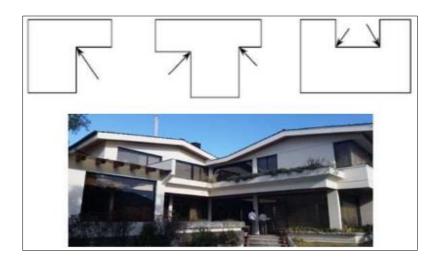
Ilustración 13: Irregularidad en planta: configuración en planta

La estructura de la edificación no es regular cuando su proporción en planta presenta las formas L, T, I, U, E o forma de cruz, sin juntas de construcción (MIDUVI & SGR, 2016), (Osorio, 2017).

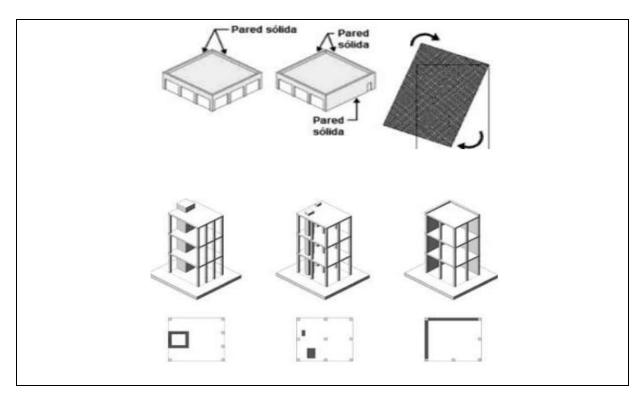
Ilustración 16: Irregularidad en planta: torsional

Torsional: la estructura de la edificación es irregular cuando presenta buena resistencia lateral en una dirección, pero en la otra no o si existe rigidez excéntrica en plantas, o cuando su centro de rigidez no coincide con su centro de masa (MIDUVI & SGR, 2016), (Osorio, 2017).

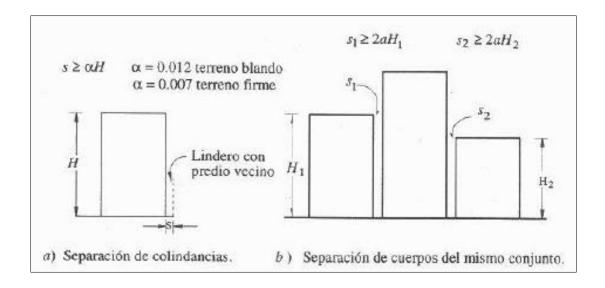
Ilustración 25: Separación de edificios colindantes

Los espacios entre edificaciones colindantes y entre cuerpos de un mismo edificio deben quedar libres de todo material. Si se usan tapajuntas, éstas deben permitir los desplazamientos relativos, tanto en su plano como perpendicularmente a él.

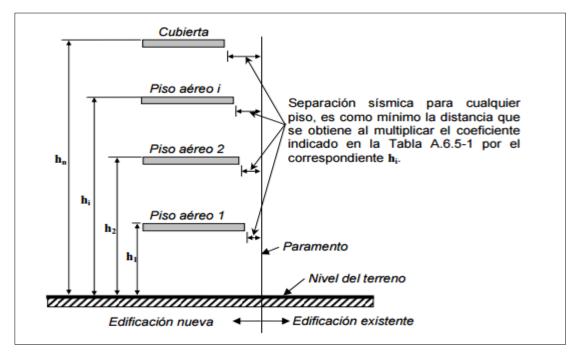
Ilustración 27: Separación sísmica para cualquier piso según la Norma Sismorresistente Colombiana.

cada una de las estructuras de concreto se deforme libremente y produciendo daños en ambas estructuras.

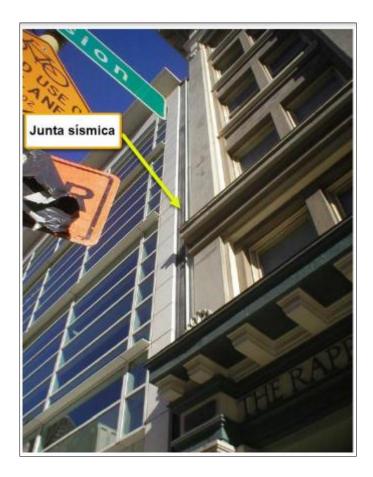
Ilustración 29: Junta sísmica

El espacio creado a propósito para separar los edificios se conoce como Junta sísmica (seismic joint, en inglés). Desde que se empezaron a utilizar se construían para la separación de dos o más edificaciones con irregularidades en planta. Por citar un ejemplo, un edificio en forma de L se puede separar en dos unidades, cada una con forma rectangular. Se conoce que el comportamiento de estos edificios durante un sismo no es bueno, ya que además del movimiento de traslación, poseen torsión alrededor del eje vertical.

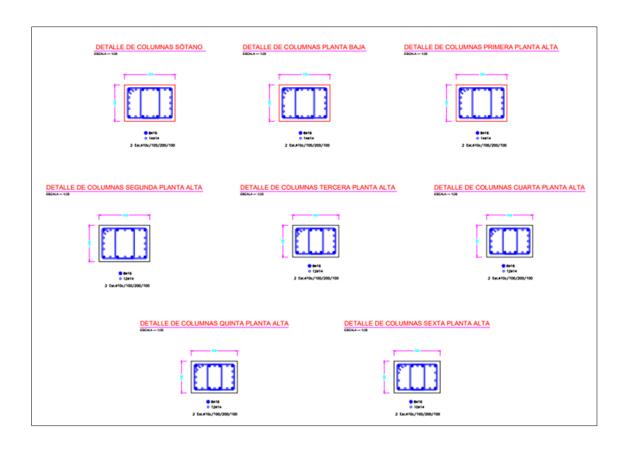
3.8 Parámetros Utilizados en el Análisis Estructural

- f'c = 210 kg/cm2
- fy = 4200 kg/cm2
- fu = 6300 kg/cm2
- Momento agrietado en columnas del 80%
- Momento agrietado en vigas al 50%
- Modulo Elástico E=15100 √ f´c

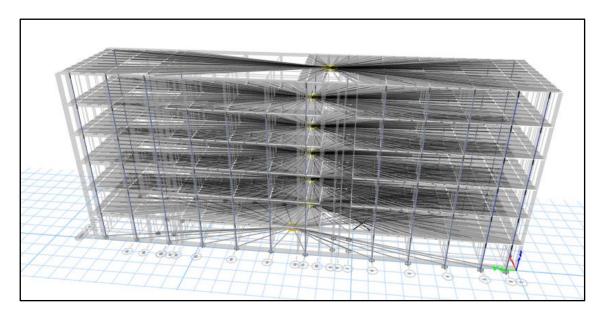
Ilustración 30: Modelo 3D

Previamente antes de ingresar la carga se definió y asignó los diafragmas para cada piso, como se observa en el modelo 3D ilustrado a continuación:

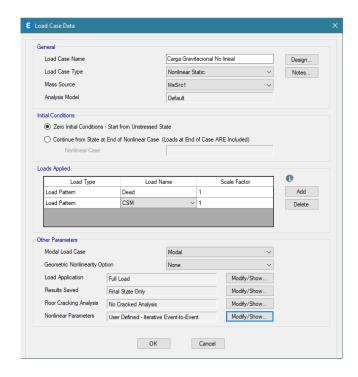
Ilustración 31. Caso de Carga Gravitacional No Lineal creada.

Para poder asignar las rotulas se debe crear en caso de carga gravitacional no lineal como se muestra en la siguiente figura:

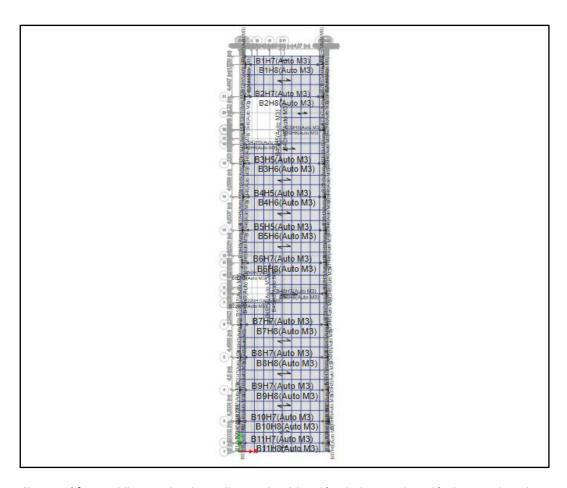
Ilustración 32: Vista en la planta #3 con la ubicación de las rotulas plásticas en las vigas

Se definió las configuraciones respectivas de las rotulas en viga y columnas, considerando un porcentaje de la luz 5% y 95% para vigas y un porcentaje de la altura 5% a 90% para columnas, esto de observa en las siguientes ilustraciones:

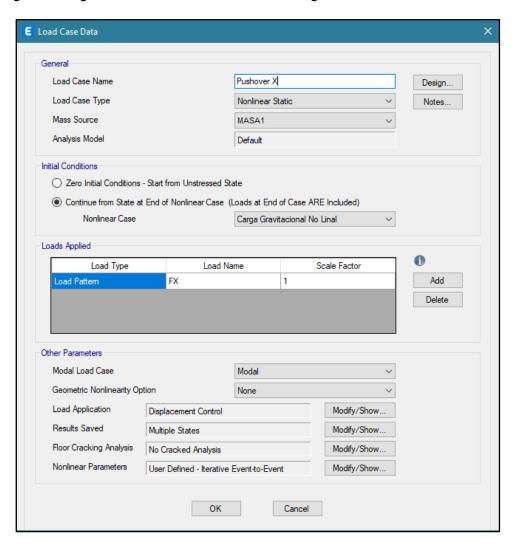
Ilustración 34. Caso de carga Pushover en sentido X

En las siguientes figuras se observan los casos de carga Pushover definidos:

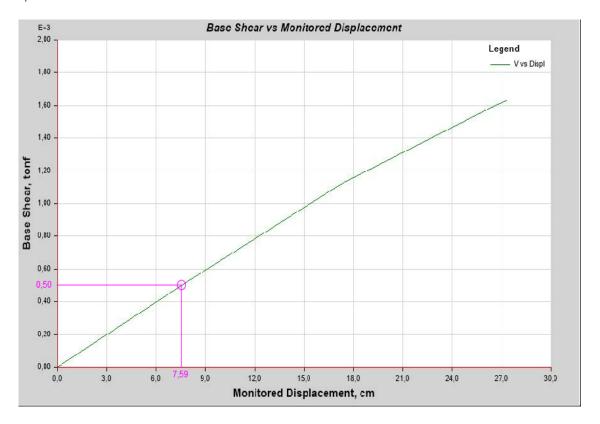
Ilustración 41. Curva de Capacidad de la estructura del Pushover en X

En la siguiente ilustración podemos apreciar que la estructura solo se encuentra en estado de fluencia con un desplazamiento de 7,59 cm con una fuerza de cortante basal de 500,44 Tonf.

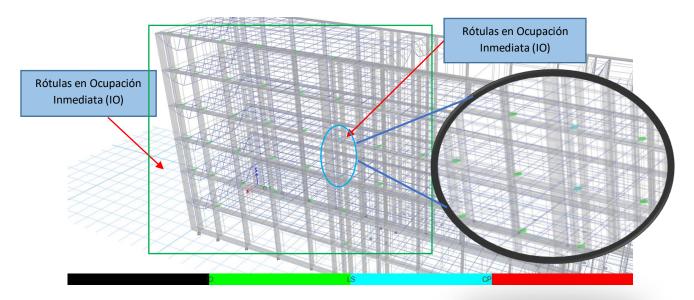
Ilustración 42. Rotulas plásticas en el límite de Colapso Total del Pushover en X

Las rotulas plásticas y los casos críticos en los cuales podemos visualizar y determinar en qué nivel de seguridad se encuentra la estructura, se muestran a continuación en la siguiente ilustración:

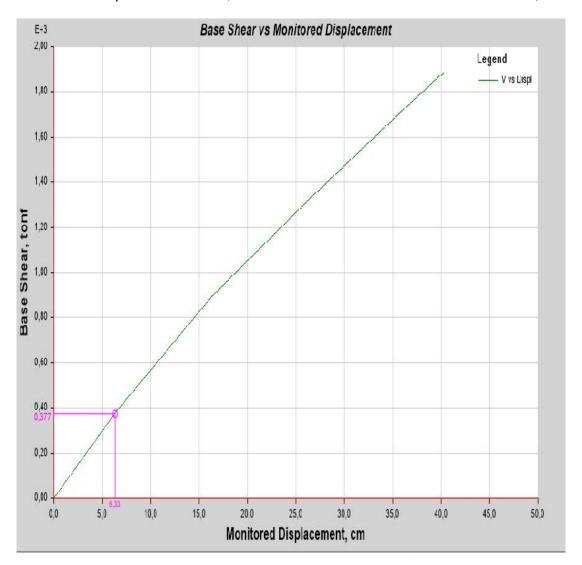
Ilustración 43. Curva de Capacidad de la estructura del Pushover en Y Elaborado por: Anthony Terán Ibarra

En la siguiente ilustración podemos apreciar que la estructura se encuentra en estado de fluencia con un desplazamiento de 6,33 cm con una fuerza de cortante basal de 377,95 Tonf.

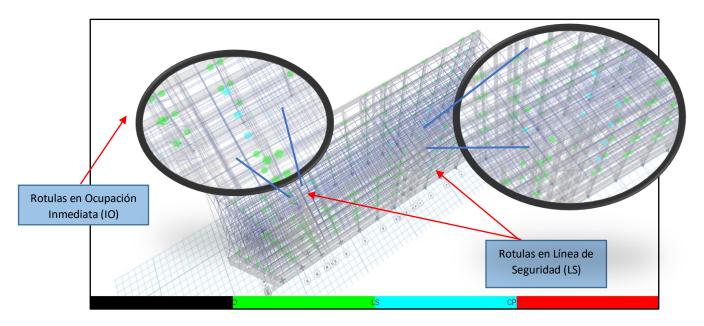
Ilustración 44. Rotulas plásticas en el límite de Colapso Total del Pushover en Y Elaborado por: Anthony Terán Ibarra

Los rotulas plásticas y en los pasos críticos se muestran en la siguiente ilustración:

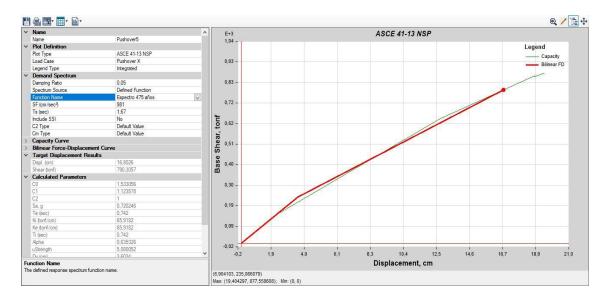
Ilustración 45. Gráfica de la Bilinealización del Pushover en X

Se implementó el método de los coeficientes para conocer los desplazamientos de fluencia, demanda y ultimo mediante la Bilinealización tanto en el sentido "x" como en el sentido "y" tal como se observa en las siguientes ilustraciones:

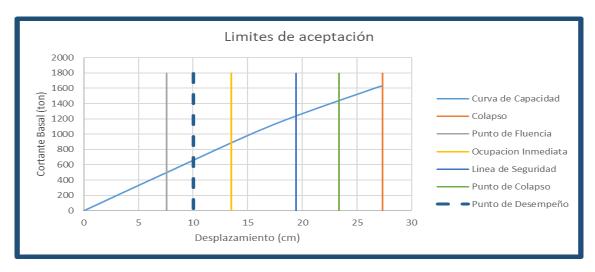
Ilustración 47. Curva de capacidad con los límites de aceptación de un sismo de 43 años con Pushover aplicado en el sentido "x".

Finalmente se generaron las gráficas de la curva de capacidad de la edificación complementando con las líneas que representa los límites de aceptación para los espectros de demanda en el sentido "x" como se observa en las siguientes ilustraciones:

Analisis del factor de reduccion sismica R			
DUCTILIDAD	Metodo COVENIN		
R-Push	4,50	(1756 -2001)	
R-NEC	8

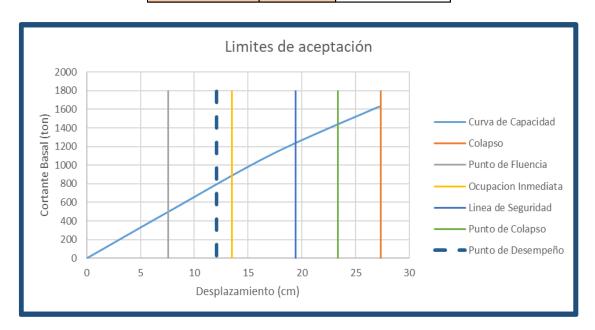
Ilustración 48. Curva de capacidad con los límites de aceptación de un sismo de 72 años con Pushover aplicado en el sentido "x".

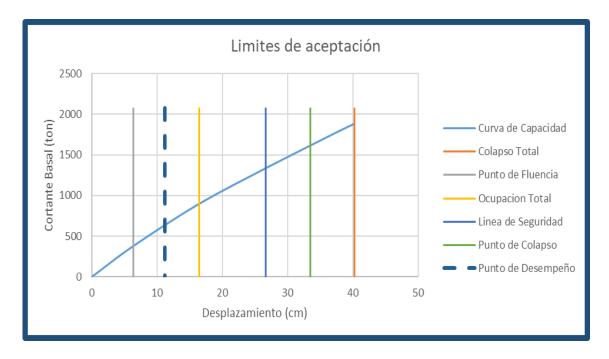
Ilustración 52: Curva de capacidad con los límites de aceptación de un sismo de 43 años con Pushover aplicado en el sentido "y".

A continuación, apreciaremos las gráficas de la curva de capacidad de la edificación complementando con las líneas que representa los límites de aceptación para los espectros de demanda en sentido "y" como se observa en las siguientes ilustraciones:

Analisis del factor de reduccion sismica R			
DUCTILIDAD 6,36 <i>Metodo COVENIN</i>			
R-Push	R-Push 7,94 (1756 - 2001)		
R-NEC 8
