## UNIDAD DE TITULACIÓN CARRERA DE ARQUITECTURA

PROYECTO:  
INTERVENCION URBANA ENFOCADA EN EL DISEÑO DEL ESPACIO PUBLICO, MOVILIDAD Y DIVERCIFICACION DE USOS, SECTOR 1 EN LA COOPERATIVA VOLUNTAD DE DIOS - MONTE SINAHÍ.

USO DE SUELO EXISTENTE

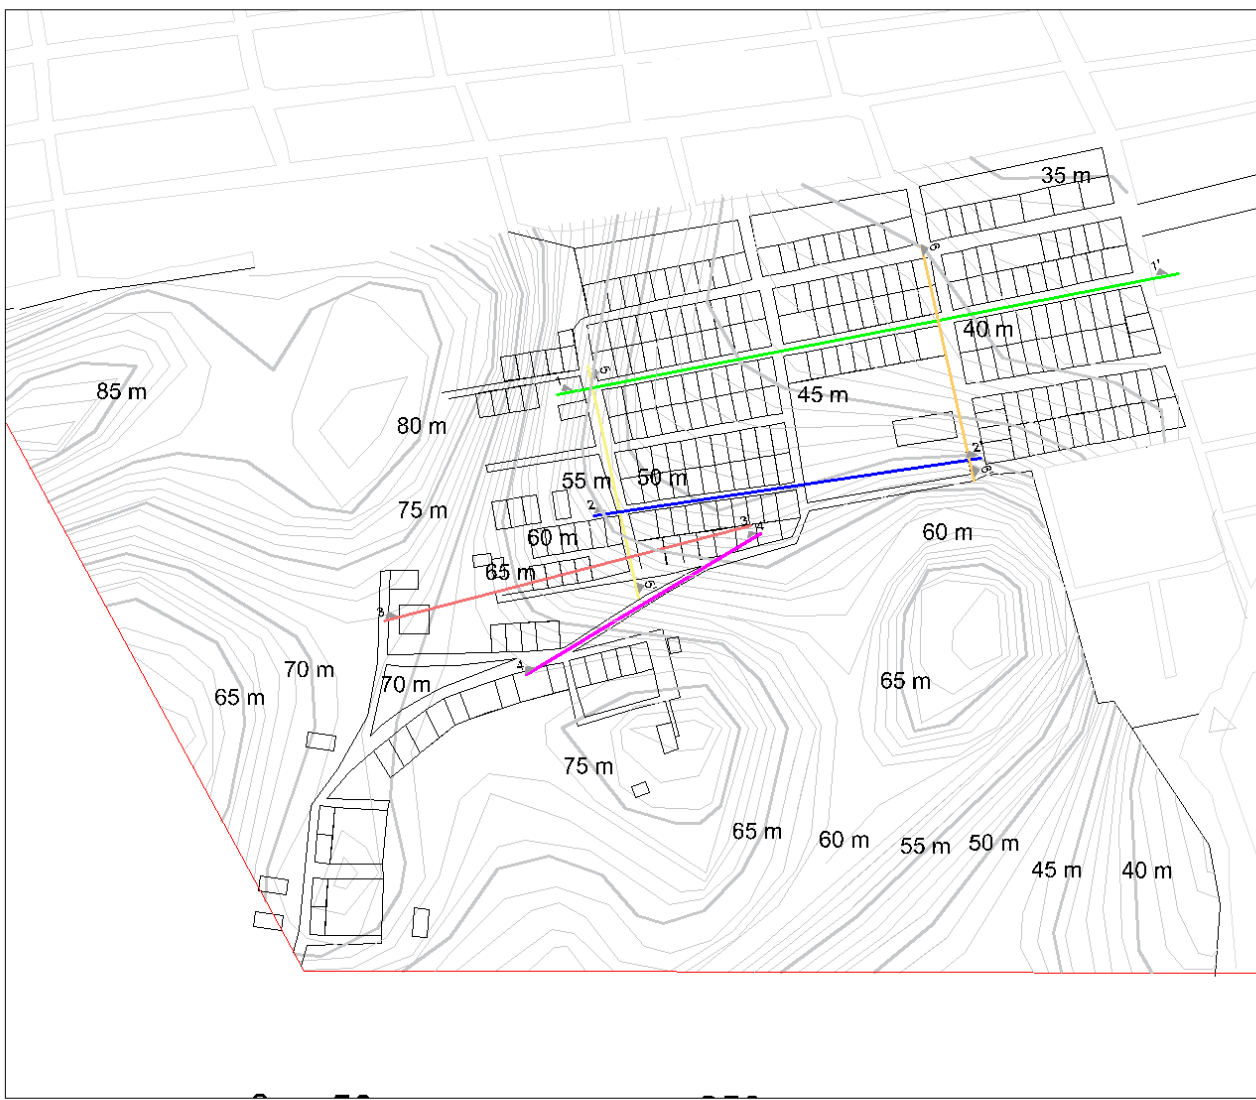
| PLANO DE CORTES<br>Y CURVAS DE NIVEL | FECHA: | LABOR: |

POLÍGONO DE MONTE SINAHÍ  
MANZANAS ANALIZADAS  
CURVAS DE NIVEL

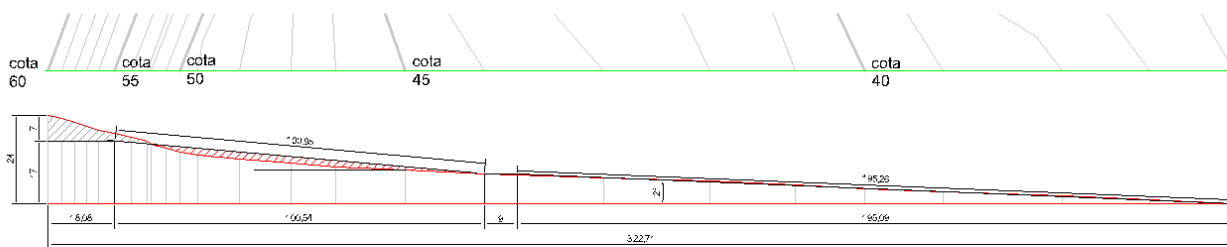
SECCIÓN DE VIA 1-1'

CORTES  
CURVAS DE NIVEL  
SECCIÓN 1-1' Y 2-2'

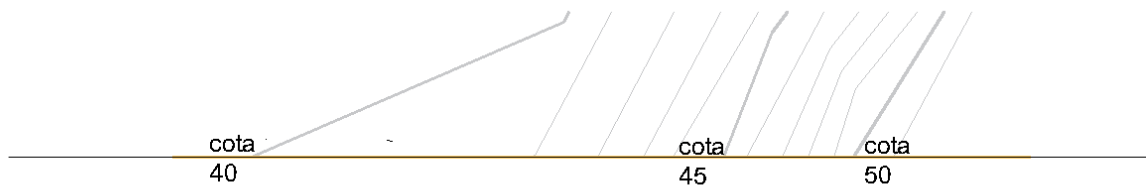
SECCIÓN DE VIA 6-6'

CORTES  
CURVAS DE NIVEL  
SECCIÓN 5-5' Y 6-6'

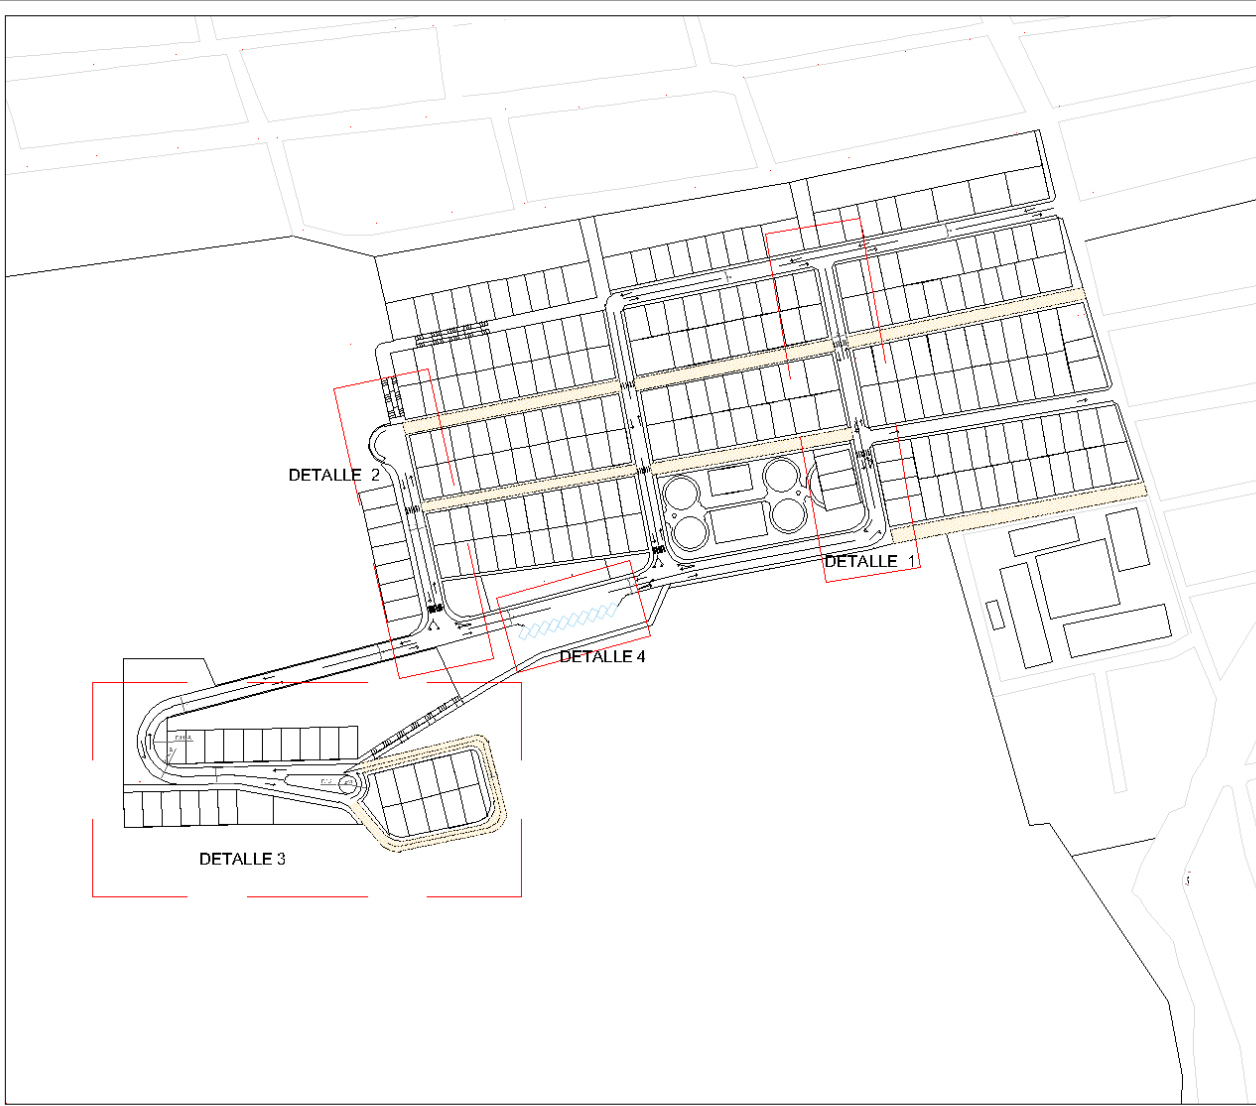
L-5D

PLANO GENERAL  
DISEÑO DE VÍAS

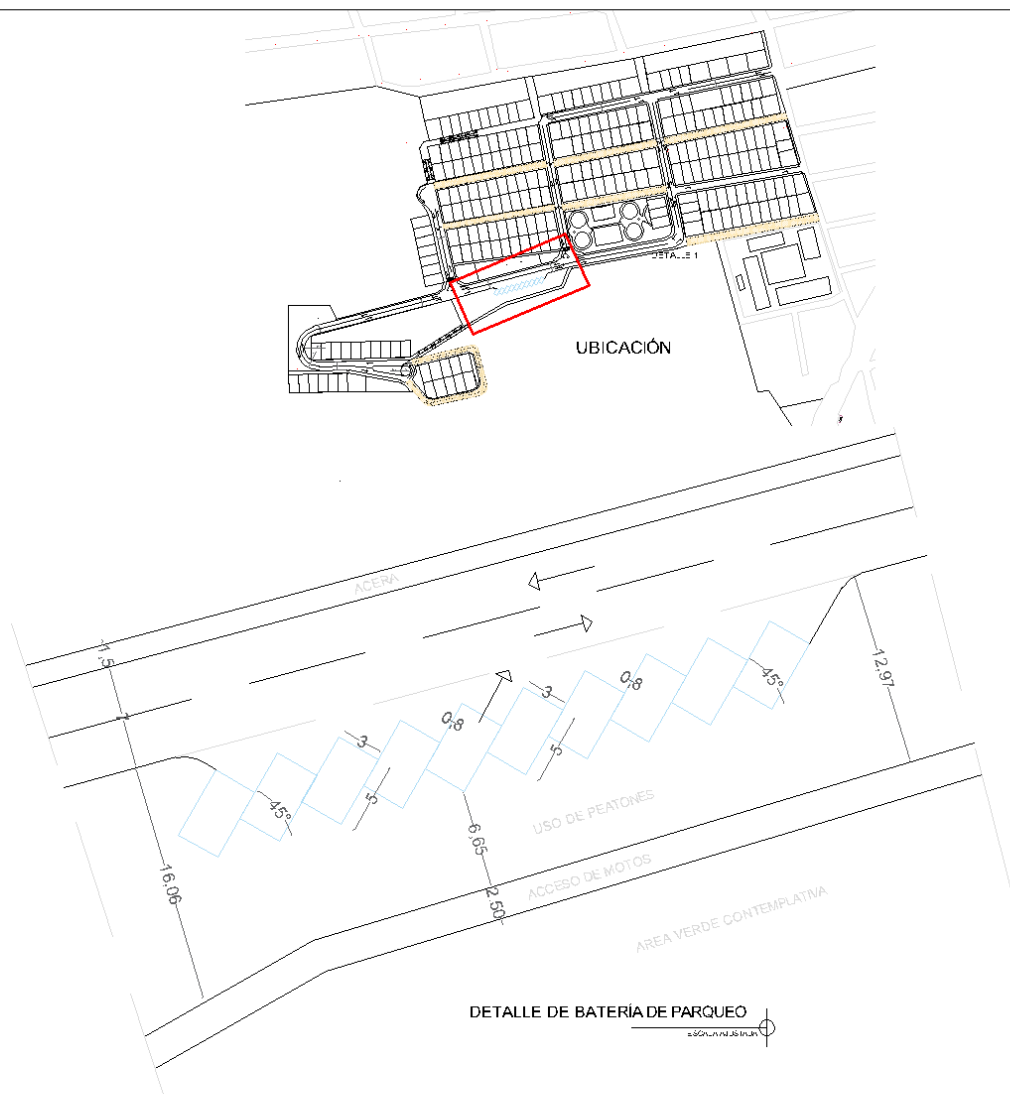
| FECHA: 07-07-2016 | LÁMINA: L-5H |

| DISEÑO DE VÍAS | AJUSTADA |

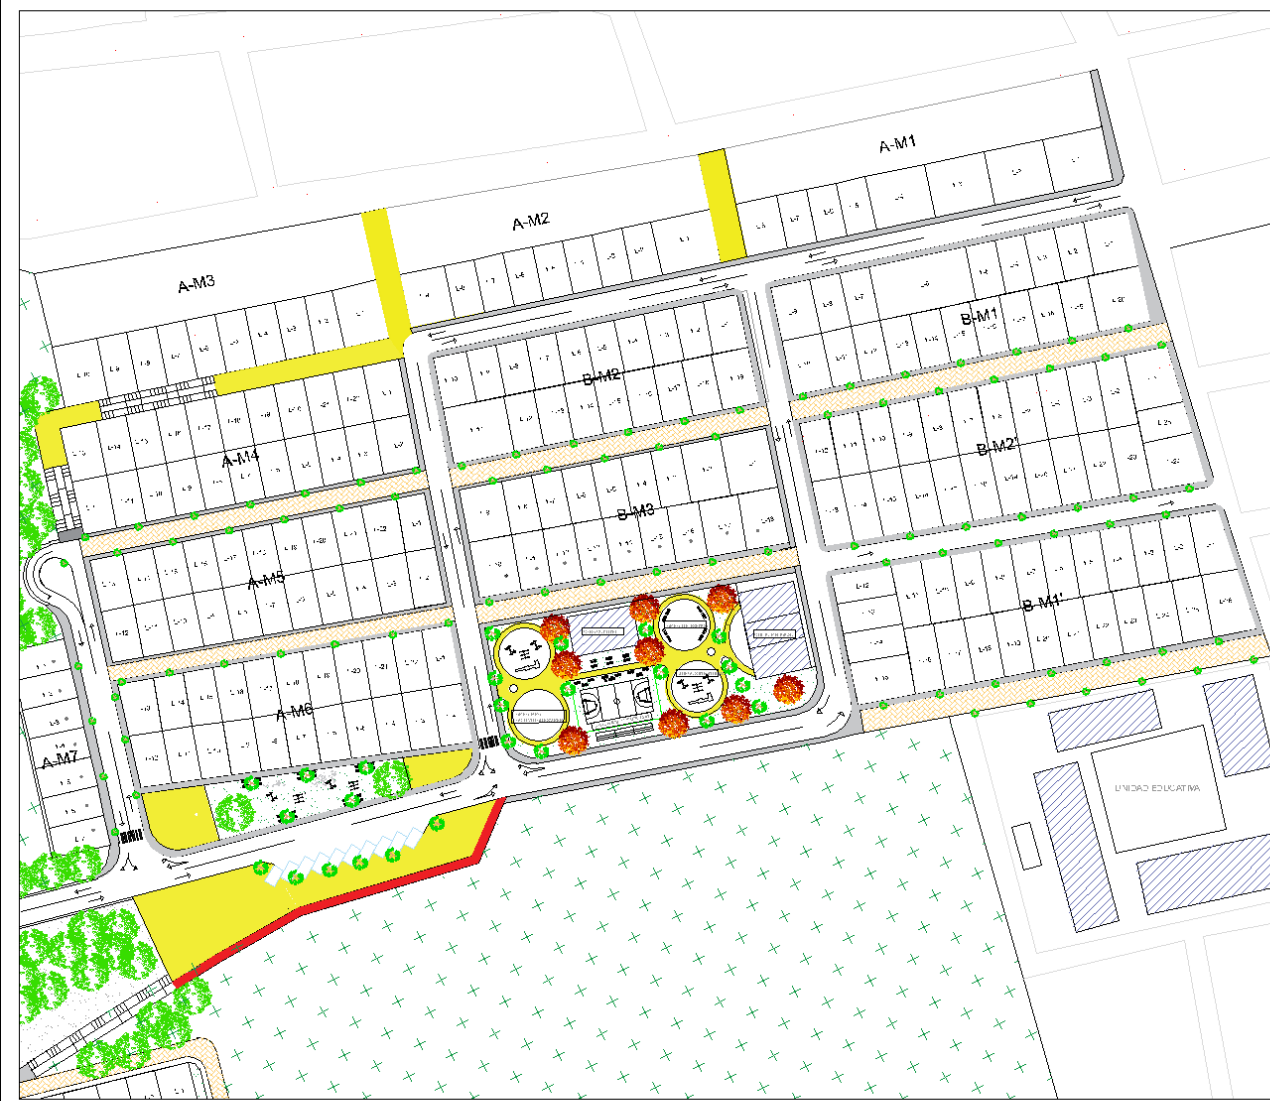
L-3

IMPLANTACIÓN PROPUESTA  
URBANA SECCIÓN 1

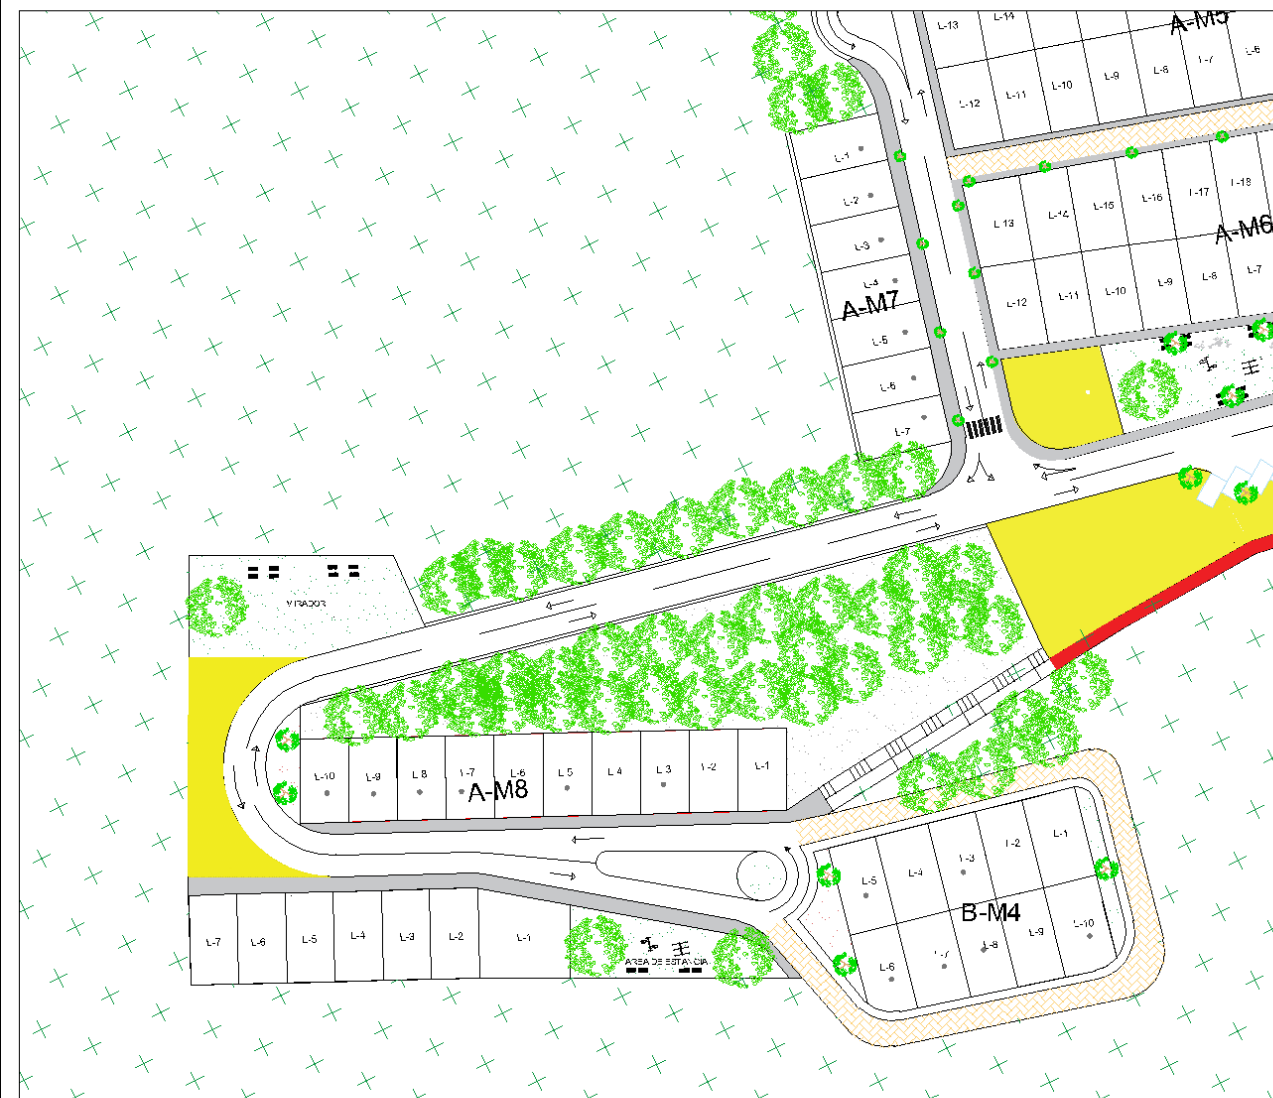
L-4

IMPLANTACIÓN PROPUESTA  
URBANA SECCIÓN 2

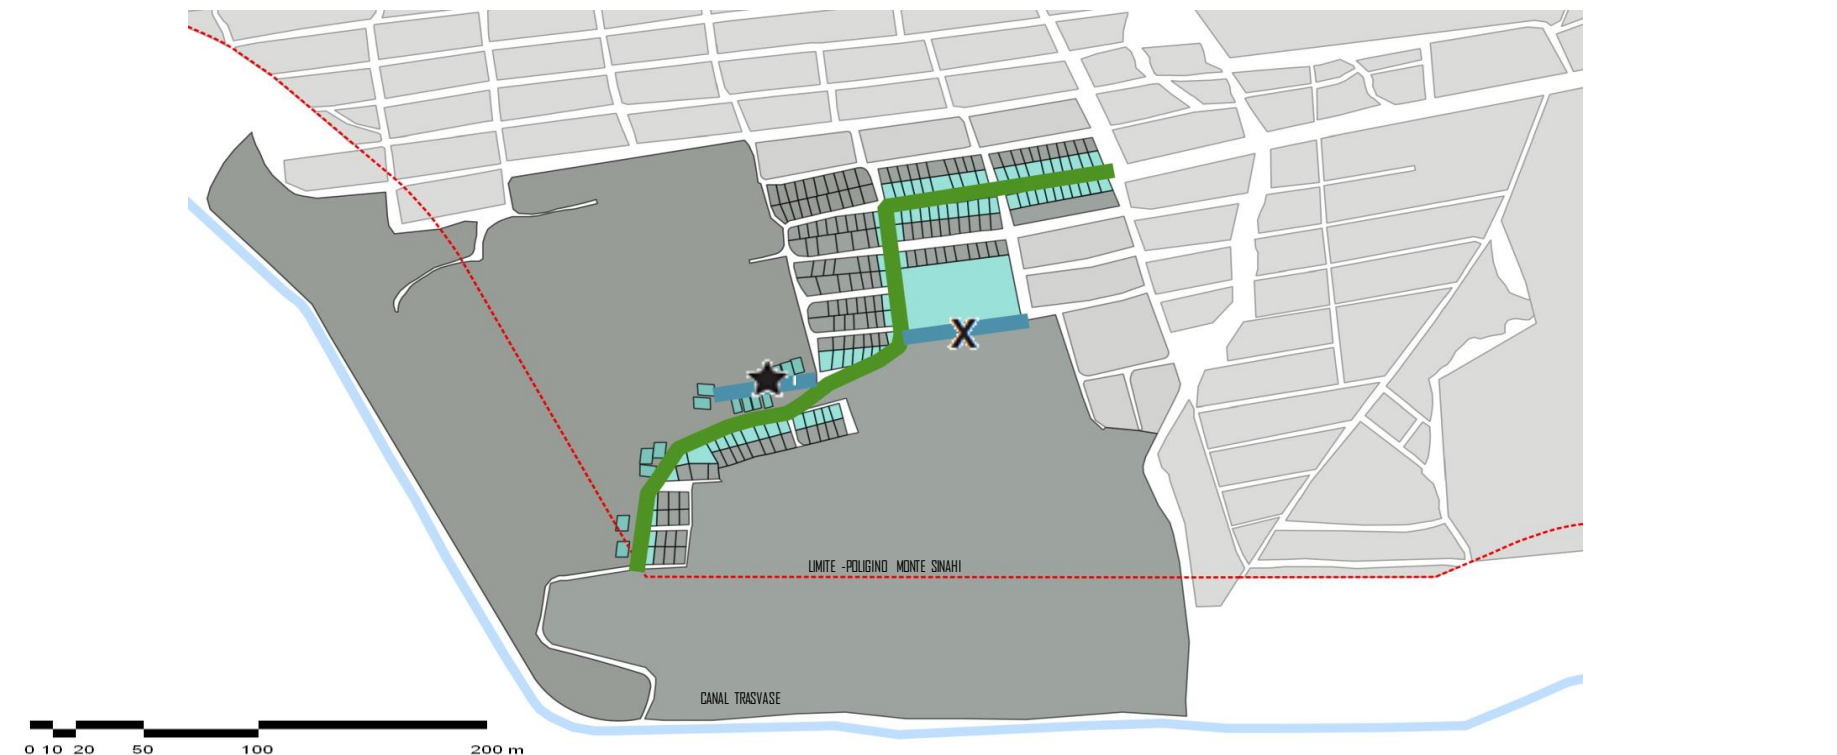
| 1 ACCESIBLE | 2 FUNCIONAL | 3 DETERIORADO | 4 INUTILIZABLE |
| Los pavimentos están en excelente estado de<br>manutención, existen rampas que permiten el acceso y<br>desplazamiento seguro de personas con discapacidad en<br>todo el espacio | Los pavimentos están en general en buen estado de<br>manutención, pero no son accesibles para<br>discapacitados | Los pavimentos sufren cierto grado de<br>deterioro, que afecta pero no impide<br>completamente la utilización del espacio. | Los pavimentos están en un nivel de deterioro<br>tan alto que presentan un riesgo para la<br>seguridad de los usuarios. |

**INDIQUE**  
X OBSTRUCCIONES  
★ CRUCES PELIGROSOS

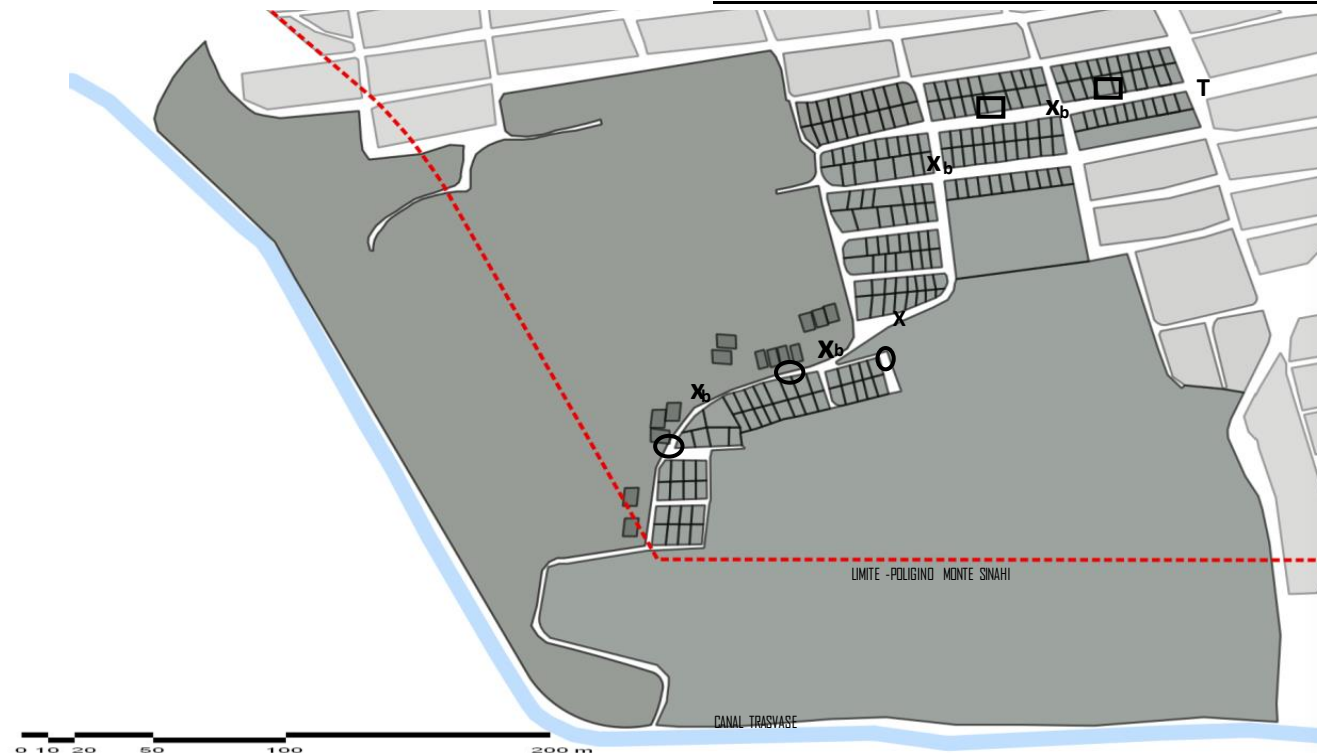
## Mapa de actividades (Permanencia - un instante)

Se logra identificar que existen espacios como las esquinas o áreas creadas por los moradores, que son de uso común en las que se observa de 2 a 3 personas conversando con cortos periodos de tiempo no mas de 5 min. La mayor actividad de niños jugando se identifica en el area de mayor altura del sector, niños entre 8 a 12 años en su mayoría varones grupos de 4 a 5 niños.

Existe poca frecuencia de personas pero aun así se logra observar las diferentes actividades en cuanto al uso de la vía y espacios.

Camine por el área indicada y tome nota de las personas que permanecen en el espacio público. Marque la ubicación y el número de personas que participan en cada actividad utilizando los símbolos dados.

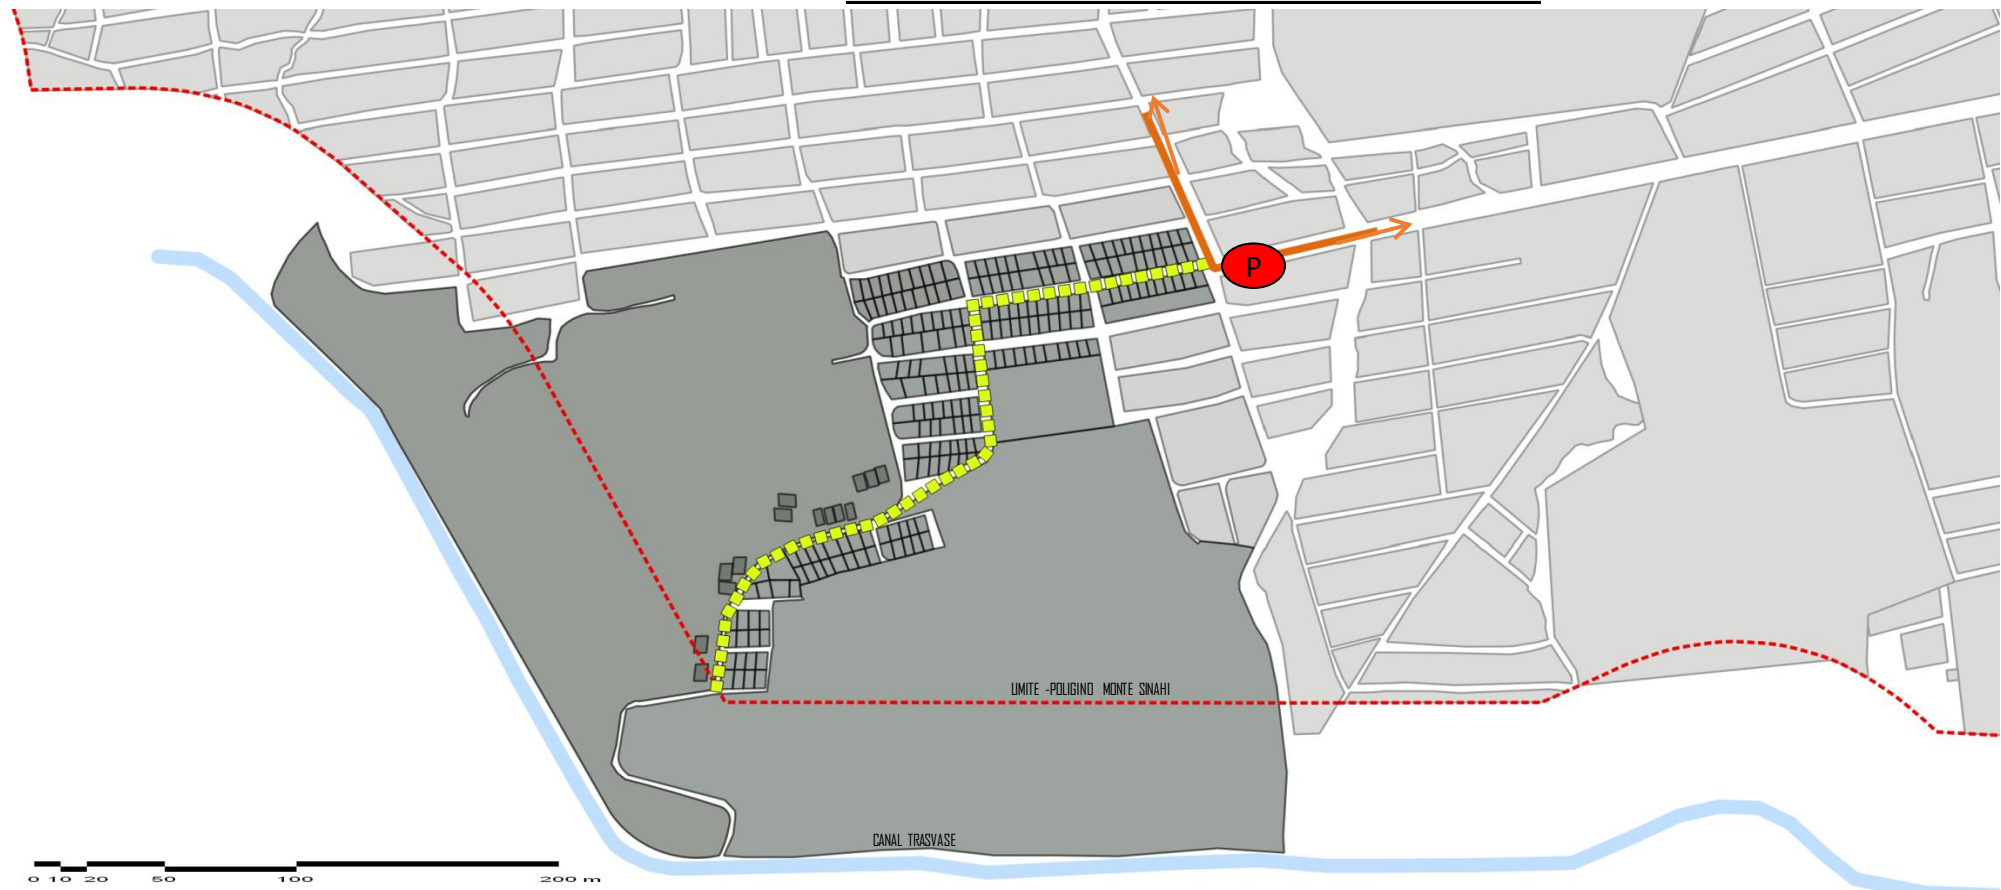
Existe una mayor frecuencia de motos para el servicio de transporte del sector. No existe recorrido de buses dentro del sector, estos pasan por fuera del área de estudio. la parada de buses se encuentra en la Av. Casuarina

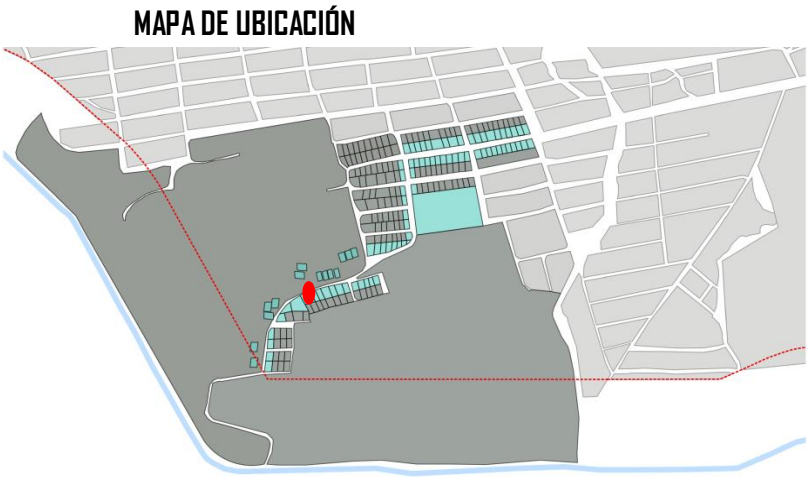
El ingreso de moto es es menos usual, las personas salen del lugar a pie hasta la parada de buses. En ciertos casos ingresan en motos dependiendo de la necesidad.

Los moradores no utilizan biciletas para trasladarse de un lugarse fuera del sector. Una de las razones el estado de las vias y otro la topografia del lugar.

MÉTODO: Cuente peatones y ciclistasque crucen la línea en ambas direcciones, en ambos lados de la calle durante 10min.

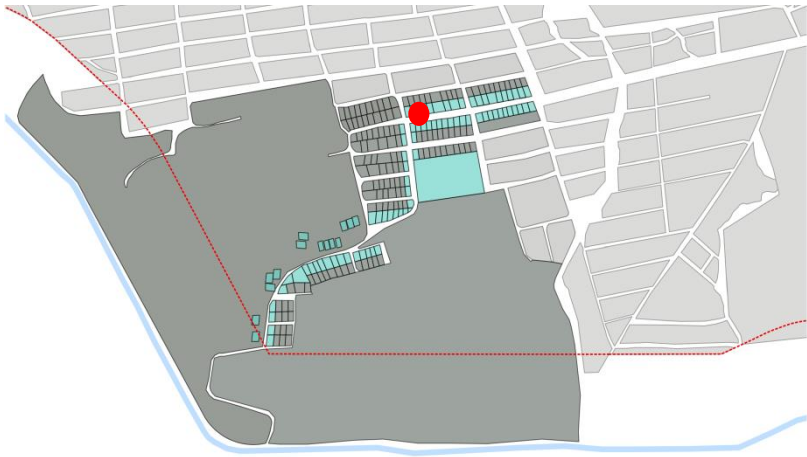
El ingreso de moto es variado, las personas utilizan mas el servicio de buses por el costo. La comodidad y seguridad.

Los moradores no utilizan biciletas para trasladarse de un lugarse fuera del sector. Una de las razones el estado de las vias y otro la topografia del lugar.

MÉTODO: Cuento peatones y ciclistasque crucen la línea en ambas direcciones, en ambos lados de la calle durante 10min.

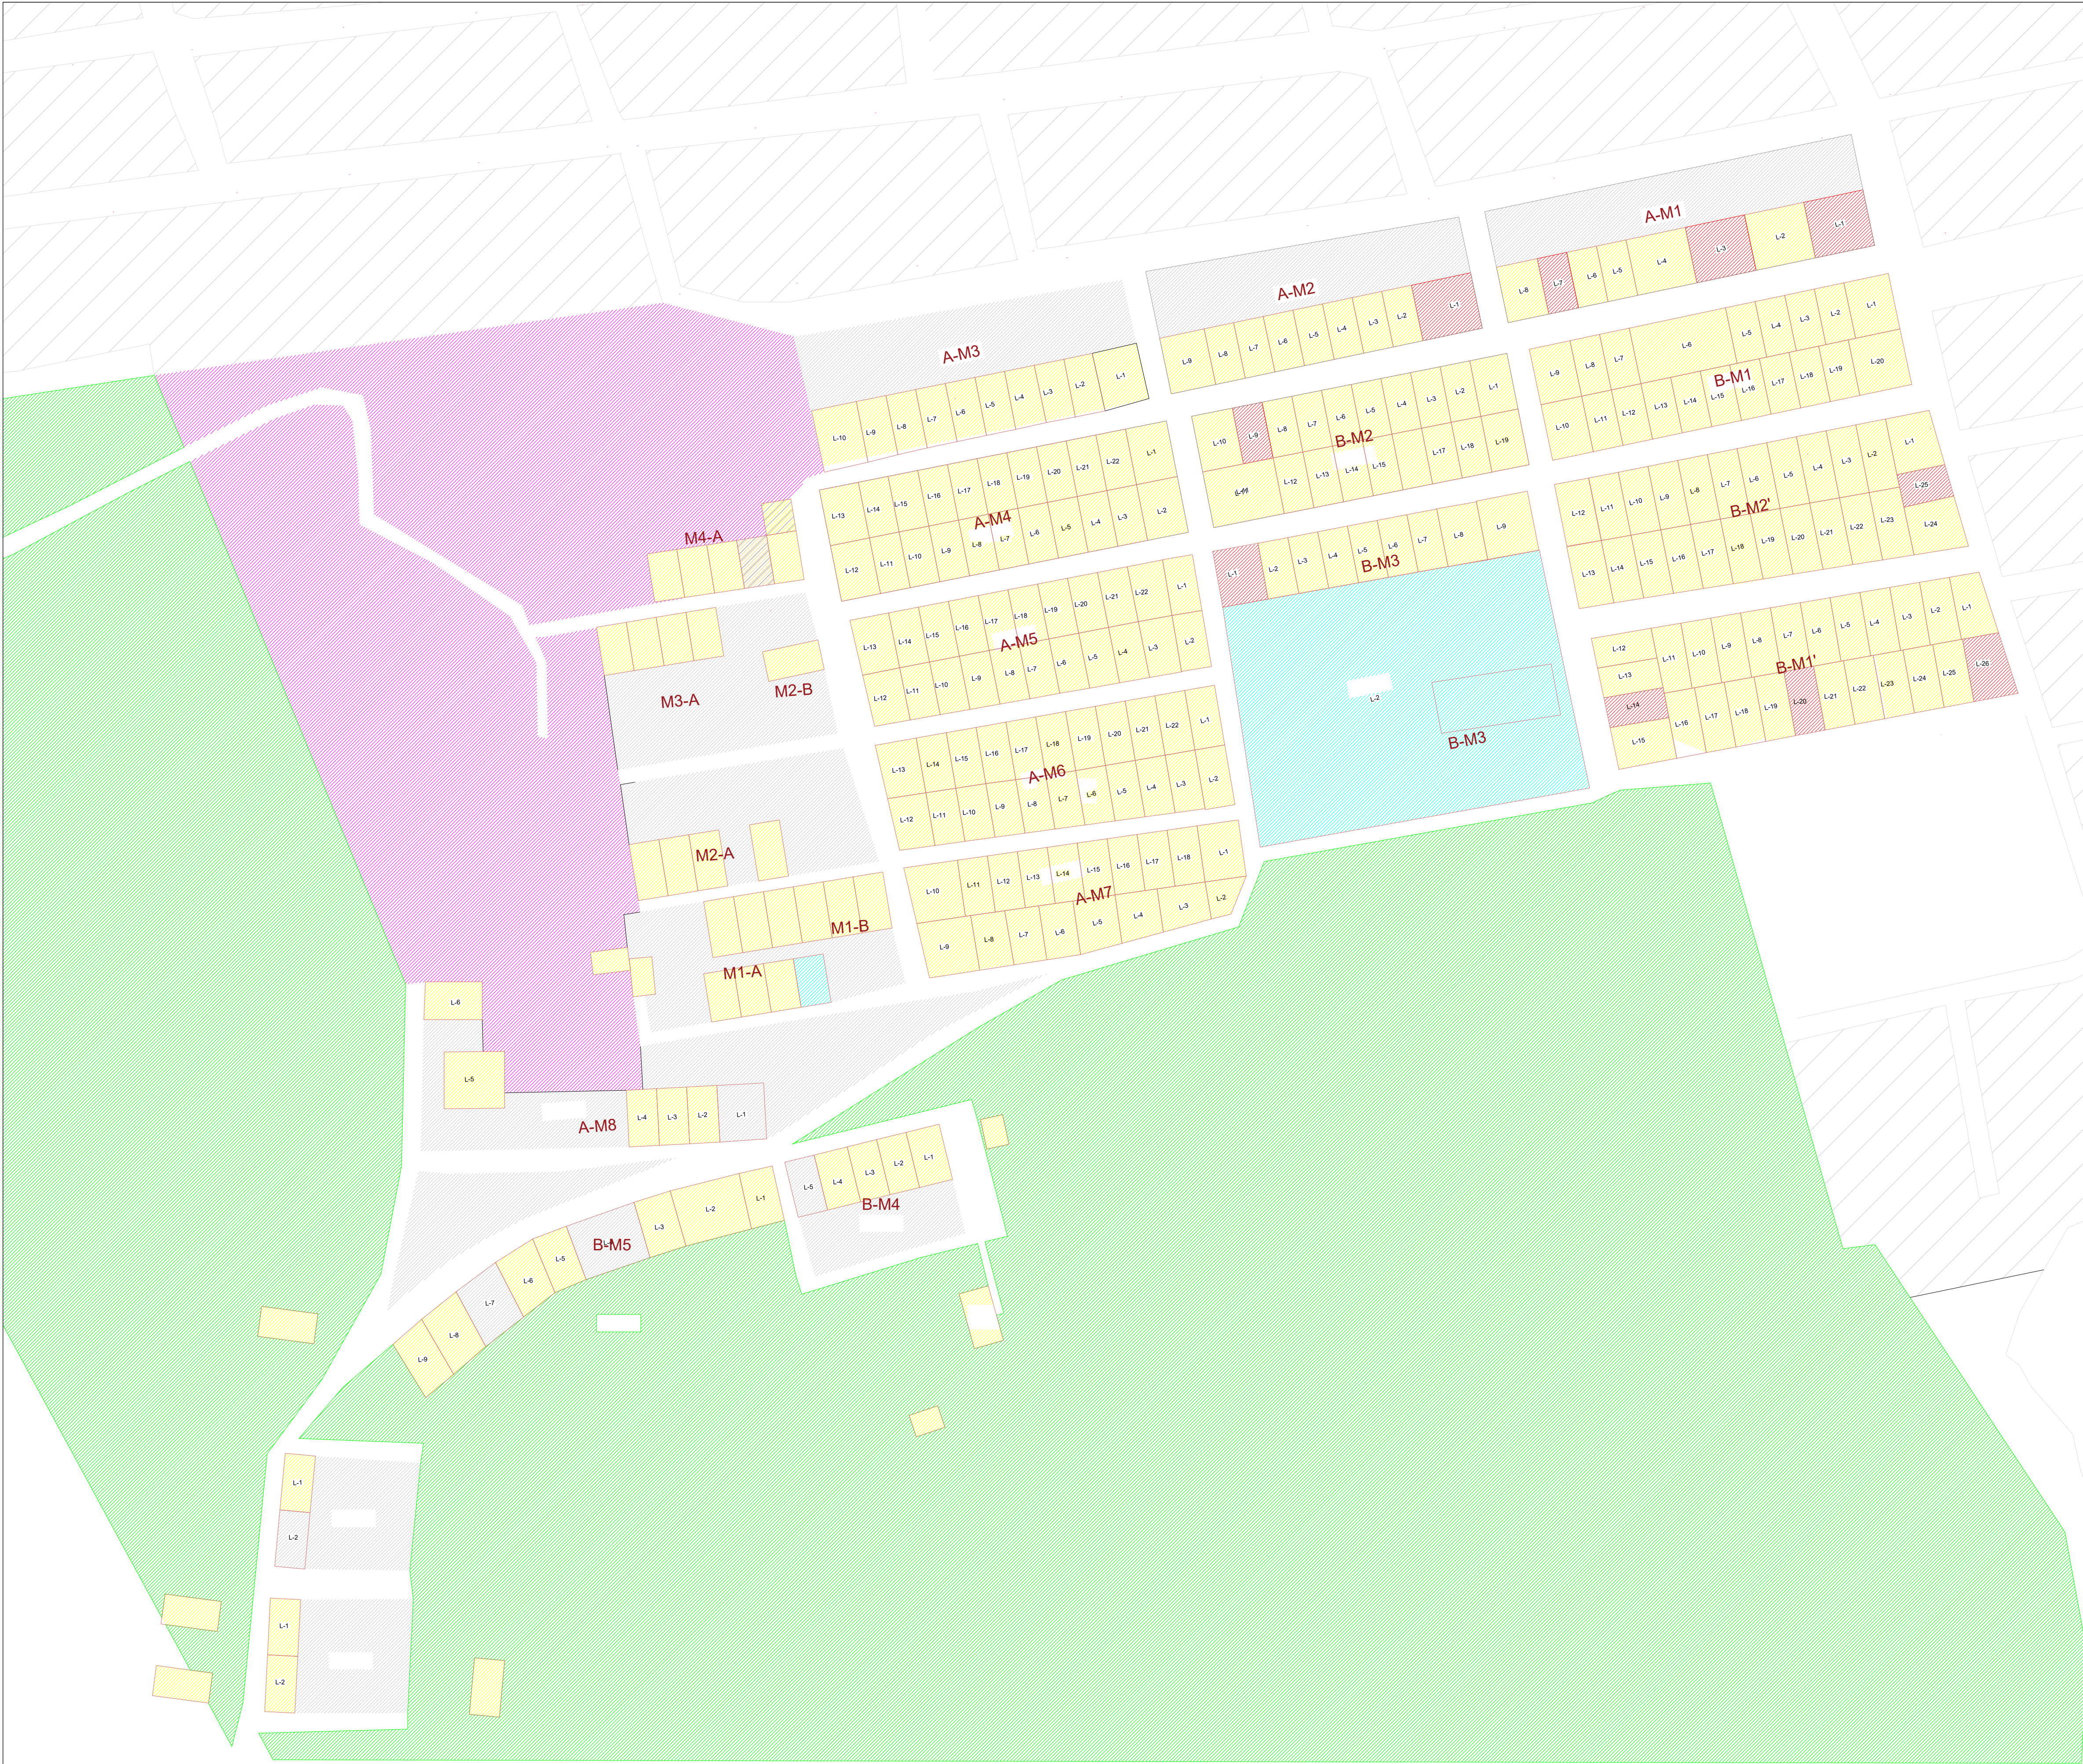
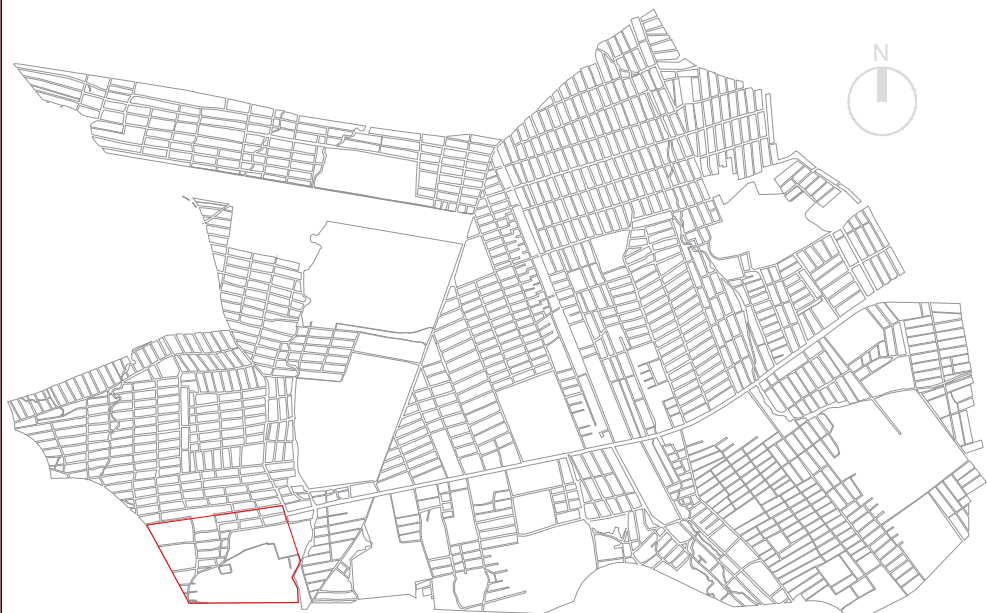
L-1

- POLIGONO DE MONTE SINAHÍ
- MANZANAS MONTE SINAHÍ
- RESIDENCIAL
- COMERCIAL
- EQUIPAMIENTOS
- AREAS VERDES
- INDUSTRIAL
