FACULTAD DE CIENCIAS MATEMÁTICAS Y FÍSICAS  
CARRERA DE INGENIERÍA CIVIL

**VULNERABILIDAD SÍSMICA DE EDIFICACIONES DE  
MEDIANA ALTURA EN SUELOS BLANDOS DE LA CIUDAD  
DE GUAYAQUIL**

**GUAYAQUIL, SEPTIEMBRE 2019**

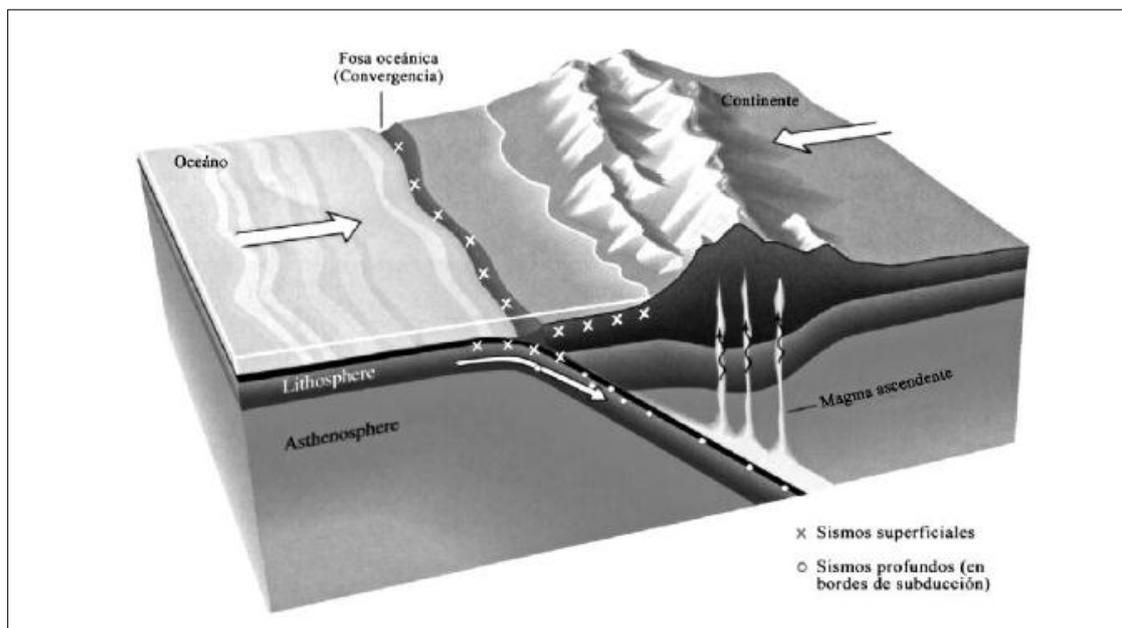
**Ilustración 4.** Ubicación de sismos superficiales (x) y profundos (círculos) en zonas de subducción.

La figura 4, muestra un tipo de borde de placa y la ubicación de los sismos superficiales y profundos que tienen lugar en estas zonas, en la superficie inclinada.

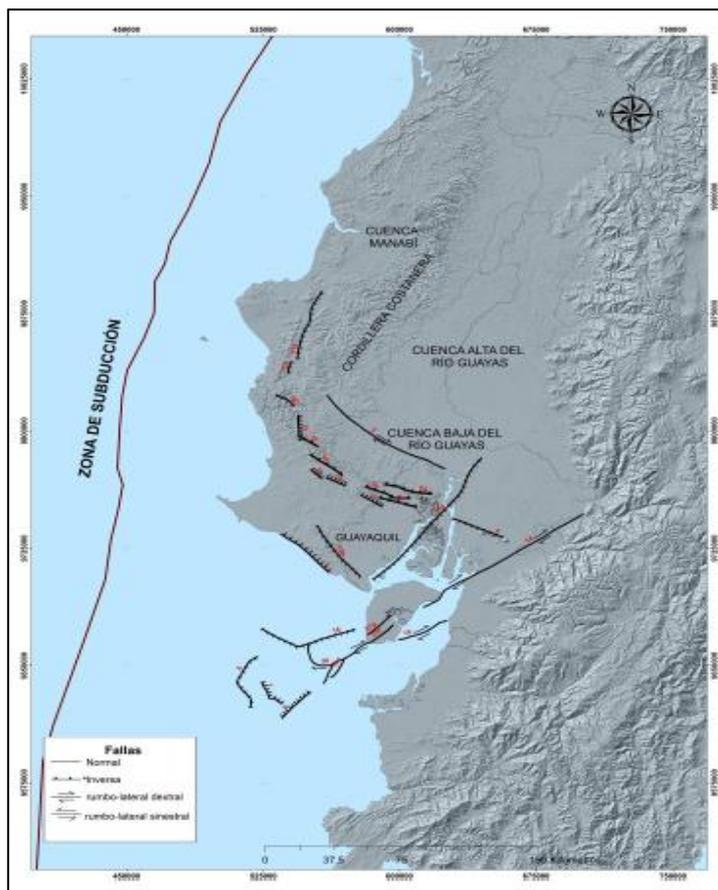
**Ilustración 6.** Mapa de Fallas Activas.  
**Fuente:** SGR, 2014

En el documento presentado por la SGR en el año 2014, se analizaron a detalle 21 fallas geológicas activas y capaces de generar sismos. Estas fallas estructuralmente segmentadas son: (1) falla Carrizal, conformada por seis segmentos, (2) falla Cascol, (3) falla Chanduy, (4) falla Churute, (5) falla Colonche, conformada por siete segmentos, (6) falla Domito, (7) falla Esperanza, (8) falla Estero Salado, caracterizada por ser la más larga alcanzando los 98.79 Km, (9) falla Golfo de Guayaquil, (10) falla Jambelí, (11) falla Jipijapa, conformada por dos segmentos, (12) falla La Cruz, conformada por cuatro segmentos, (13) falla Las Delicias, (14) falla Pallatanga, (15) falla Posorja, (16) falla Puná, (17) falla Punta Salinas, (18) falla San Jacinto, conformada por tres segmentos, (19) falla Santa Clara, conformada por dos segmentos, (20) falla Tenguel, y (21) falla Zambapala – Lechuza, conformada por seis segmentos. Estos segmento se los conoce también como sistema de fallas segmentadas (SGR, 2014).

A continuación, en la figura 6, se muestra el mapa de localización de las fallas, y en la Tabla 2 se presentan los valores estimados de la caracterización sismológica de cada falla:

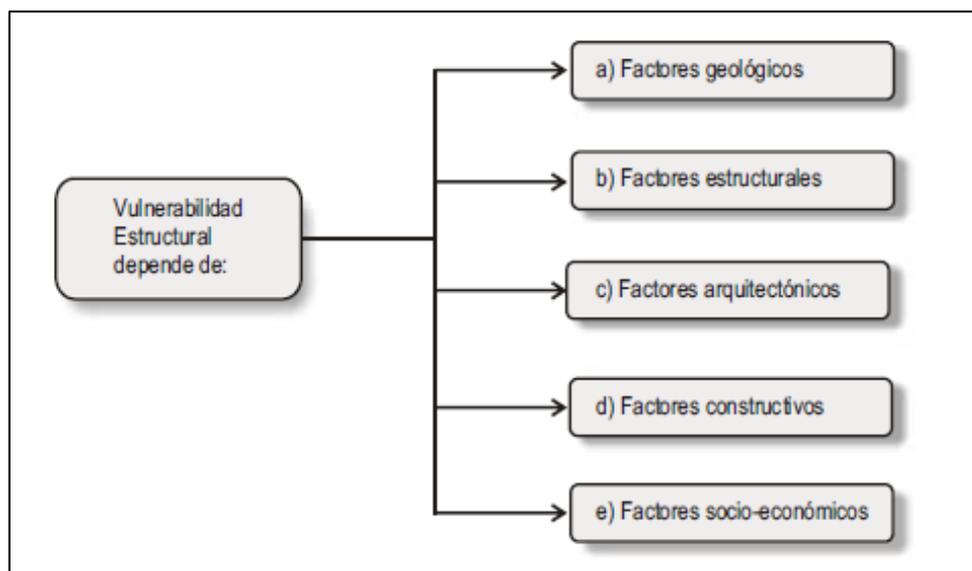
**Ilustración 15.** Factores que influyen en la vulnerabilidad sísmica de edificaciones.  
**Fuente:** Alonso, 2008.

Los factores que influyen en la estimación de la vulnerabilidad sísmica de una edificación se detallan en la figura 15:

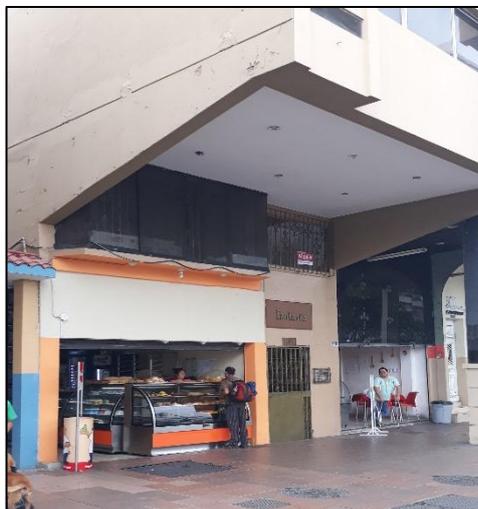
**Ilustración 16.** Edificación con ausencia de vigas altas en una dirección.

Las vigas altas o vigas peraltadas son elementos estructurales capaces de brindar rigidez lateral a la edificación y resistir las cargas que actúan sobre ellas. Además, cumplen una labor muy importante en la respuesta sísmica de la edificación (Cruz, 2006).

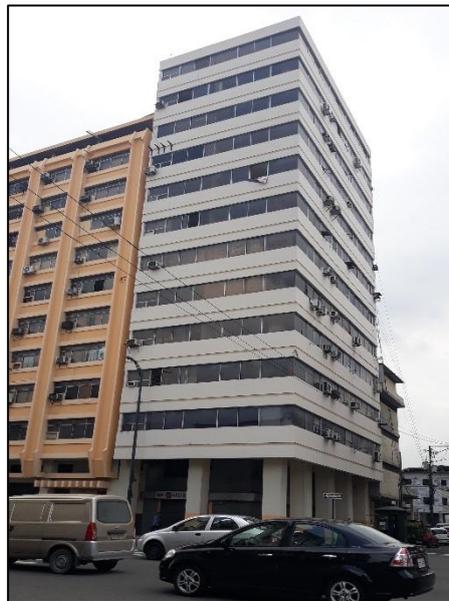
**Ilustración 17.** Edificios adosados.  
**Elaboración:** Victor Tacuri

El adosamiento, durante un evento sísmico produce colisiones entre edificaciones conjuntas y esto a su vez genera daños en mampostería y elementos estructurales (Vera, Rojas, & Suárez, 2018).

- a) Adosamiento Losa contra Losa.
- b) Adosamiento Losa contra columna.

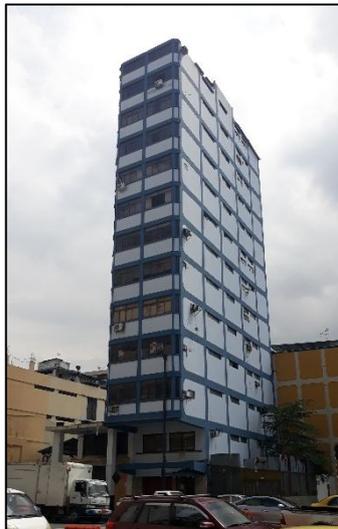
**Ilustración 19.** Edificio excesivamente esbelto.  
**Elaboración:** Victor Tacuri

Esta irregularidad es también una de las más comunes encontradas en la evaluación de vulnerabilidad sísmica en las edificaciones de mediana altura de la presente investigación. El edificio “Parlamento” (figura 19) de la parroquia 9 de Octubre presenta este tipo de irregularidad, la cual eleva la vulnerabilidad sísmica de la edificación.

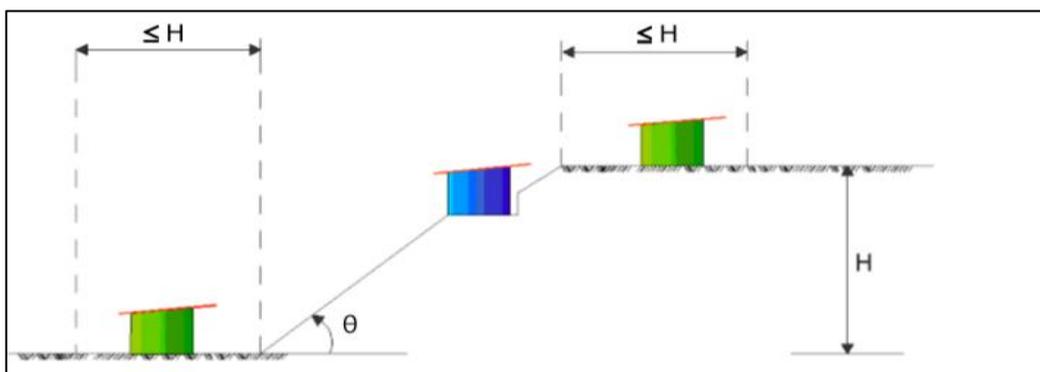
**Ilustración 22.** Construcciones considerando vulnerabilidad asociada a la topografía.

El índice de vulnerabilidad I5 tiene como objetivo incrementar el porcentaje de vulnerabilidad a edificaciones construidas en laderas o cercanas a ellas, esto debido a una posible falla en la estabilidad de los taludes no protegidos por obras de contención. Así también, incrementa el valor de la vulnerabilidad a edificaciones construidas en sitios sin drenaje de aguas. Los valores de los índices de vulnerabilidad I5, se describen en la Tabla 12.

Las condiciones de las características para seleccionar el valor correspondiente de I5 se muestran en la figura 22.

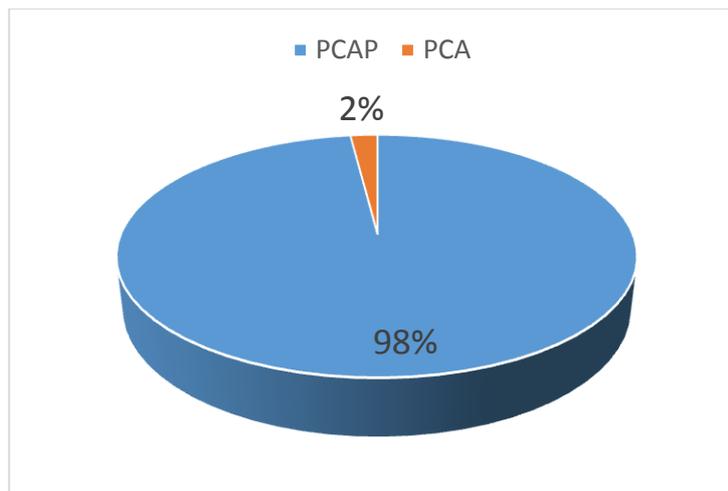
**Ilustración 23.** Distribución de los edificios evaluados de acuerdo con su tipología estructural  
**Elaboración:** Victor Tacuri

En la figura 23 se observa la distribución de los edificios evaluados de acuerdo a su tipología estructural según la metodología usada en la presente investigación, en la cual un 98% corresponde a pórticos de concreto armado rellenos con paredes de bloque de arcilla o de concreto y un 2% a solo pórticos de concreto armado, tipología estructural en la que a diferencia de los PCAP, según López (2014), las paredes no interfieren con el desplazamiento lateral del pórtico y tienen estabilidad propia para movimientos en su plano y fuera de su plano.

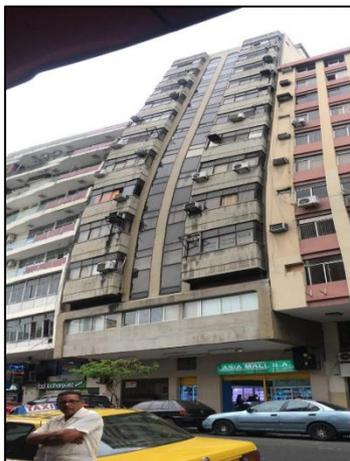
**Ilustración 24.** Edificio “San Rafael”  
**Elaboración:** Victor Tacuri

La figura 24 muestra al edificio “San Rafael” ubicado en la parroquia Rocafuerte, tipo PCAP, de uso residencial y administrativo. Entre sus irregularidades estructurales están el adosamiento losa contra losa a la edificación adyacente, presenta también esbeltez vertical ( $\frac{H}{A} > 4$ ) y ausencia de vigas altas en una dirección. Además, muestra un moderado grado de deterioro en paredes de relleno y en elementos estructurales. En la evaluación de la vulnerabilidad, según la metodología de la Funvisis, obtuvo un  $I_v = 56,00$  entrando en el rango de elevada vulnerabilidad sísmica. En la figura 25 se observa al edificio “Paladín” de la parroquia 9 de Octubre, tipo PCAP y de uso residencial, comercial y administrativo; el cual muestra irregularidades como la ausencia de vigas altas en una dirección y el adosamiento losa contra losa a la edificación adyacente. Este edificio obtuvo un  $I_v = 53,50$  siendo catalogado como de elevada vulnerabilidad.

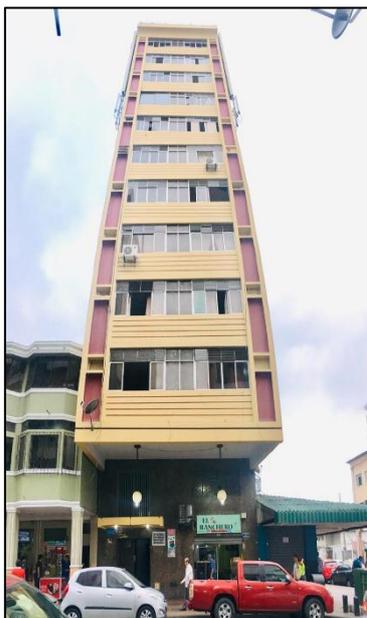
**Ilustración 27.** Edificio “Autreun”  
**Elaboración:** Victor Tacuri

“Autreun”, de tipo PCAP y uso residencial y comercial; con ausencia de vigas altas en una dirección y adosamiento losa contra losa a edificación adyacente y un puntaje  $I_v = 54$  entrando en el rango de elevada vulnerabilidad sísmica.

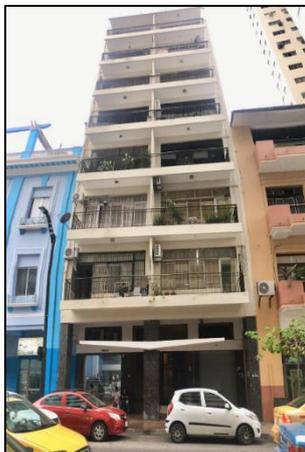
**Ilustración 28.** Edificio “Vimareca”  
**Elaboración:** Victor Tacuri

presenta excesiva esbeltez vertical ( $\frac{H}{A} > 4$ ). Se obtuvo, bajo el enfoque de índices de priorización y vulnerabilidad, un  $I_v = 56$ , siendo su vulnerabilidad elevada y un  $I_r = 50,40$ , dando una calificación de riesgo elevado.

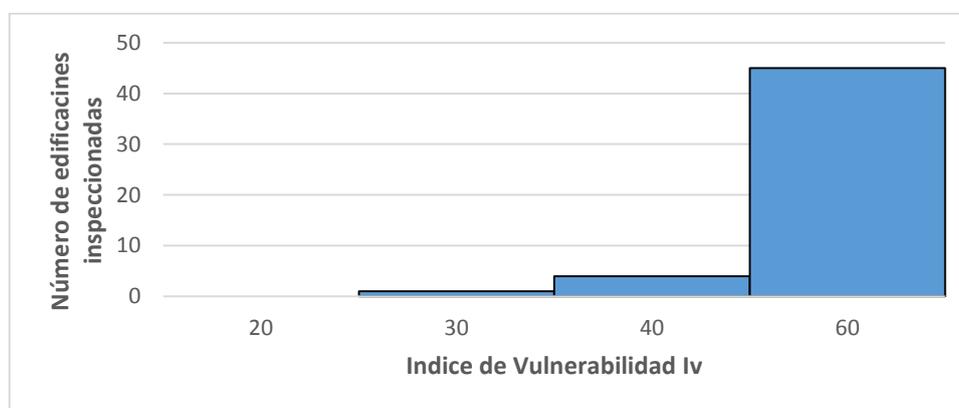
**Ilustración 29.** Distribución del índice de vulnerabilidad de los edificios inspeccionados.  
**Elaboración:** Victor Tacuri

De los resultados obtenidos de la sumatoria de los subíndices que aumentan la vulnerabilidad sísmica revisados en el capítulo 3, se obtuvo que aproximadamente un 90% de las edificaciones de mediana altura evaluadas tienen un  $I_v > 41$  y el 8% mostraron un  $I_v > 31,90$ . De la misma manera se observa que si clasificamos la vulnerabilidad de los edificios inspeccionados, se obtiene que un 90% de ellos tiene vulnerabilidad elevada, un 8% es media alta y solo un 2% tiene vulnerabilidad media baja.

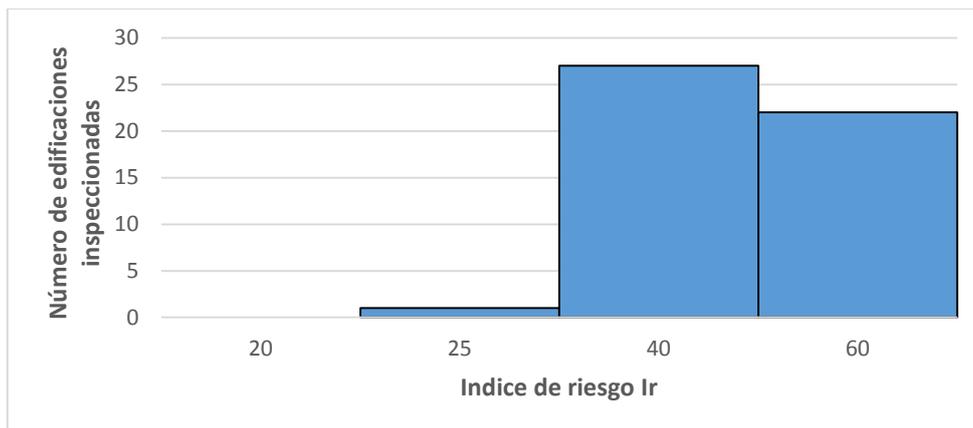
**Ilustración 30.** Distribución del índice de riesgo de los edificios inspeccionados.  
**Elaboración:** Victor Tacuri

El índice de riesgo es un factor clave para posteriores análisis de vulnerabilidad sísmica para la mitigación de riesgos, es así que el 44% de las edificaciones evaluadas muestran una calificación de riesgo Elevado, mientras que el 54% describe una calificación de Alto riesgo y el 2% presenta un nivel de calificación de riesgo Medio Alto.

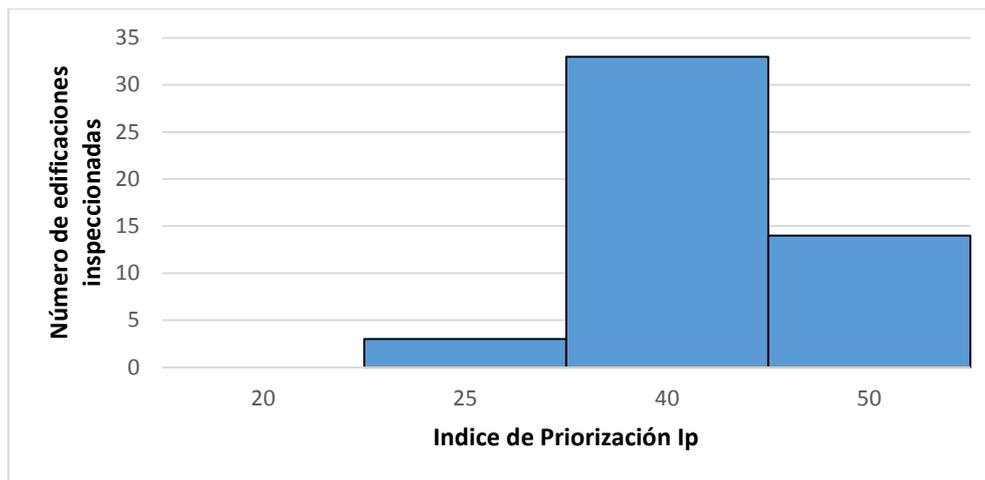
**Ilustración 31.** Distribución del índice de priorización de los edificios inspeccionados.  
**Elaboración:** Victor Tacuri

De las cifras obtenidas en el presente estudio de vulnerabilidad sísmica de 50 edificaciones se obtuvo que un 28% presenta una calificación de priorización P3, esta fue la calificación más alta y la más cercana a prioridades máximas, lo que a su vez nos indica el porcentaje de edificaciones a ser consideradas para una segunda fase de estudio detallado de vulnerabilidad. El 66% de las edificaciones presentaron una calificación P4, la cual la llamaremos priorización moderada y un 6% presentó una calificación de priorización P6.
