**UNIVERSIDAD DE GUAYAQUIL
FACULTAD DE INGENIERÍA INDUSTRIAL
DEPARTAMENTO ACADÉMICO DE GRADUACIÓN
SEMINARIO**

**TRABAJO DE GRADUACIÓN
PREVIO A LA OBTENCIÓN DEL TÍTULO DE
INGENIERO INDUSTRIAL**

**TEMA:
“MEJORAS EN REPARACIÓN DE EQUIPOS
CAMINEROS EN EL TALLER DE DIESEL PESADO
DEL GOBIERNO PROVINCIAL DEL GUAYAS”**

**2010 – 2011
GUAYAQUIL – ECUADOR**

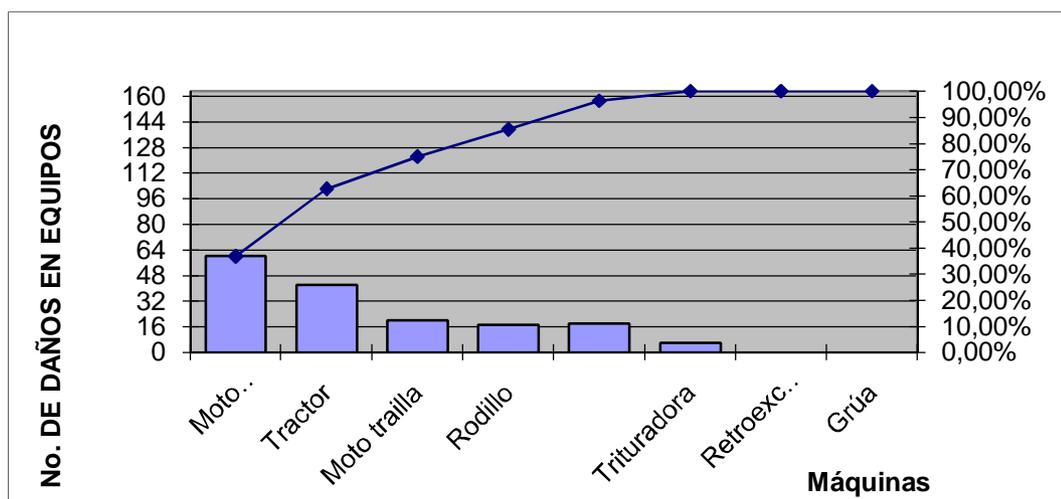
GRÁFICO No. 3

De los 54 equipos existentes en el Taller de Diesel Pesado, se cita la siguiente frecuencia de daños, en el gráfico No. 3:

DIAGRAMA DE PARETO DE FRECUENCIA DE FALLAS DE EQUIPOS CAMINEROS REPARADOS EN EL TALLER DE DIESEL PESADO.

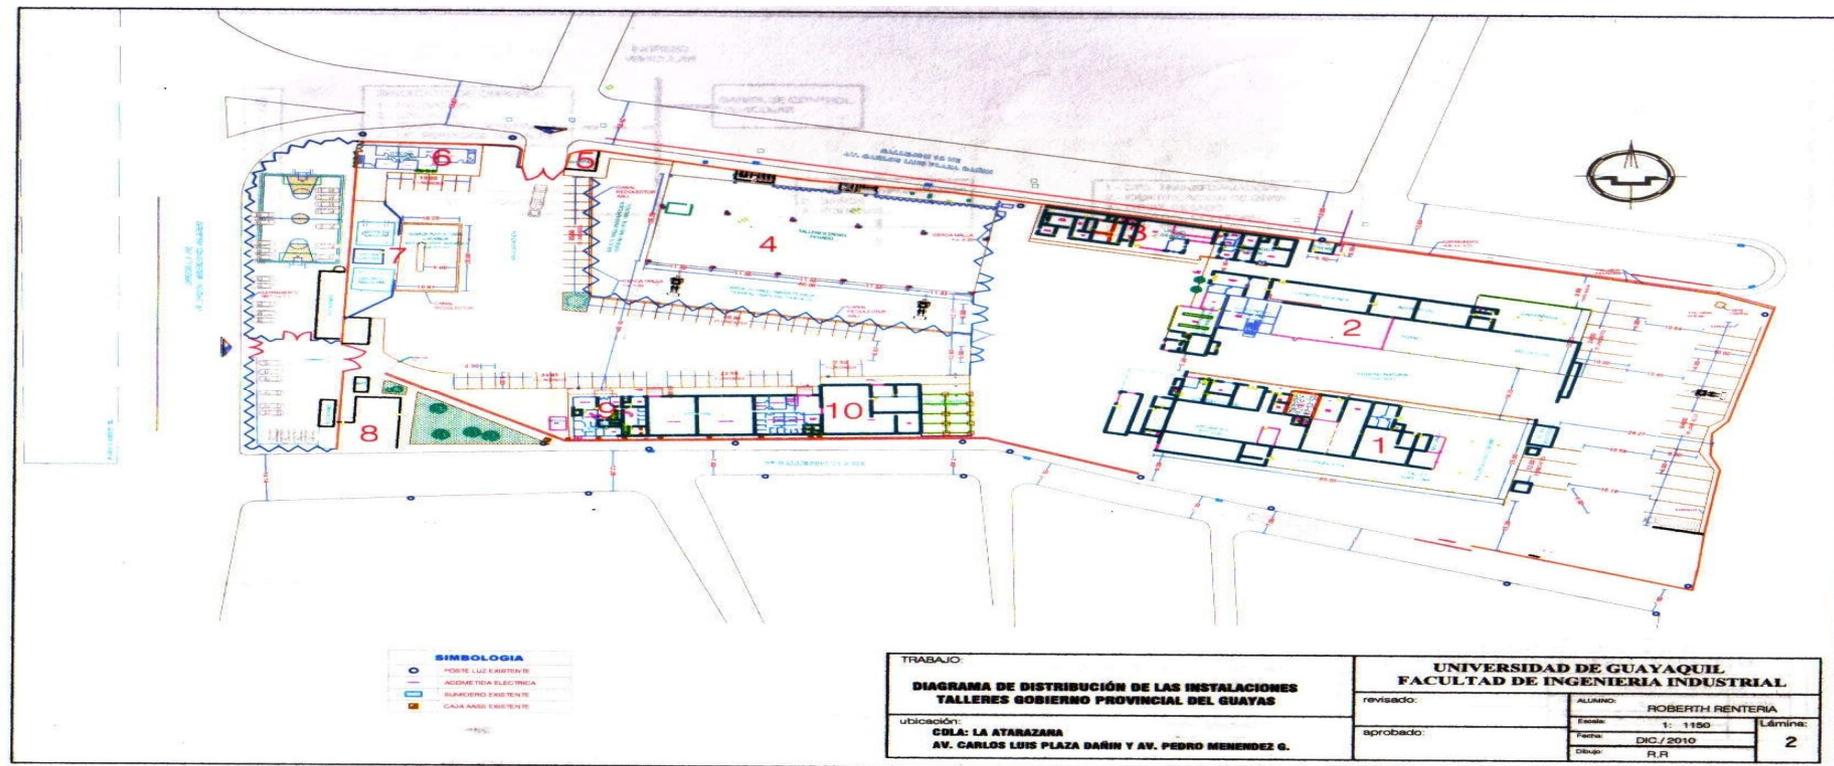
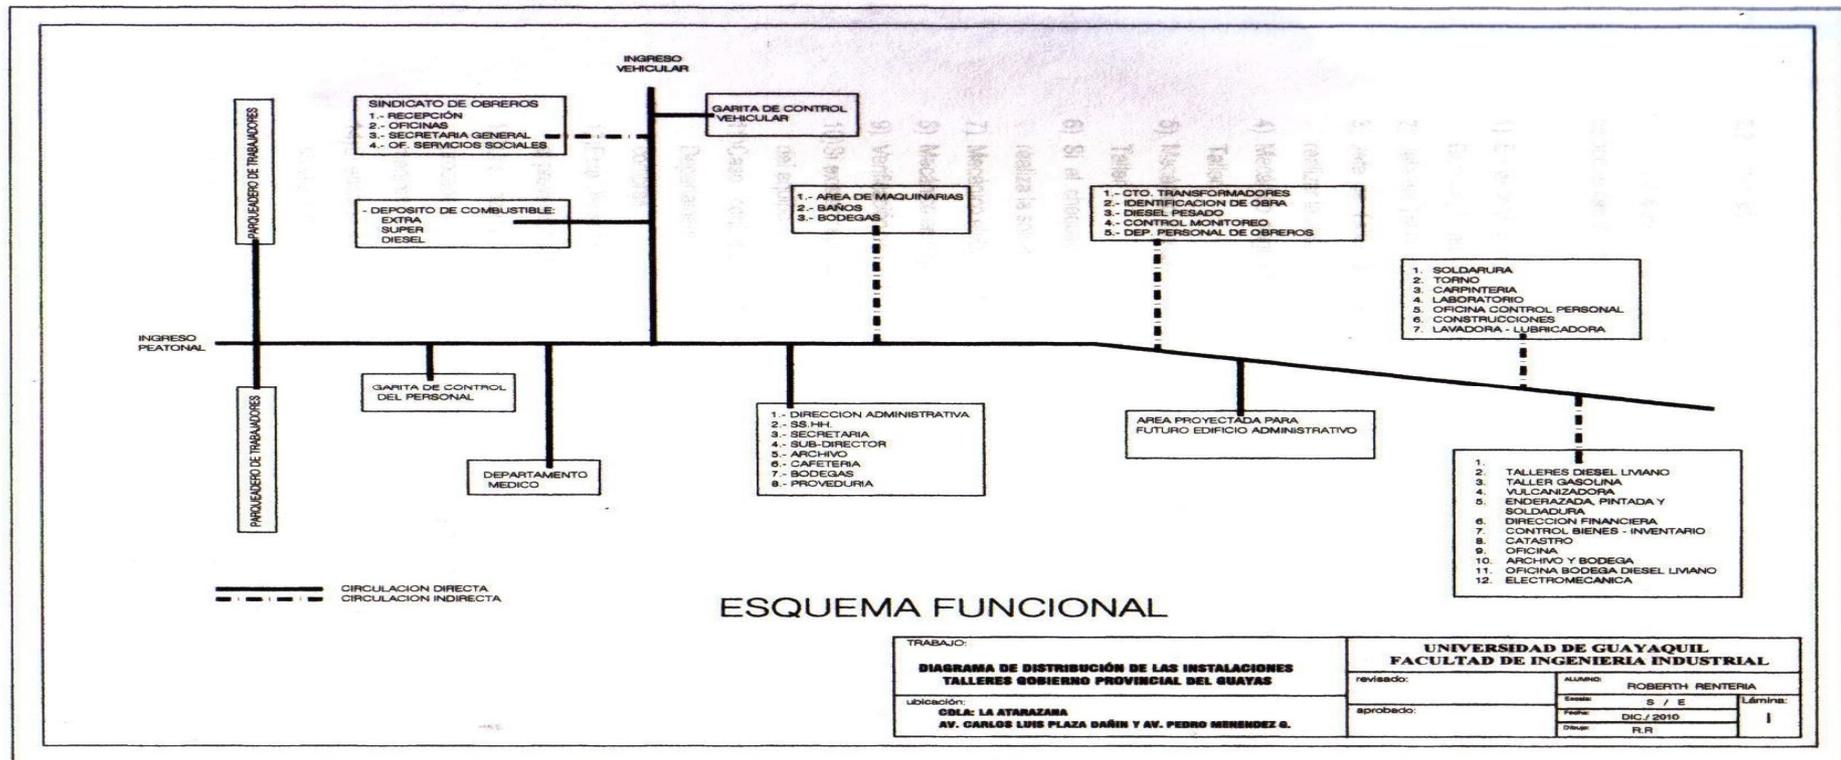
GRÁFICO No. 4

DIAGRAMA DE DISTRIBUCIÓN DE PLANTA.

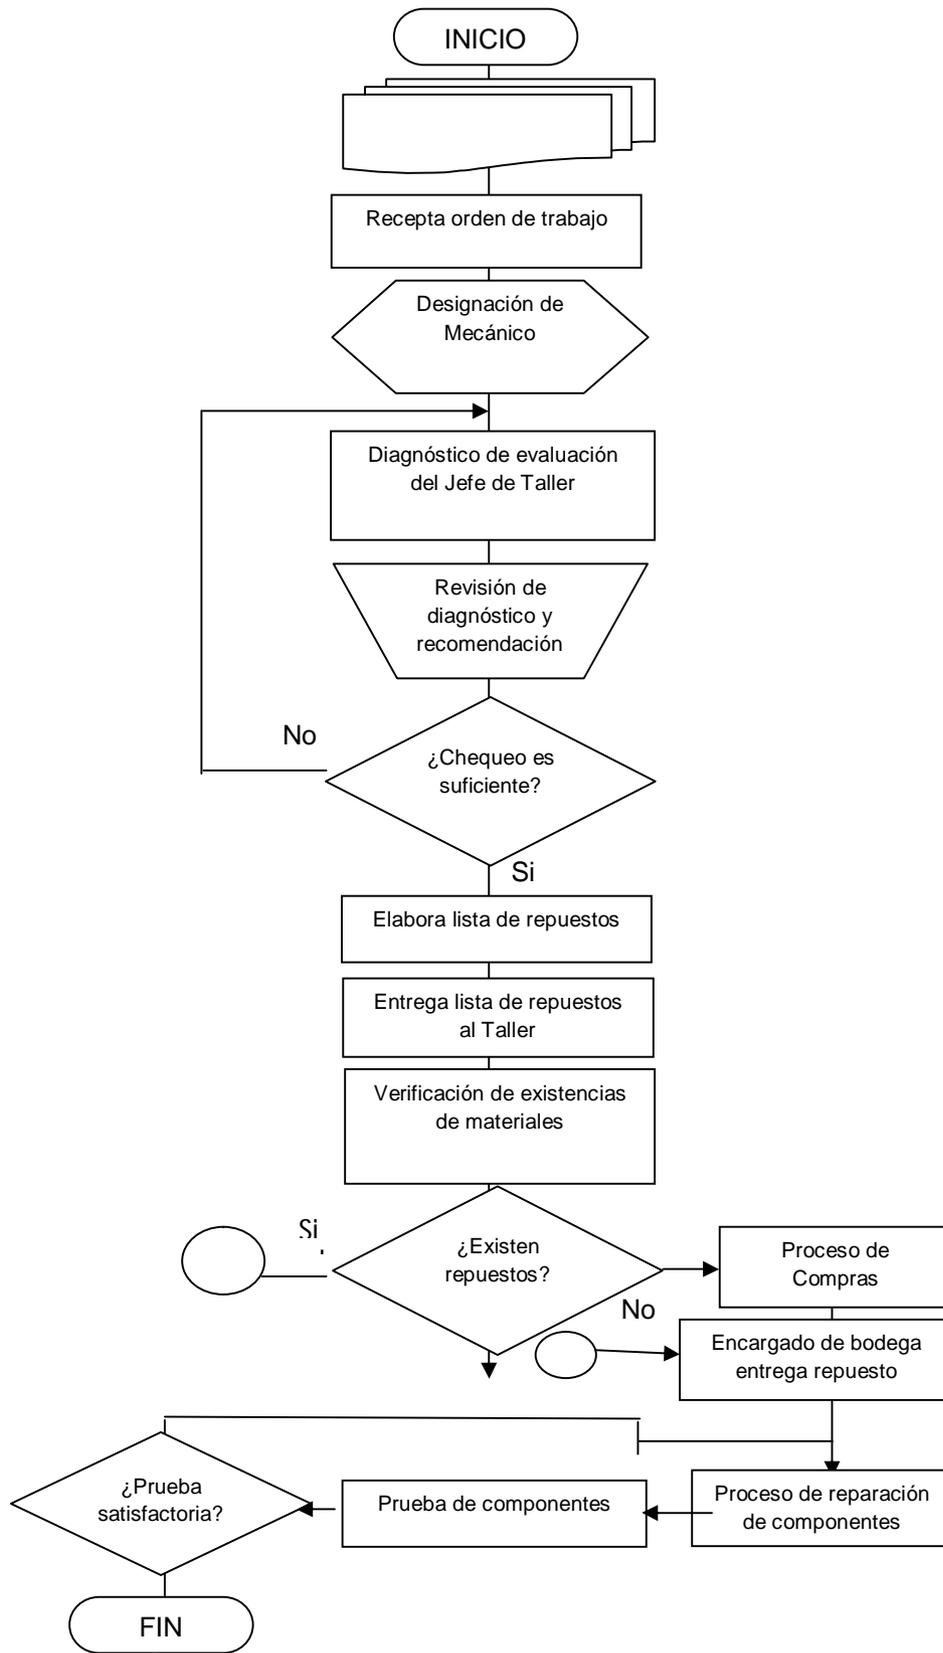
GRÁFICO No. 6

FLUJOGRAMA DE PROCESO DE REPARACIÓN DE COMPONENTES.

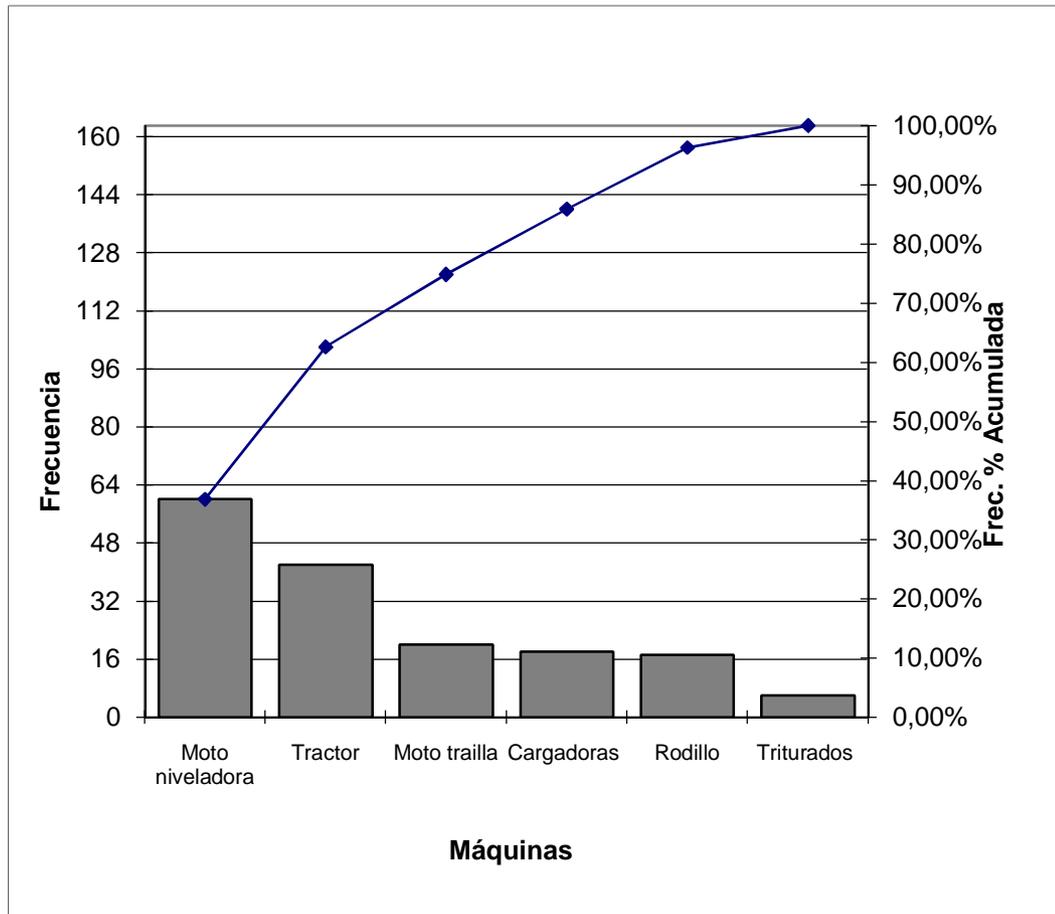
GRÁFICO No. 7

DIAGRAMA DE PARETO.

El análisis de Pareto indica que los principales problemas que atraviesa la empresa, se refieren a la frecuencia de daño de las motoniveladoras y tractores, que en la mayoría de los casos deben reparar sus bombas de inyección, bombas hidráulicas, cigüeñales y motores, estos dos últimos para su rectificación.

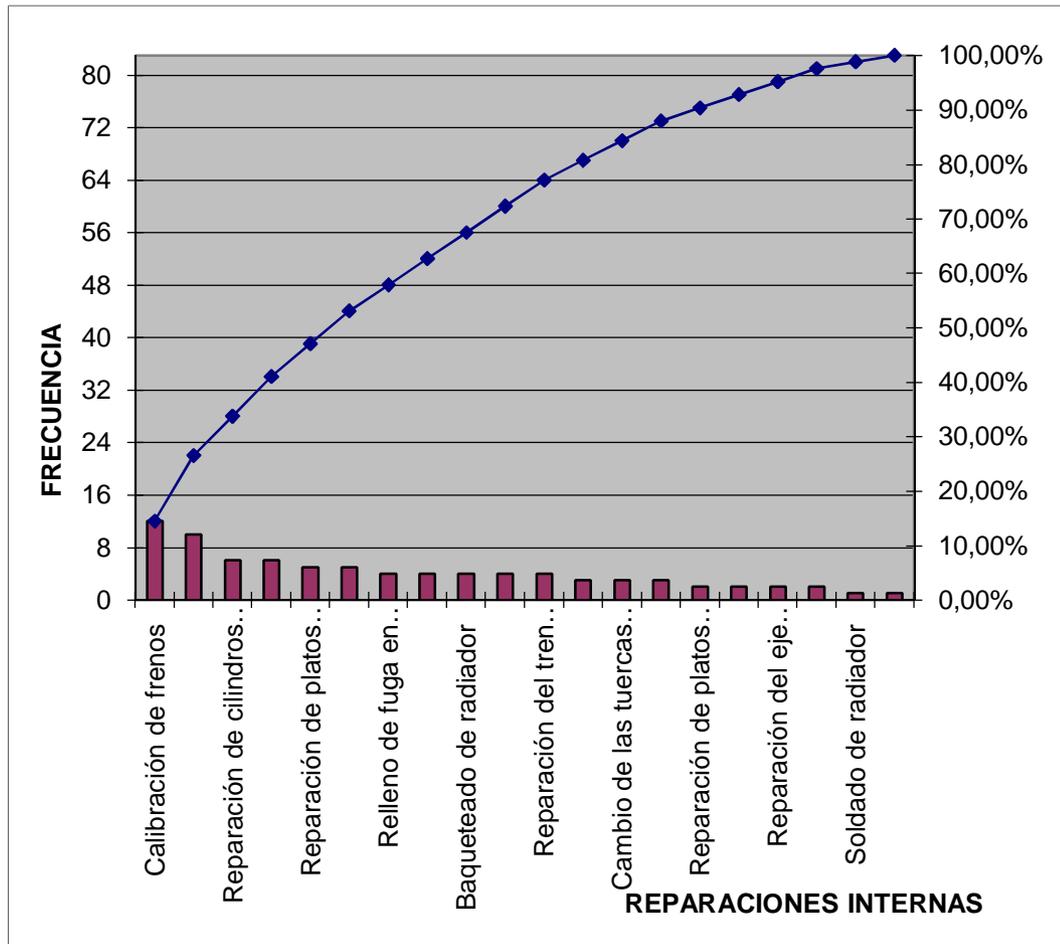
GRÁFICO No. 8

DIAGRAMA DE PARETO.

El análisis de Pareto indica que las principales reparaciones de equipos camineros pesados que han sido reparadas en el Taller de Diesel Pesado, son la reparación y calibración de los frenos y el reemplazo de mangueras hidráulicas, rodamientos, platos de embragues y bandas, con una frecuencia del 53% de participación con relación a las restantes reparaciones realizadas en el interior del Taller.

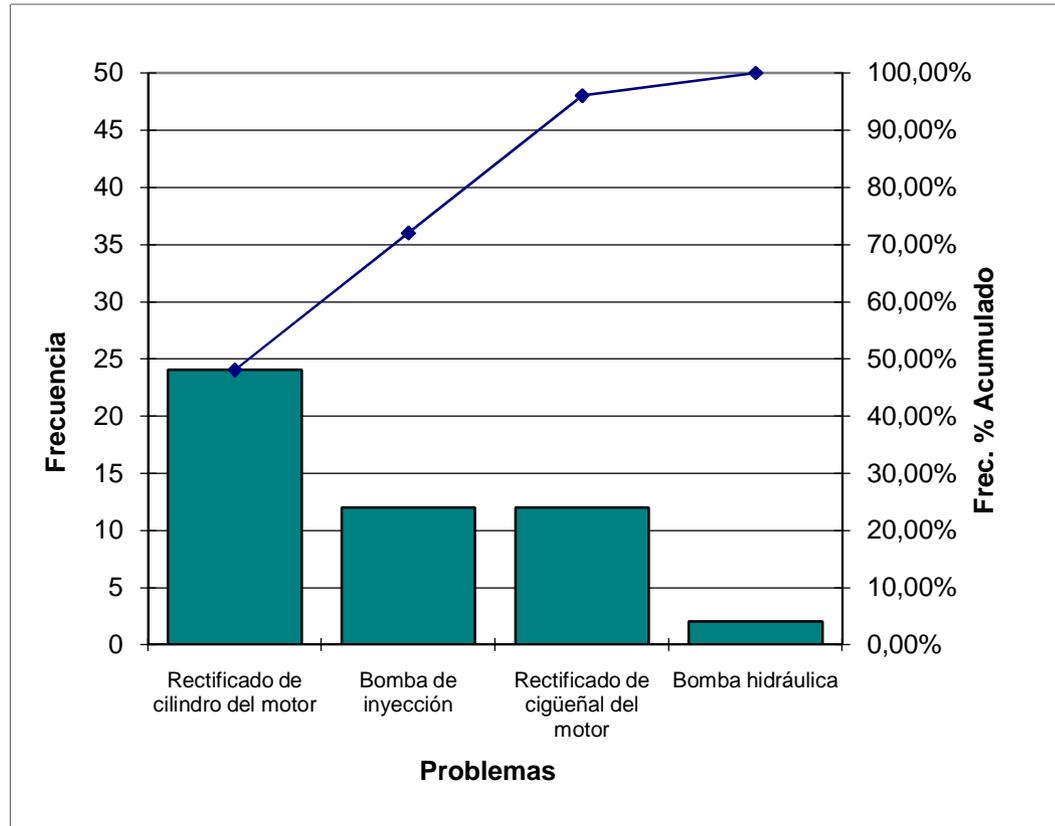
GRÁFICO No. 9

DIAGRAMA DE PARETO.

El análisis de Pareto indica que los principales piezas mecánicas de equipos camineros pesados, reparados en talleres particulares externos, son los cilindros del motor y la bomba de inyección, con una frecuencia del 72% de participación con relación a los equipos que con mayor frecuencia son reparados de esta manera.

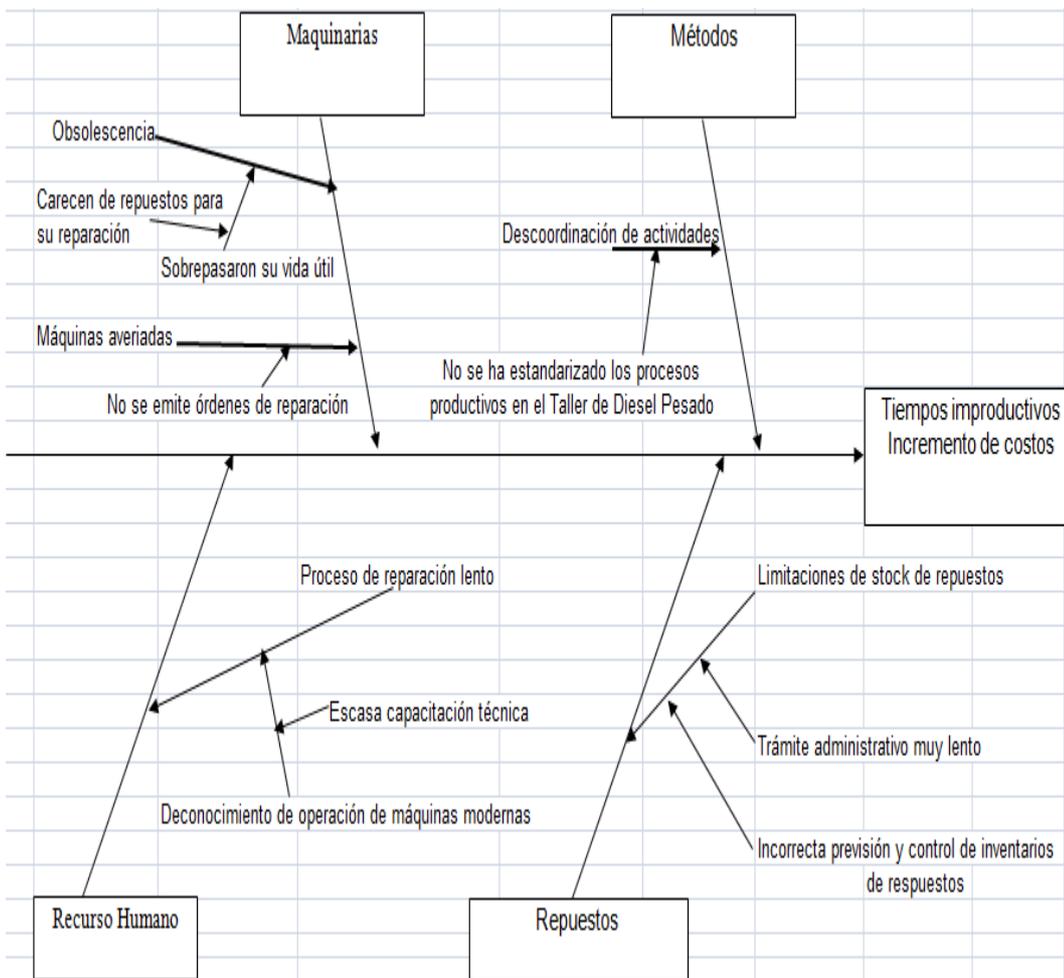
GRÁFICO No. 10

DIAGRAMA DE ISHIKAWA DEL PROBLEMA DE LAS LIMITACIONES DE RECURSOS.

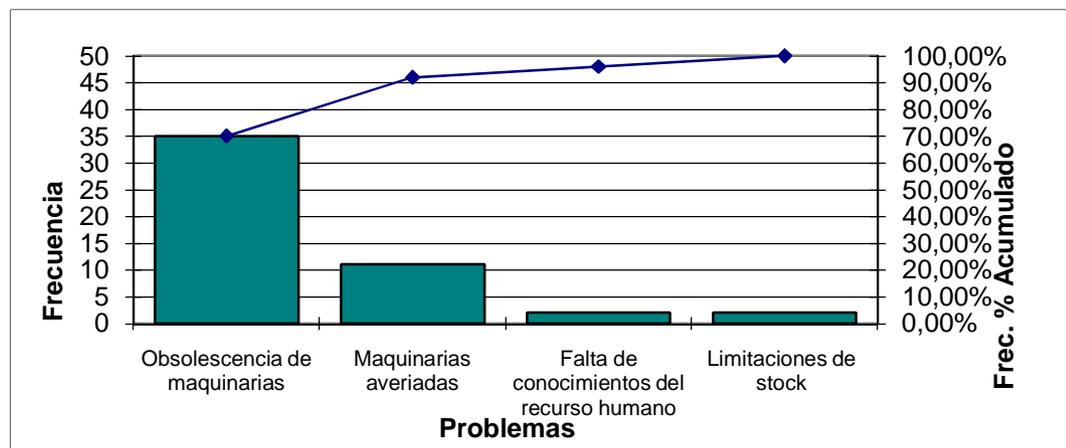
GRÁFICO No. 11

DIAGRAMA DE PARETO DE CAUSAS DE REPARACIONES EXTERNAS

El análisis de Pareto de causas del problema correspondiente a las “limitaciones de recursos” considerando las reparaciones externas, indica que las causas principales por las cuales los equipos camineros pesados son reparados en talleres particulares externos, se debe a la “obsolescencia de maquinarias” y “equipos averiados”.

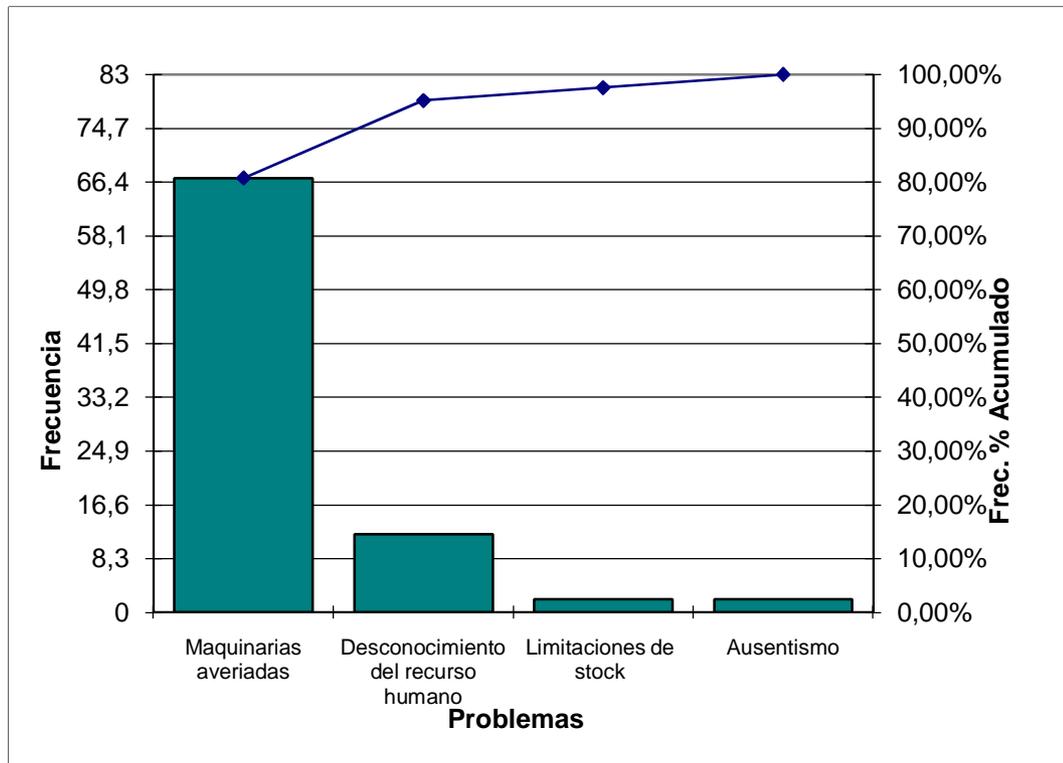
GRÁFICO No. 12

DIAGRAMA DE PARETO DE CAUSAS DE REPARACIONES INTERNAS.

El análisis de Pareto de causas del problema correspondiente a las “limitaciones de recursos” considerando las reparaciones internas en el Taller de Diesel Pesado, indica que la principal causa por la que ocurre esta problemática, se debe a los “equipos averiados”, que incide con el 80,72% de la frecuencia de ocurrencia de la problemática en mención, generando tiempos improductivos.

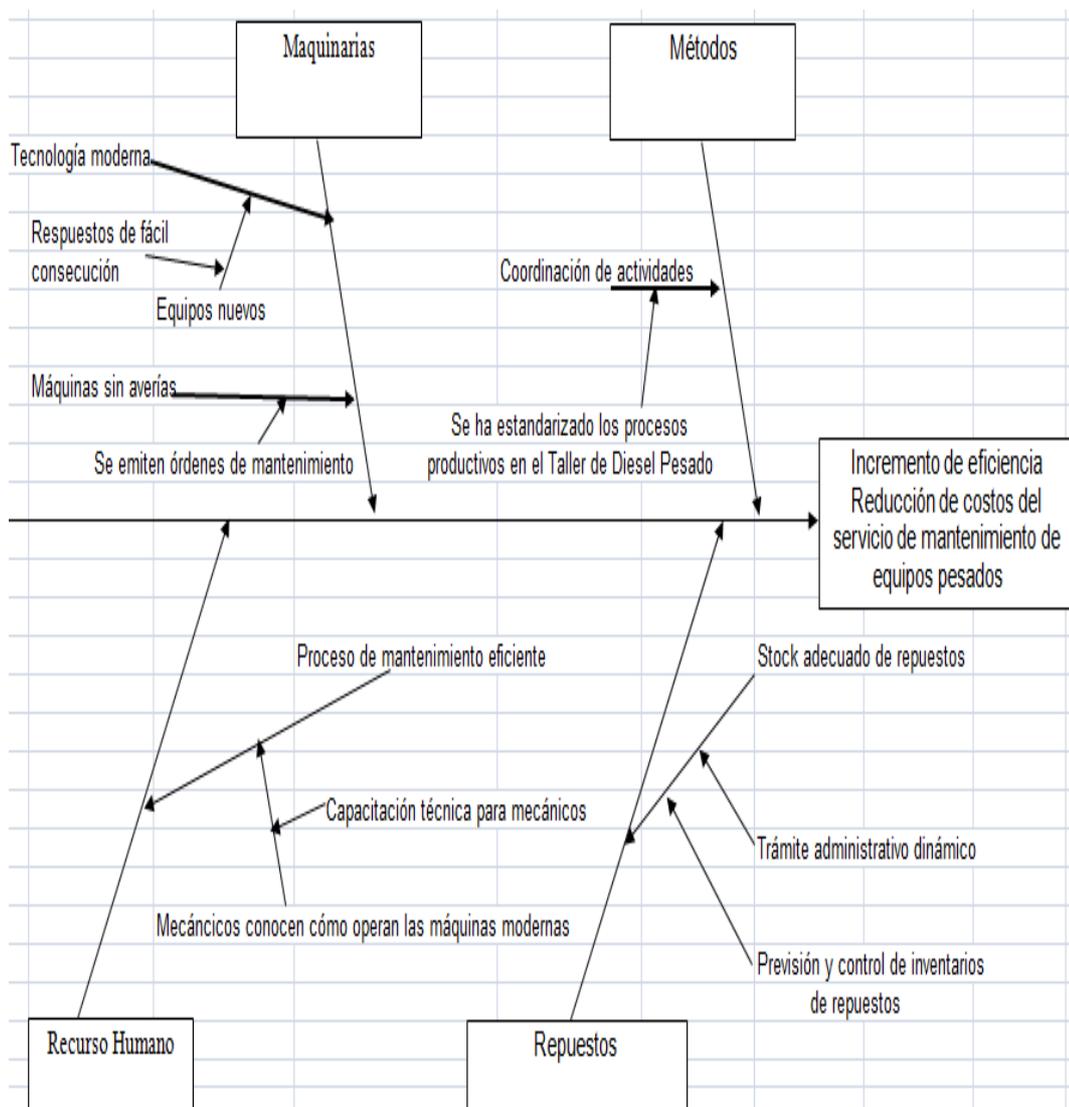
GRÁFICO No. 16

DIAGRAMA DE ISHIKAWA PROPUESTO.

Se puede apreciar que al eliminarse los problemas asignables a los recursos tecnológicos y humanos, el diagrama se reduce, además que si se aplica la propuesta, se sugiere que en un futuro se analicen y se le de solución a los problemas concernientes a la escasez de repuestos y a la estandarización de los métodos.

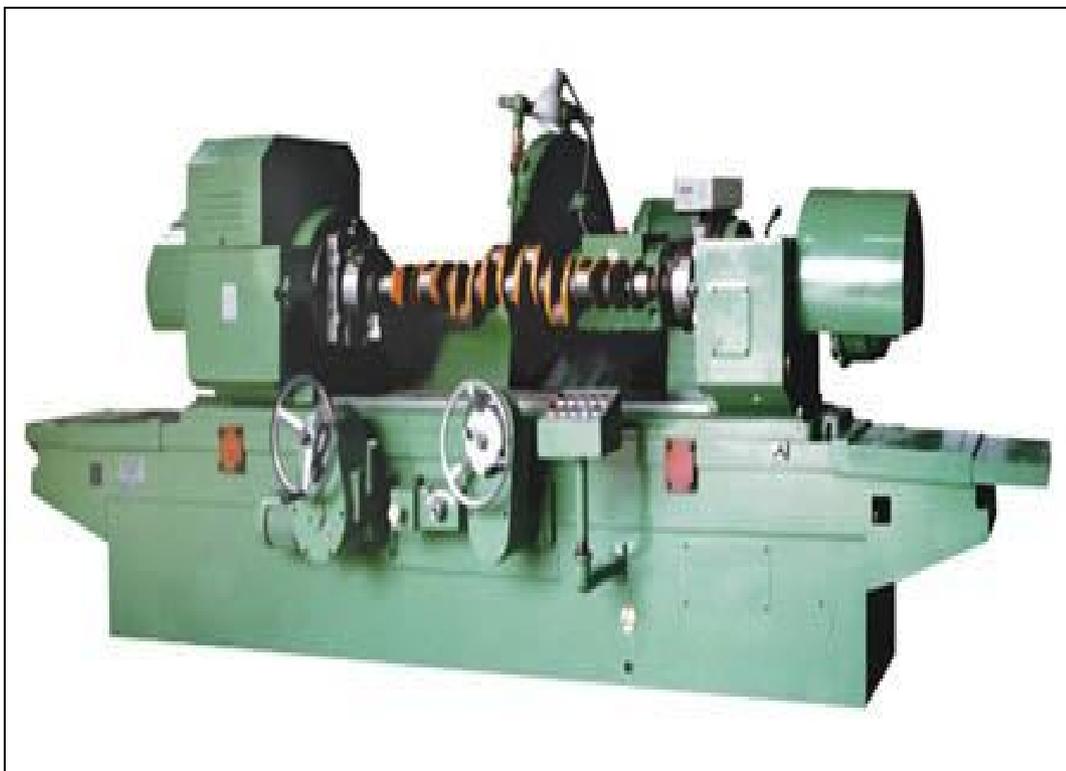
GRÁFICO No. 20

RECTIFICADORA DE CIGÜEÑAL.

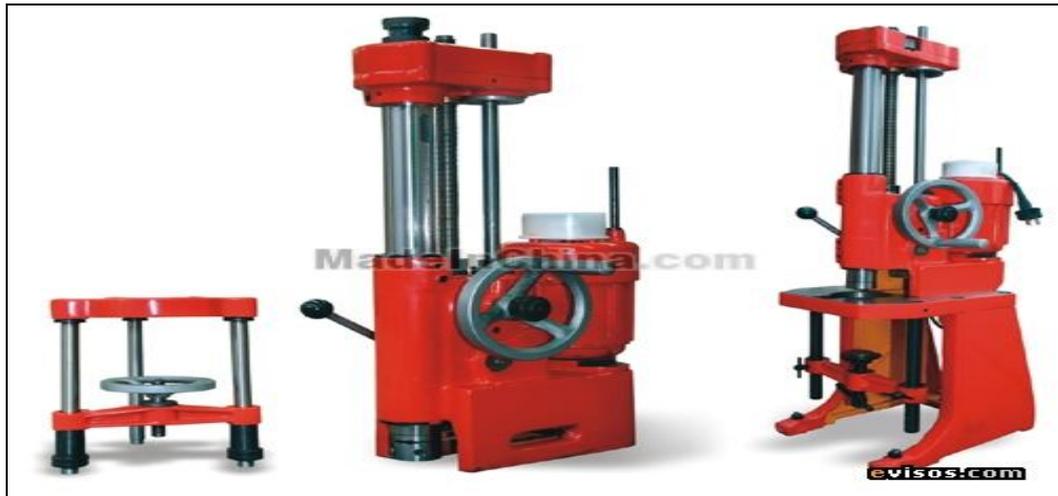
GRÁFICO No. 21

RECTIFICADORAS DE CILINDROS.

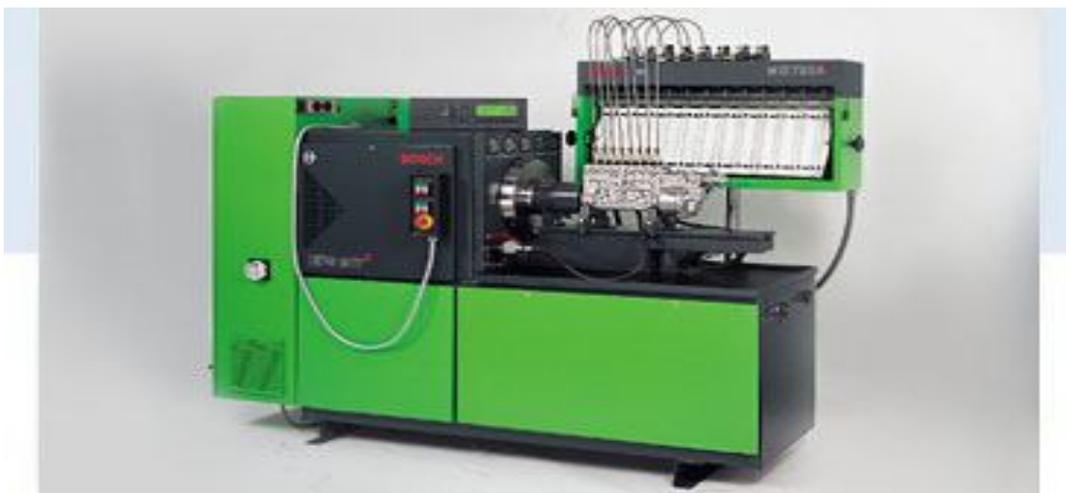
GRÁFICO No. 22

BANCO DE PRUEBA DE BOMBAS DE INYECCIÓN.

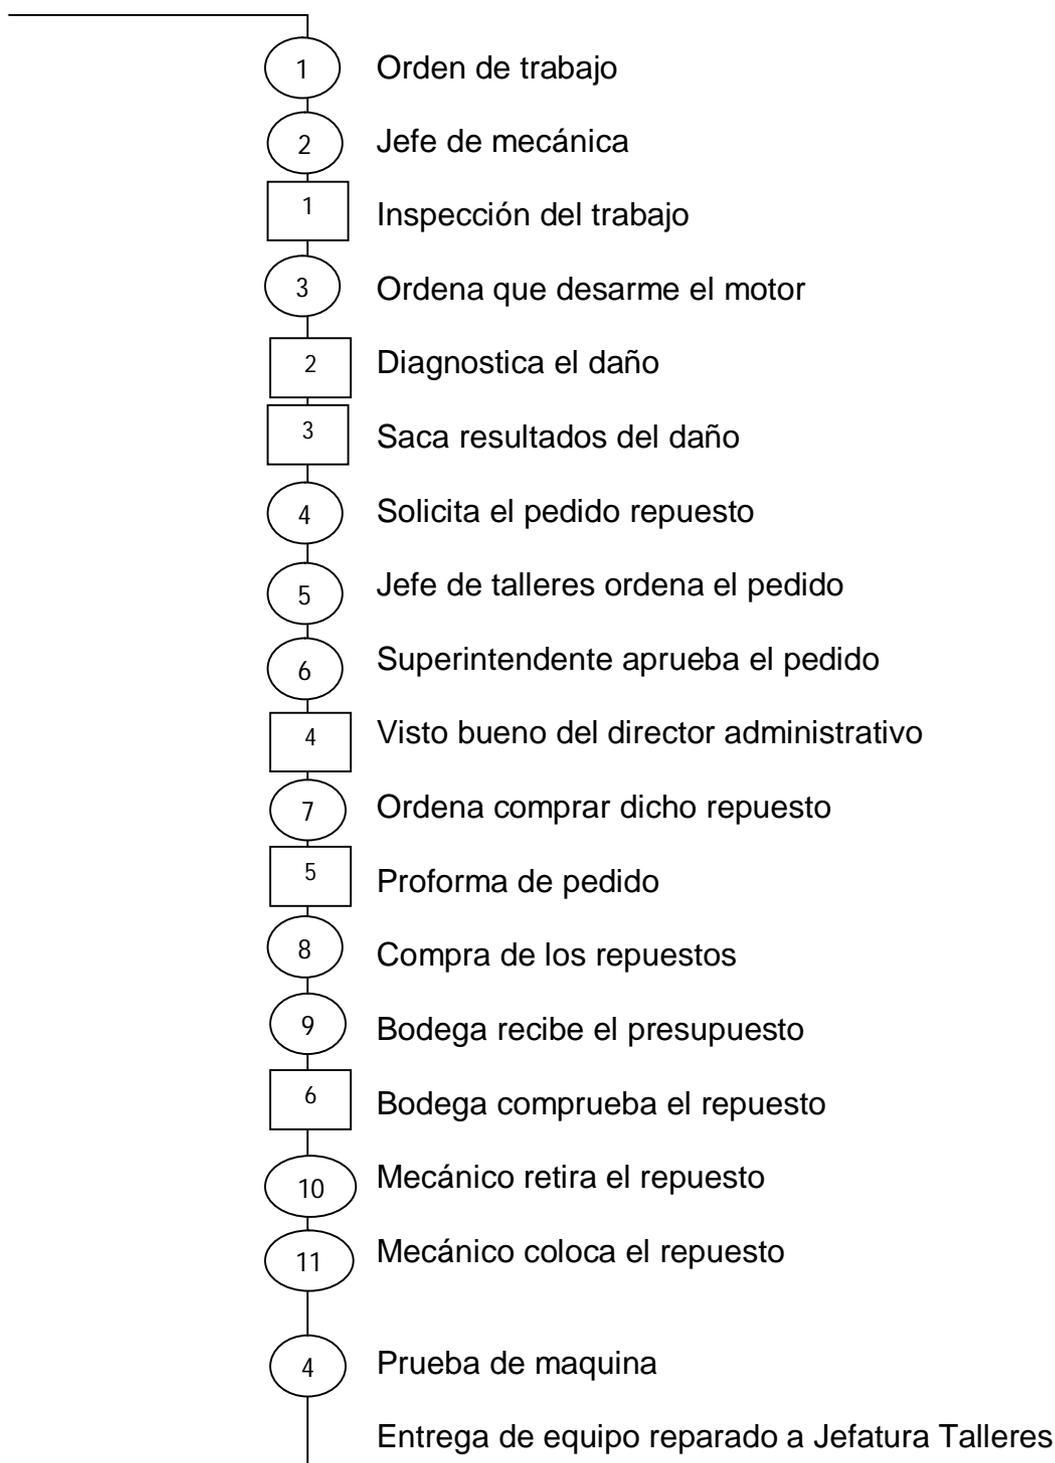
ANEXO No. 5

DIAGRAMA DE OPERACIONES DE PROCESO DE REPARACIÓN Y MANTENIMIENTO DE LOS EQUIPOS DE DIESEL PESADO.

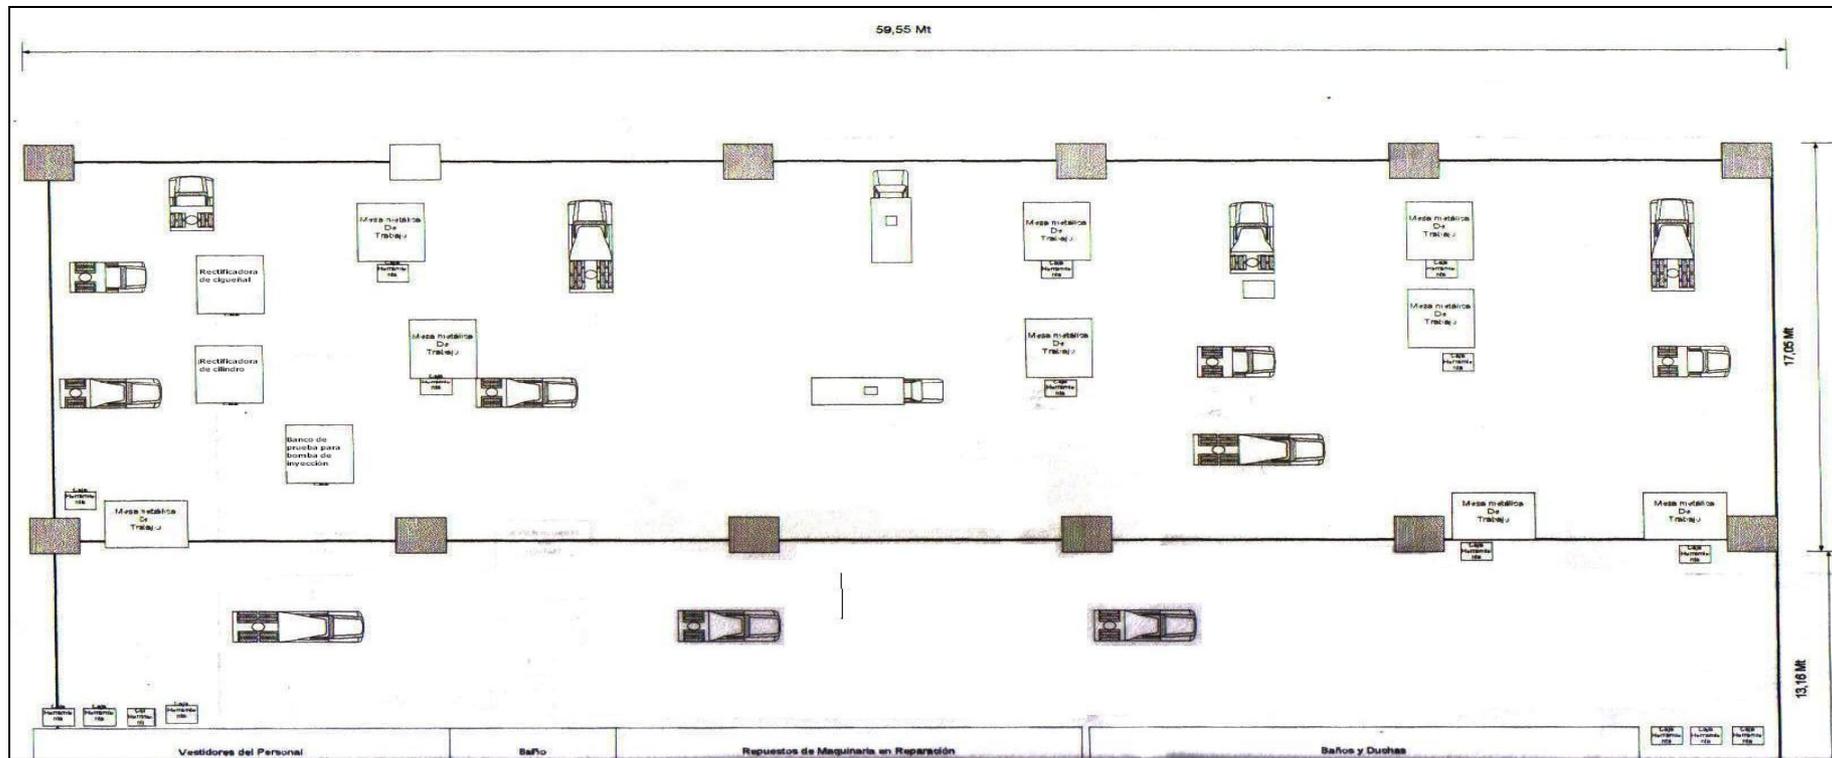
ANEXO No. 10

DIAGRAMA DE PLANTA PROPUESTO.

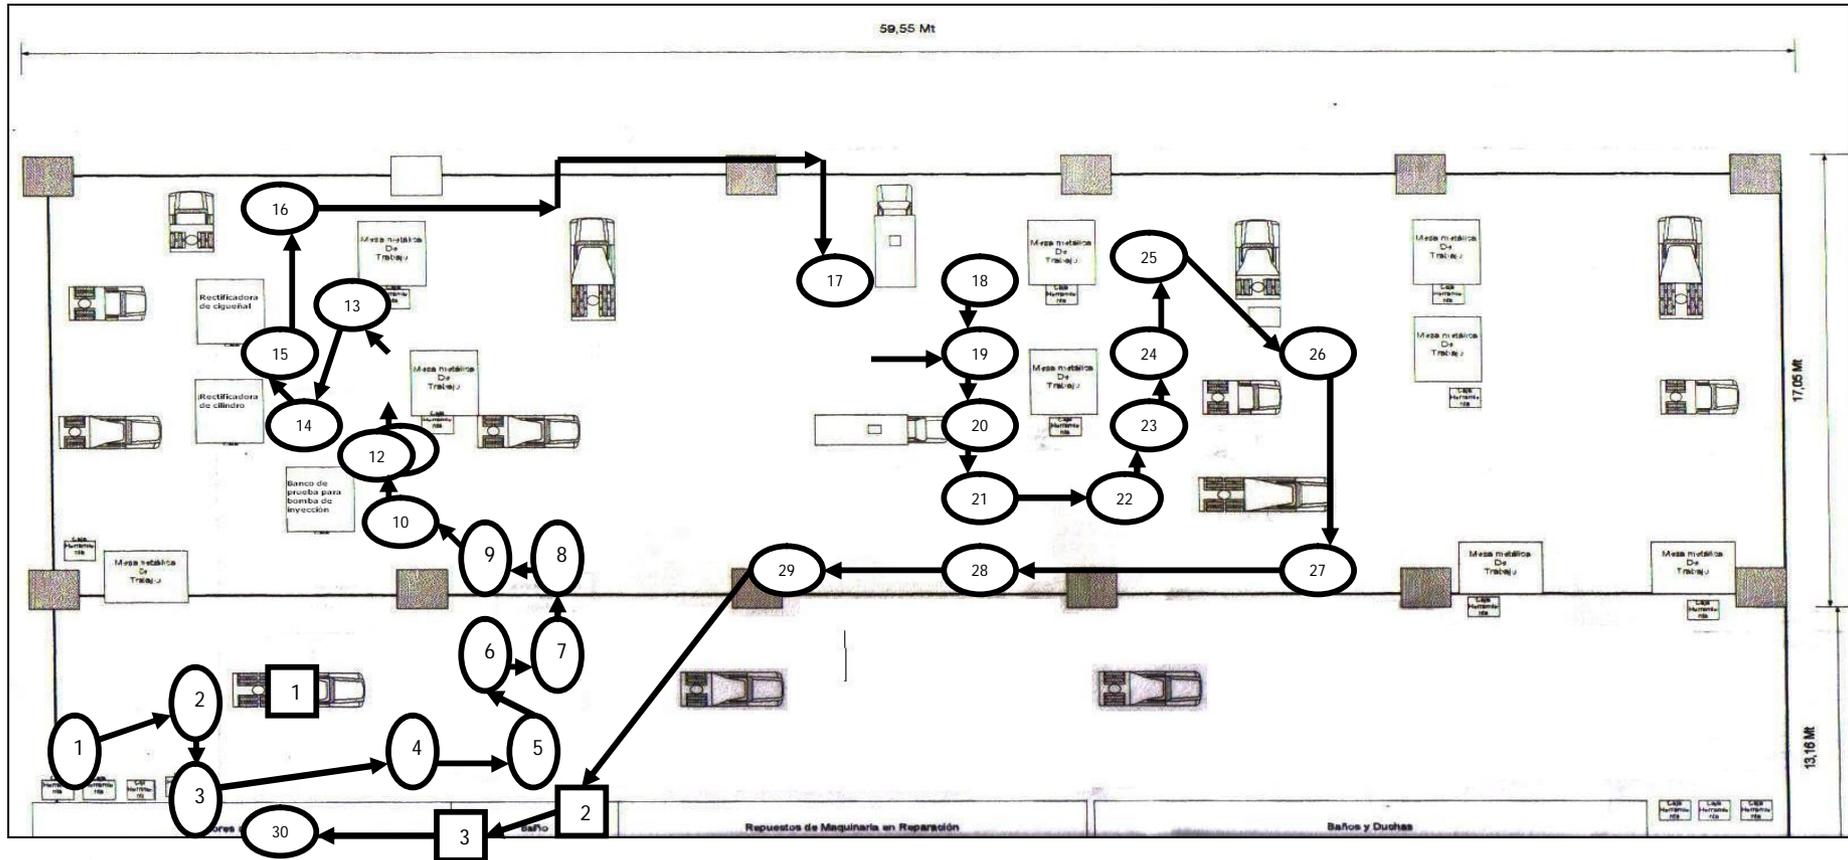
ANEXO No. 11

DIAGRAMA DE RECORRIDO PROPUESTO.

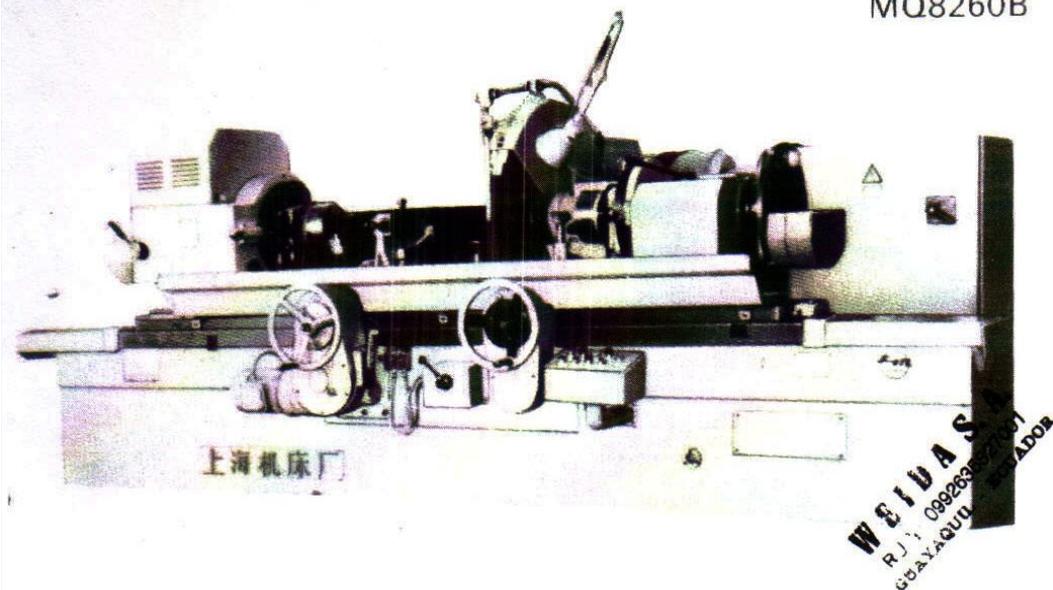
MQ8260B

Distancia máxima entre platos	1800mm
Máx. giro sobre la mesa	580mm
Máx. diámetro de trabajo	100mm
Altura central	300mm
Máx. peso de rectificado	120Kg
Velocidad de trabajo de la cabeza del husillo	25-45-95rpm
Máx. velocidad del husillo	890rpm
Minima velocidad del husillo	740rpm
Diametro de la rueda del husillo	80mm
Micro avance de la cabeza del husillo	0,005
Peso neto de la máquina	6000Kg
Dimensiones (LxWxH)	4166x2037x1584mm

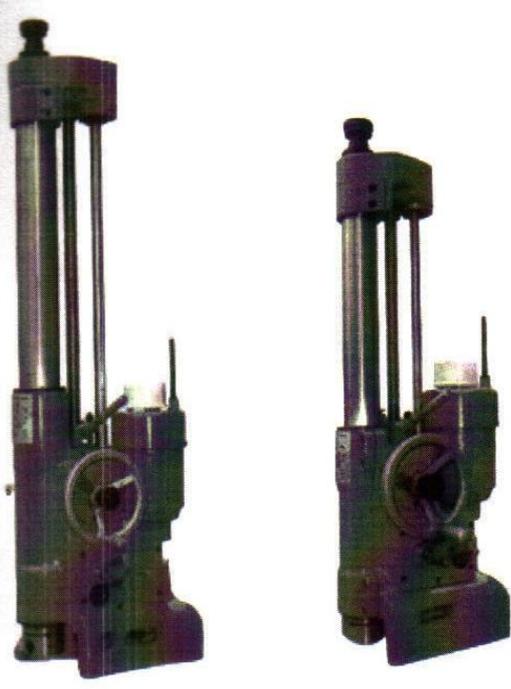
Modelo	T8014A
Diámetro de perforación	65 hasta 140 mm.
Max. profundidad de eje	300 mm.
Velocidad de Rotación	250 - 380 rpm
Dimensiones	330 x 400 x 1080 mm.
Voltaje	220 v / 60 hz
Peso	80 kg

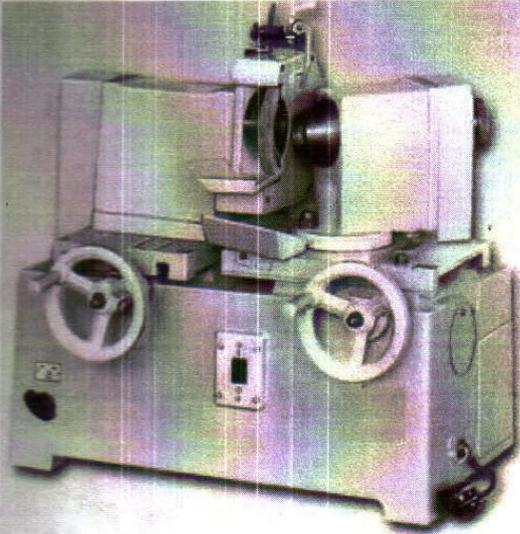
Diametro de Rectificación de la Válvula de admisión	30-90mm
Diametro de palanca de la válvula de admisión	5-16mm
Angulo de rectificación de la válvula de admisión	30-60grados
Alcance del cambio velocidad longitudinal del cabezal fijo	85mm
Alcance de la velocidad transversal de la cabeza de rectificado	90mm
Velocidad del husillo del cabezal fijo	160rpm
Velocidad del husillo de la cabeza de rectificado	5370rpm
Max. Profundidad de rectificado	0,025mm
Motor electrico	
Tipo	JY7122
Fuerza	370w
Voltage	220v
Velocidad	3450rpm
Peso	89Kg
Dimensiones (LxWxD)	530x430x510
