UNIVERSIDAD DE GUAYAQUIL

FACULTAD DE ARQUITECTURA Y URBANISMO

**“IDENTIFICACIÓN Y ESTUDIO DE FACTIBILIDAD DE
REUTILIZACIÓN DEL PATRIMONIO ARQUITECTÓNICO EN EL
BARRIO DEL ASTILLERO PARA SU CARACTERIZACIÓN
COMO NODO TURÍSTICO HISTÓRICO, GUAYAQUIL 2016”**

TRABAJO DE TITULACION

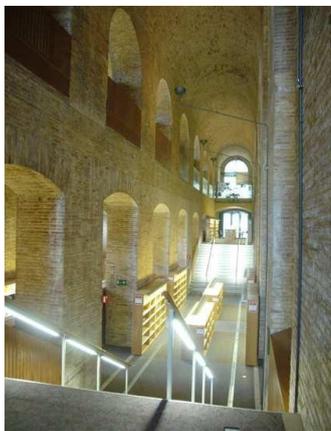
Ilustración 3.- Biblioteca de la Universidad Pompeu Fabra
Fuente.- Espacios Urbanos - Revitalización

Estas intervenciones deben ser concebidas libres de todo formalismo o patrones estilísticos, y mostrar respeto y consideración por las viejas estructuras en las que se está interviniendo o que se están modificando. Ej.: *Biblioteca de la Universidad Pompeu Fabra en el antiguo depósito de agua – Barcelona.*

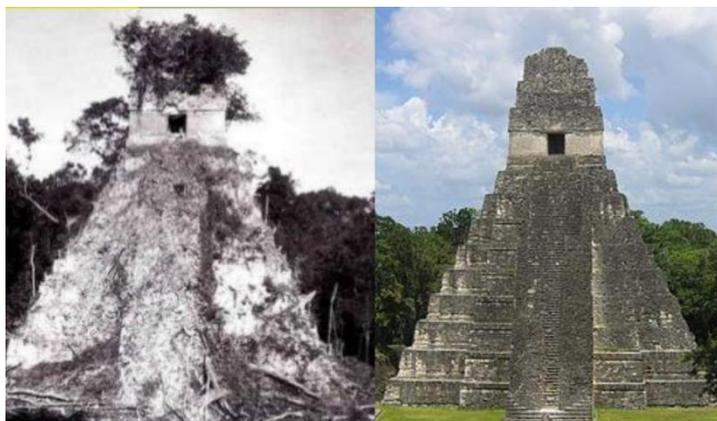
Entonces, la liberación tiene como fin, materiales y elementos que se encuentren alterando de algún modo al inmueble. Esto al conocerse que, aquellos agregados de lo que se habló inicialmente no son originales ni tienen un valor que corresponda a la historicidad del conjunto. En la liberación se incluyen tareas como la remoción de escombros, la limpieza de la edificación, la eliminación de unidades que afecten la edificación, así como flora y fauna que puedan estar alterando el bien inmueble debido a agregados ocasionados por causas humanas, y de ser necesario la eliminación de intervenciones anteriores que hayan modificado de forma indiscriminada la configuración inicial de la edificación.

Ilustración 6.-México, ruinas mayas
Fuente.- Sectores Turísticos

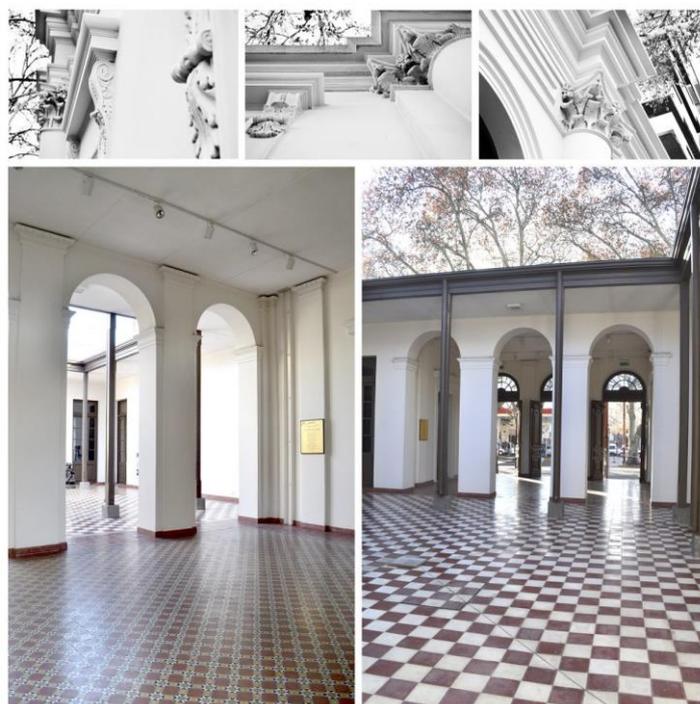
En este tipo de intervención se deben contemplar las tareas del apuntalamiento correcto de arcos, muros y cubiertas, el arreglo total de grietas y fisuras por medio de inyección, la restitución de materiales y morteros que hayan sido perdidos, intervención total en cerramientos, cubiertas y la consolidación o aplicación de algún tipo de consolidar ante de muros que hayan sufrido y evite debilitamiento de su mampostería, así como aplanados y restitución de pinturas en murales.

Ilustración 7.-Escuela Bartolomé Mitre - Provincia de Mendoza
Fuente.- Sectores Turísticos

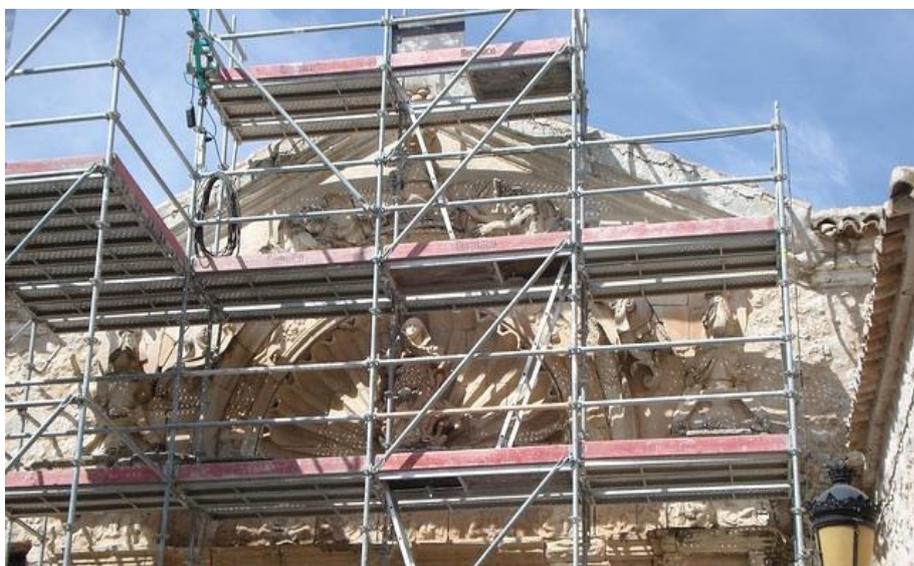
Dentro de un proyecto de restauración todos los estudios y soluciones posteriores a daños estructurales en los que se encuentra en la edificación patrimonial deberá ser realizado específicamente por un especialista en estructuras históricas, quien además tiene la obligación de asesorar la ejecución de dicha intervención en la obra, esto para que la edificación patrimonial no sufra alteraciones innecesarias.

Ilustración 8.-iglesia de Corral de Almaguer
Fuente.- Diseños Innovadores

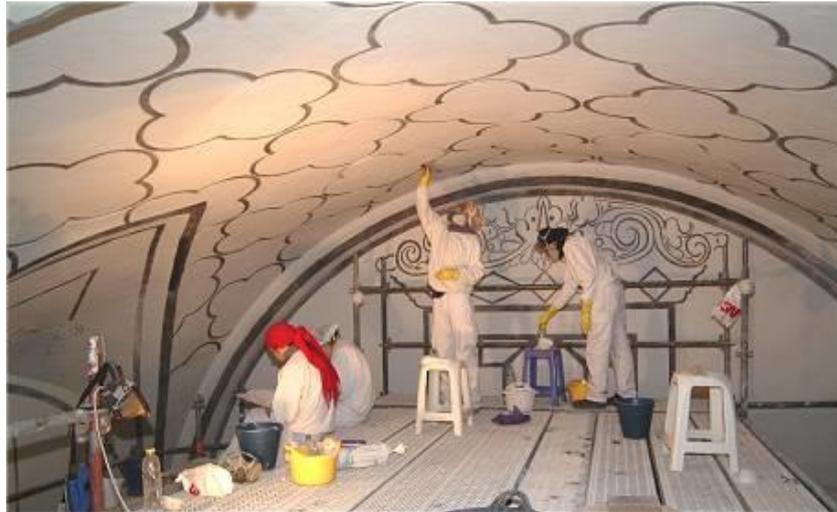
En la restauración este término tiene diferentes significados (Thierry, 1991), pero dentro de la restauración arquitectónica tiene un significado específico: la reintegración en una restauración arquitectónica es la intervención que tiene por objetivo devolver uniformidad a elementos arquitectónicos que han sido deteriorados, mutilados o que hayan sido desubicados a través del tiempo

Ilustración 9.- Ermita de la Mare de Déu de la Font de Castellfort
Fuente.- Intervención arquitectónica, 1996-2004

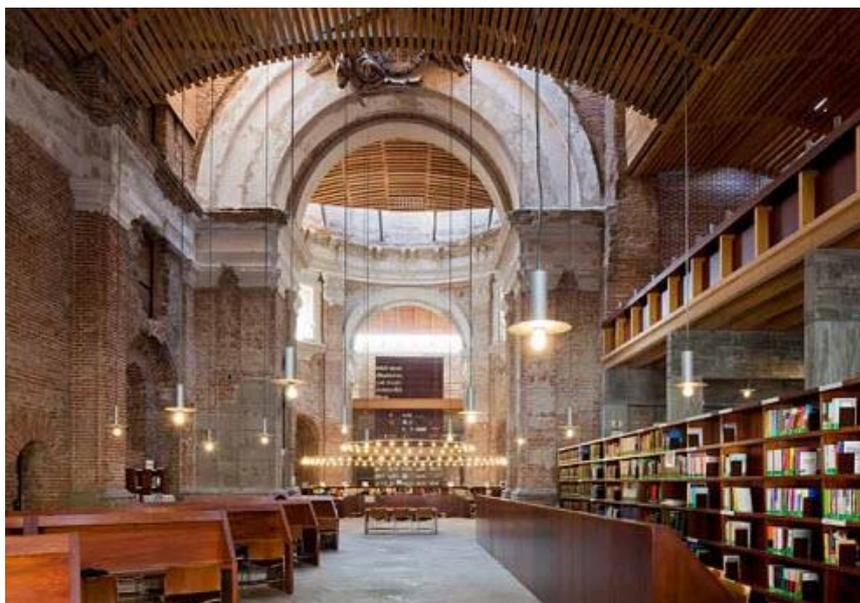
esta parte de la intervención se debe definir como una aportación de elementos que sean nuevos divisibles para la correcta conservación del objeto y consiste en *“completar o rehacer las partes faltantes de un bien cultural con materiales nuevos o similares a los originales, con el propósito de darle estabilidad y/o unidad [visual] a la obra”*, (Thierry, 1991), esto claramente sin pretender engañar, por lo que debe ser diferenciado alguna forma del objeto original.

Ilustración 10.- José Ignacio Linazasoro. Reforma de las Escuelas Pías.
Fuente.- Intervención arquitectónica, 1996-2004

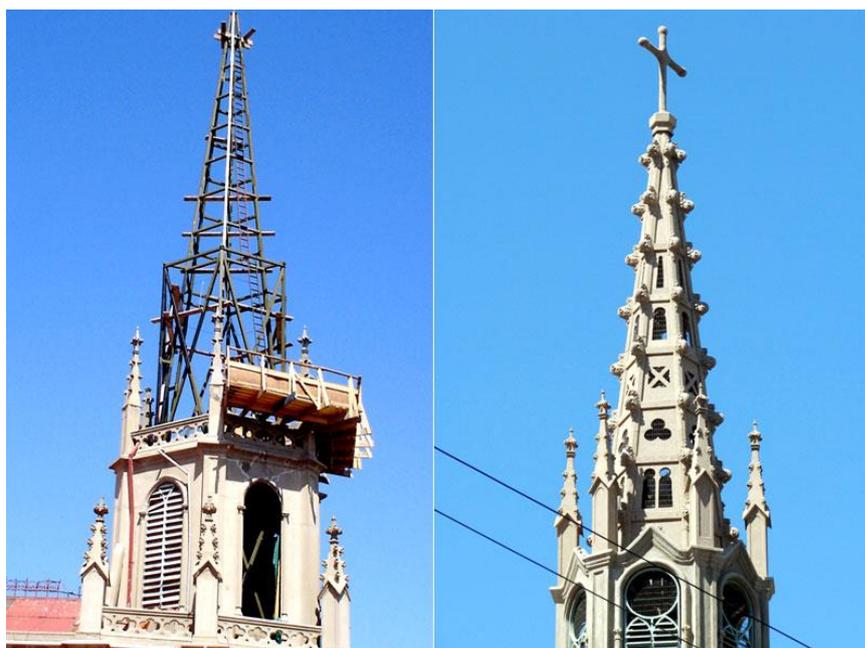
La reconstrucción supone el empleo de materiales nuevos y no la reutilización de elementos pertenecientes a la construcción original ya perdida.” (Olmos, 1996), es decir que la reconstrucción es una intervención que se refiere explícitamente a las labores que deben realizarse en un monumento o edificación patrimonial a nivel de estructura, además debe fundamentarse en el respeto del bien inmueble para que desea efectuada de una manera reconocible.

Ilustración 11.- Chile, reconstrucción de catedral en Santiago
Fuente.- Intervención arquitectónica

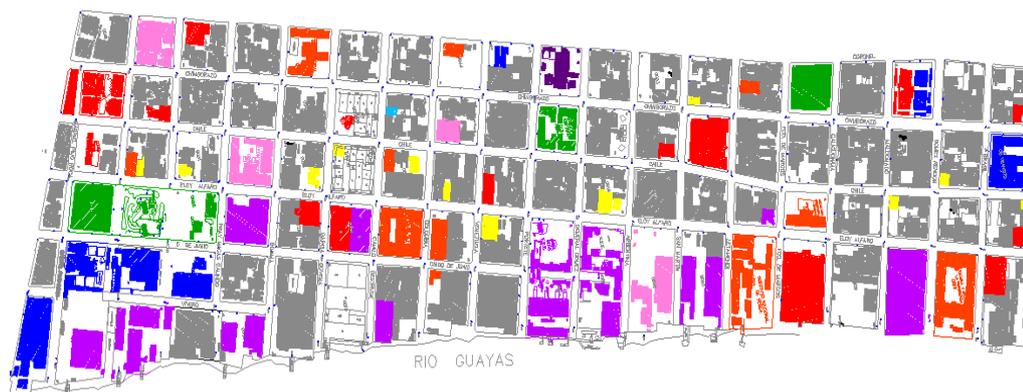
Para identificar un objeto arquitectónico dentro de un contexto urbano, debemos elaborar un mapa de la zona de estudio dentro del barrio, con sus delimitaciones y ubicar todos los equipamientos existentes dentro del mismo para su reconocimiento por medio de colores.

Ilustración 12.-.- Barrio del Astillero - Mapeo
Fuente.- Datos de la Investigación

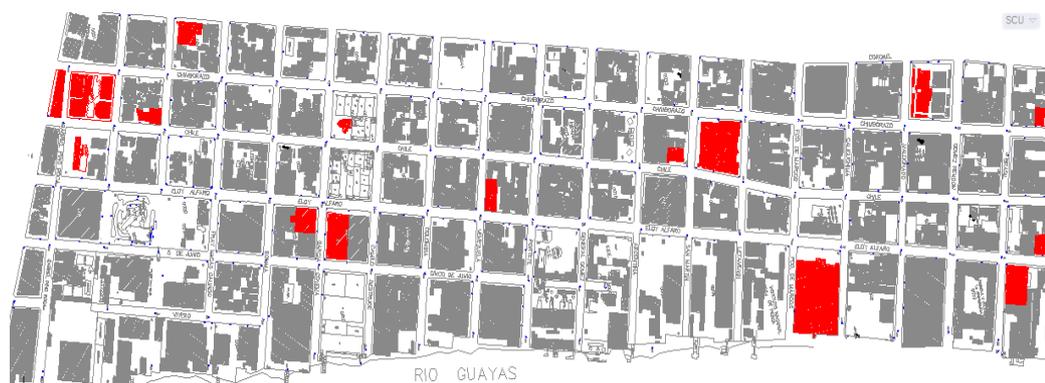
Ilustración 16.-Estudio el Sector – Áreas de Comercio.
Fuente.- Datos de la Investigación

Al hacer este mapeo podremos encontrar diferentes puntos económicos dentro del área de estudio del barrio, su área de influencia y sus ubicaciones.

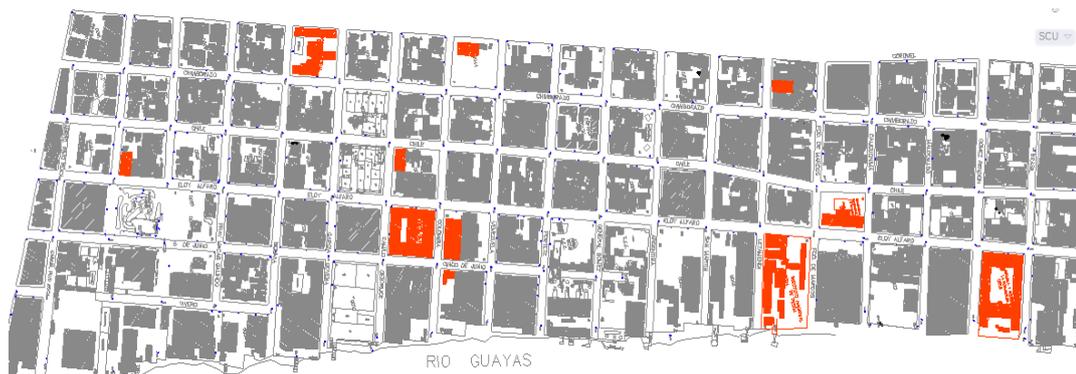
Ilustración 20.-Estudio Urbano del Sector – Áreas de Educación.
Fuente.- Datos de La investigación

Se denomina por equipamiento educativo a toda aquella edificación destinada para actividades educativas, seminarios, conferencias para aprendizaje, etc. El Barrio del Astillero posee dentro del área de estudio, varios establecimientos educativos de gran importancia.

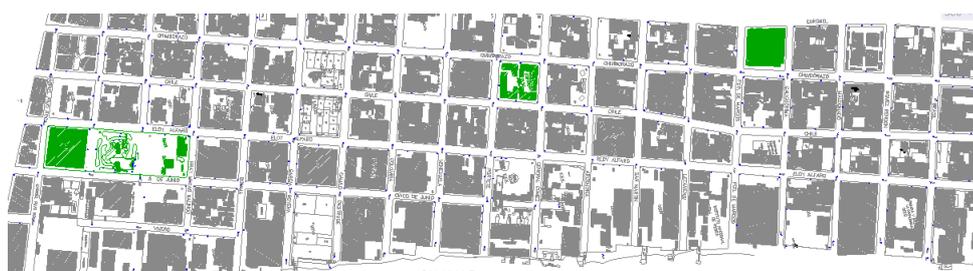
Ilustración 28.-Estudio Urbano del Sector – Áreas Verdes.
Fuente.- Datos de La investigación

La Comisión Nacional de Medio Ambiente define área verde como los espacios urbanos, o de periferia a éstos, predominantemente ocupados con árboles, arbustos o plantas, que pueden tener diferentes usos, ya sea cumplir funciones de esparcimiento, recreación, ecológicas, ornamentación, protección, recuperación y rehabilitación del entorno, o similares (MINVU, CONAMA, 1998)

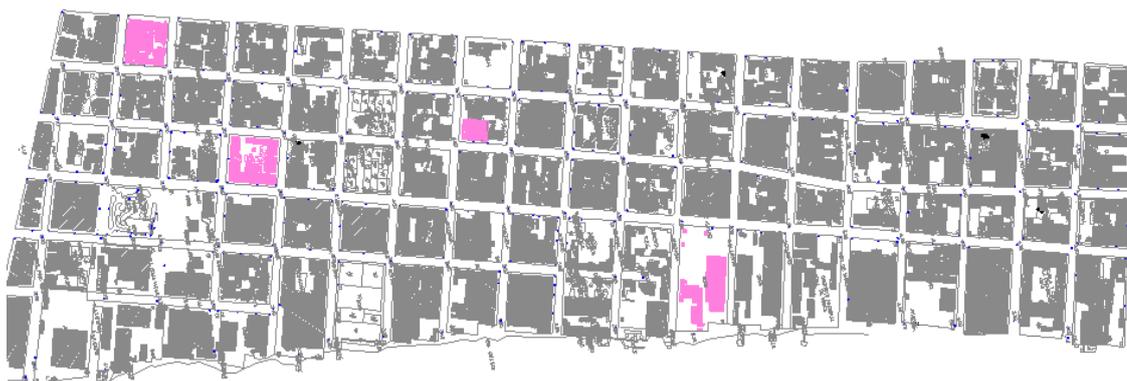
Ilustración 30.-Estudio Urbano del Sector – Equipamientos de Salud.
Fuente.- Datos de La investigación

Un equipamiento de salud es toda aquella edificación necesaria construida para satisfacer las necesidades sanitarias dentro de una ciudad o poblado, dentro del área de estudio del Barrio del Astillero encontramos varias edificaciones que han sido destinadas para este tipo de actividades.

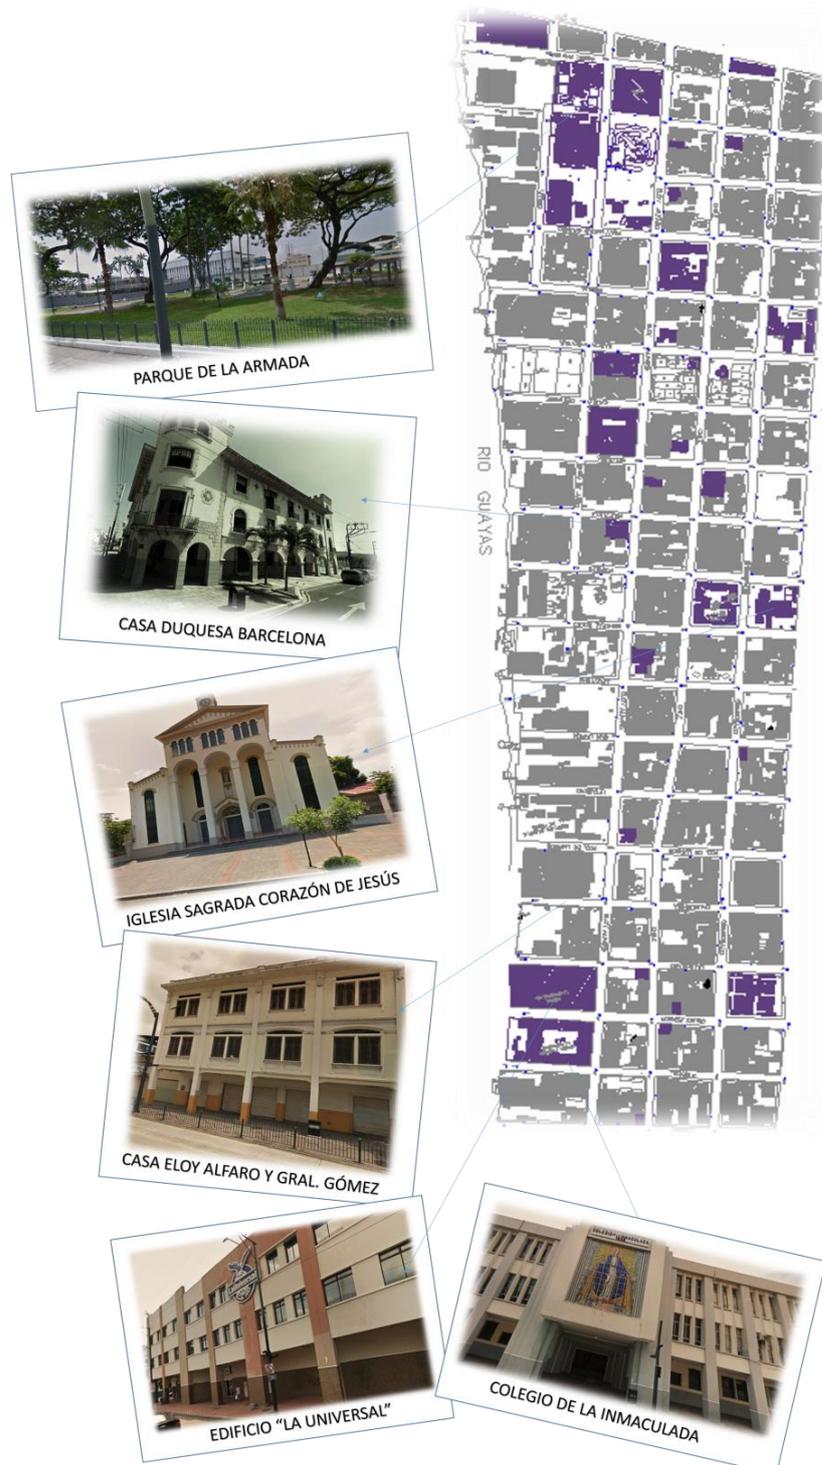
Ilustración 39.- Mapeo e Identificación - Patrimonio Arquitectónico, Barrio del Astillero.
Fuente.- Datos de la Investigación.

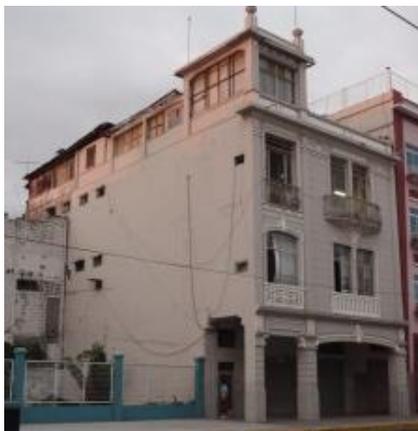
Ilustración 41.- Tipología Similares – Calle Eloy Alfaro.
Fuente.- Datos de la Investigación

A partir de 1910, época dorada del cacao, se construyeron fastuosas residencias de cemento con “estilos europeos” y para las décadas del treinta y cuarenta, se edifican volumetrías tipo “castillo” muy cerca de la edificación en estudio como en otros sitios de la ciudad, estos ya con sistemas constructivos en hormigón armado.

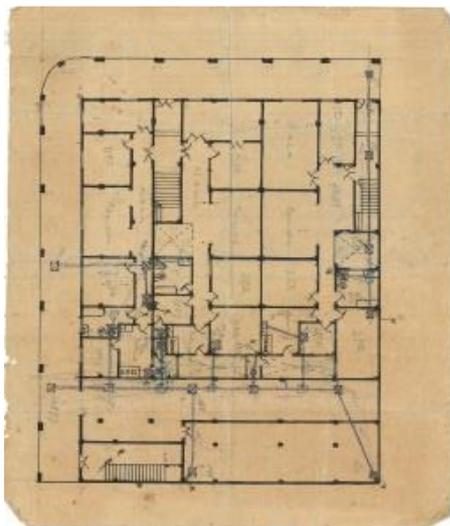
Ilustración 43.- Plano Actual – Castillo Espronceda.
Fuente.- Datos de la Investigación

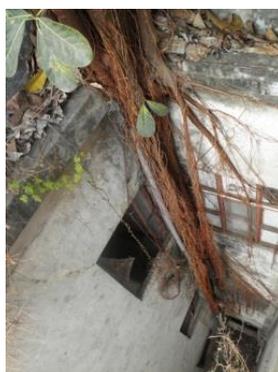
Ilustración 45.- Flora Creciente – Castillo Espronceda.
Fuente.- Datos de la Investigación

De manera general los deterioros mayores están en las carpinterías de madera para puertas y ventanas, mientras que la estructura tiene afectación por humedad en los puntos de desagües antiguos de los baños de plantas altas. En la terraza hay filtraciones de humedad por contracción de mortero de recubrimiento ya que no tiene armadura de dilatación y para reparar se han aplicado capas de recubrimientos asfálticos en las fisuras, sin embargo, las filtraciones permanecieron. La falta de mantenimiento ha provocado la proliferación de vegetación mayor en las paredes del ducto de iluminación #1 hasta permitir el crecimiento de un árbol con raíces adheridas a las paredes y la copa del árbol sobrepasa el nivel de cubiertas en la terraza.

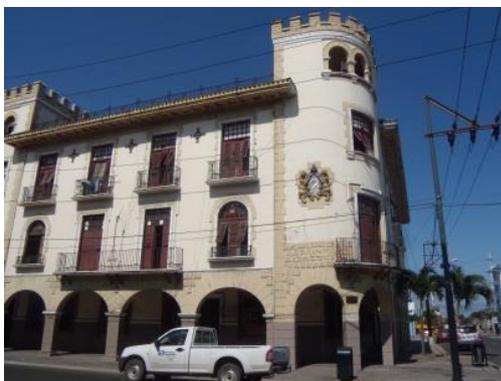
Ilustración 46.- Fachada Principal – Castillo Espronceda.
Fuente.- Datos de la Investigación

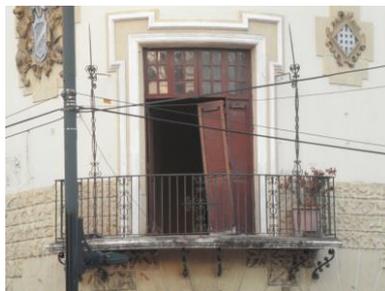
Ilustración 47.- Detalle Balcón – Castillo Espronceda.
Fuente.- Datos de la Investigación

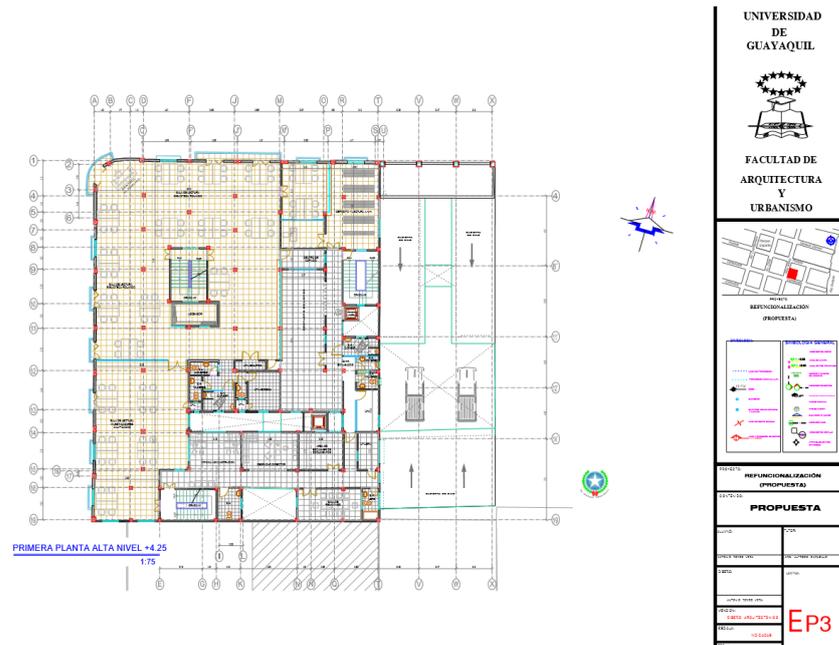
Ilustración 49.- Primera planta Alta Propuesta – Castillo Espronceda.
Fuente.- Datos de la Investigación

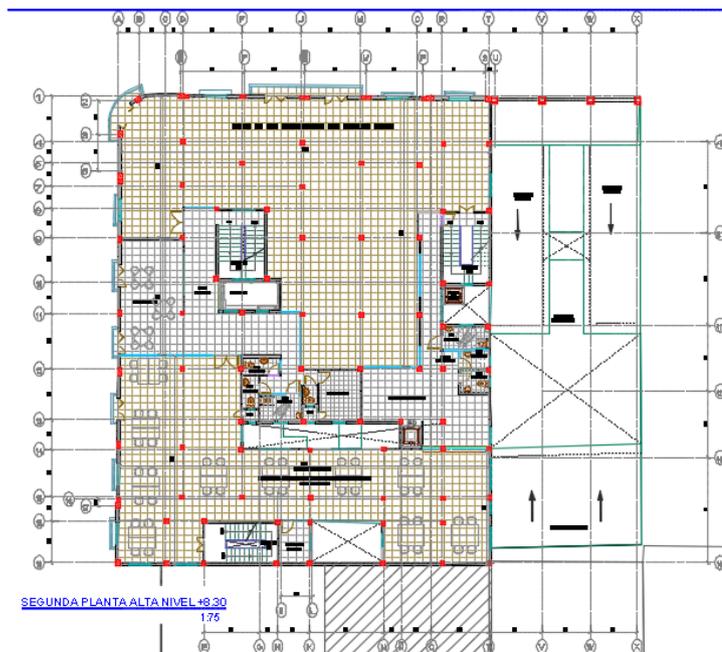
Ilustración 50.- Segunda Planta Alta Propuesta– Castillo Espronceda.
Fuente.- Datos de la Investigación

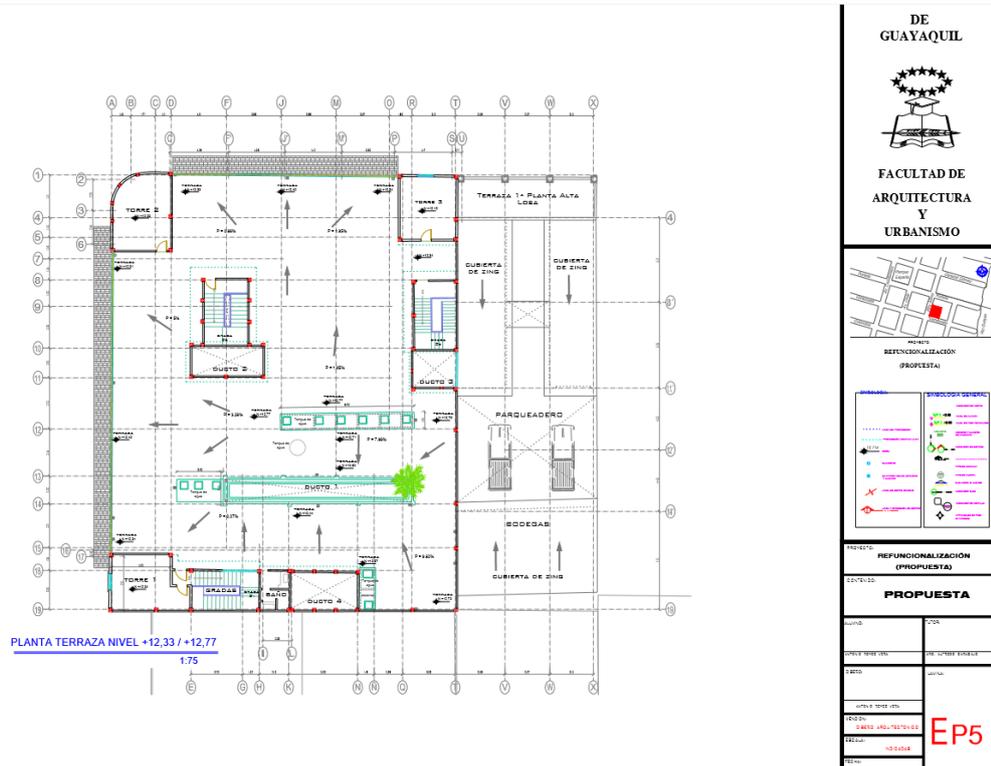
Ilustración 51.- Terraza Propuesta– Castillo Espronceda.
Fuente.- Datos de la Investigación

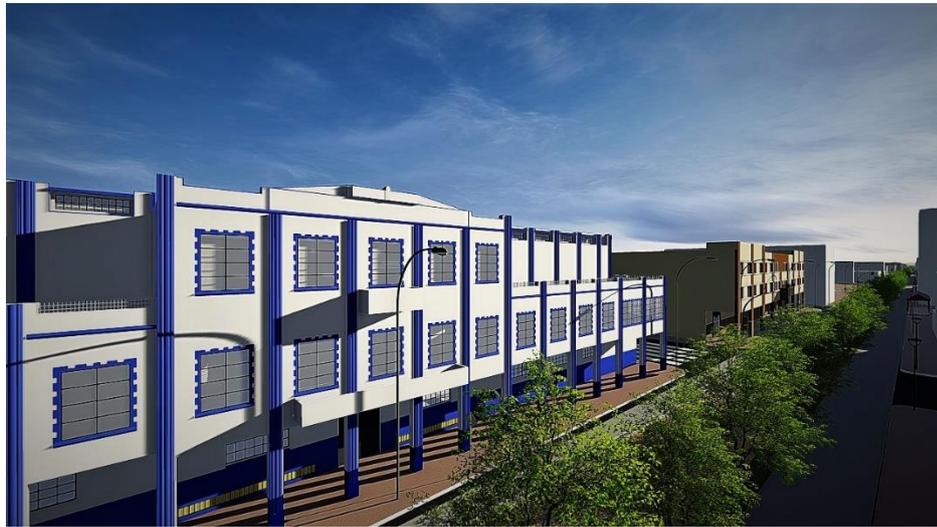
Ilustración 52.-.- Propuesta Nodo Turístico – Barrio Astillero
Fuente.- Datos de la Investigación

A partir de la inserción de nuevos materiales como se podrá hacer la distinción de la calle Eloy Alfaro como circuito principal patrimonial, para su recorrido y

posterior contemplación, esto podrá darle un mayor carácter a la vía lo que permitiría dar un nuevo tratamiento de la misma.

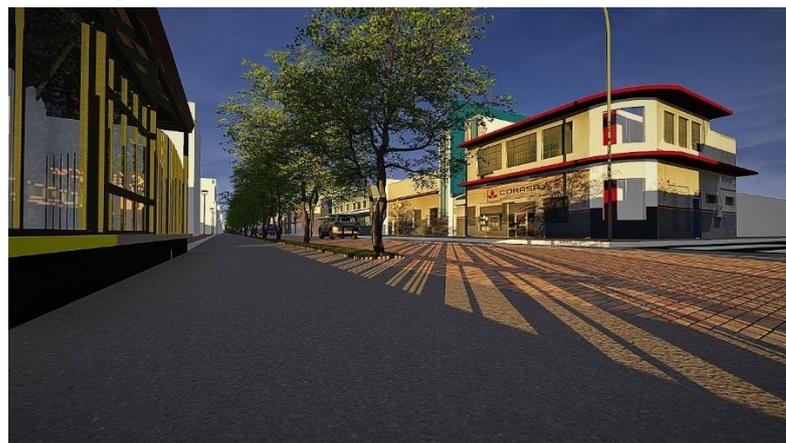
Ilustración 53.-.- Propuesta Nodo Turístico – Barrio Astillero
Fuente.- Datos de la Investigación

A partir de la delimitación de una vía exclusiva para el peatón y usuarios de bicicletas, se permitirá el constante recorrido del Barrio del Astillero, es un nodo patrimonial histórico contemplado en la calle Eloy Alfaro, lo que evitará que exista un abandono de la misma y posterior desuso del circuito patrimonial.

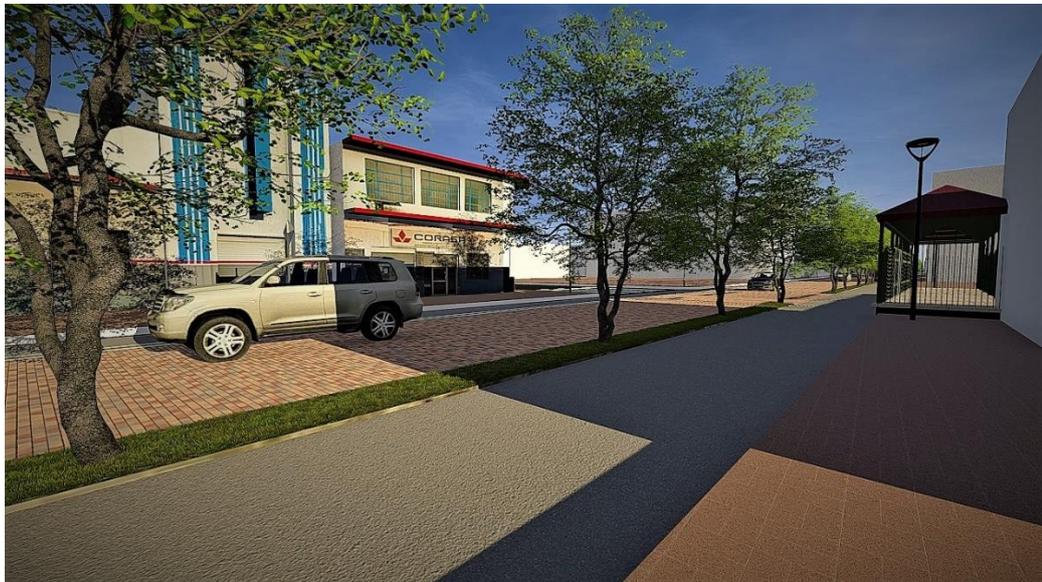
Ilustración 55.-.- Propuesta Nodo Turístico – Barrio Astillero
Fuente.- Datos de la Investigación

6.10.3. SEPARACIÓN DEL CARRIL EXCLUSIVO DE LA METRO VÍA MEDIANTE ESPACIOS VERDES

Esto permitirá que la Metro vía pueda contemplarse como un recorrido aislado, en función de ruido y contaminación, para no causar molestias en las personas que recorran este sector patrimonial.

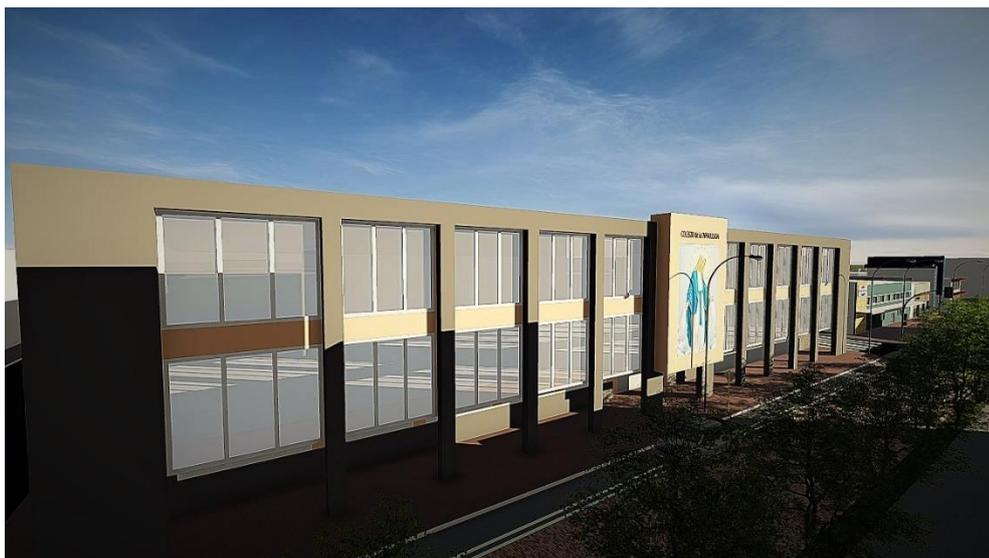
Ilustración 56.-.- Propuesta Nodo Turístico – Barrio Astillero
Fuente.- Datos de la Investigación

6.10.4. IDENTIFICACIÓN DE EDIFICIOS PATRIMONIALES IMPORTANTES A LO LARGO DE LA CALLE ELOY ALFARO PARA SU CARACTERIZACIÓN COMO MONUMENTOS PATRIMONIALES.

Esto para terminar los recorridos que posterior al operador turístico empleará para ofrecer un programa patrimonial y de turismo a partir de la calle patrimonial Eloy Alfaro.
