**UNIVERSIDAD DE GUAYAQUIL
FACULTAD PILOTO DE ODONTOLOGIA**

**TRABAJO DE GRADO PREVIO A LA OBTENCIÓN DEL
TÍTULO DE ODONTÓLOGO**

Análisis de los dientes pilares anteriores para el soporte de una prótesis fija

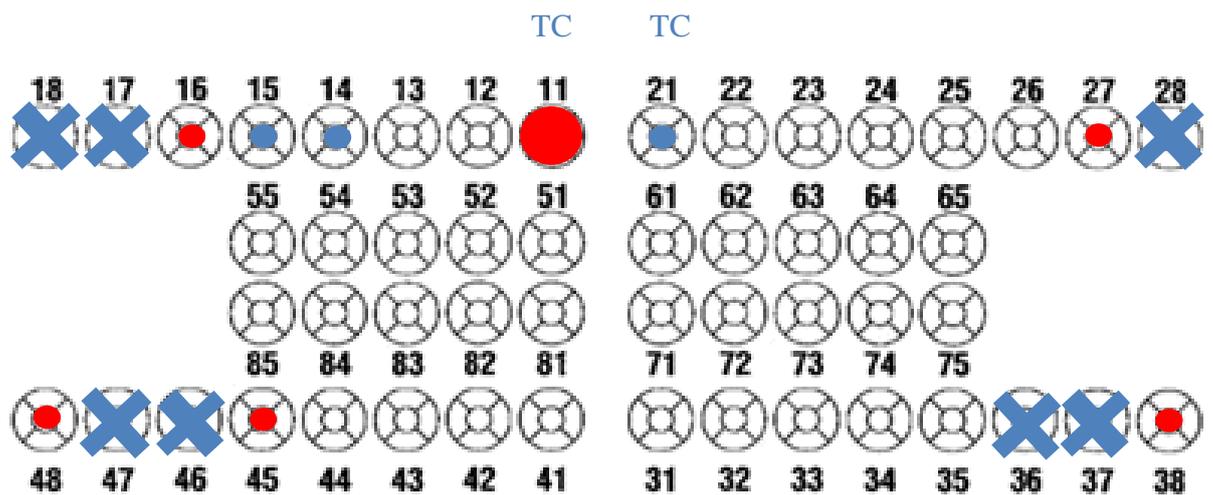
3.2 ODONTOGRAMA:

Caries pz #16, 27, 38, 45, pérdida de las piezas por caries #17, 36, 37, 46, 47, restauraciones con resina en pz # 14, 15, 21, fractura coronaria de pz #11, endodoncias de pz #11, 21, restauración defectuosa con amalgama pz #48, ausencia de las pz #18 y 28.

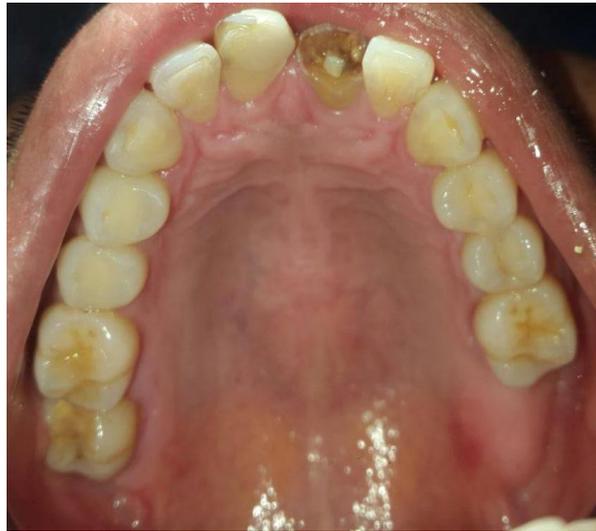
Foto# 3. Arcada superior, Vista Oclusal

Descripción: Presenta cara oclusales y palatinas de dientes posteriores, caras palatinas y bordes incisales de piezas anteriores, paladar en estado normal, fractura de pieza #11 y ausencias de pieza #17.

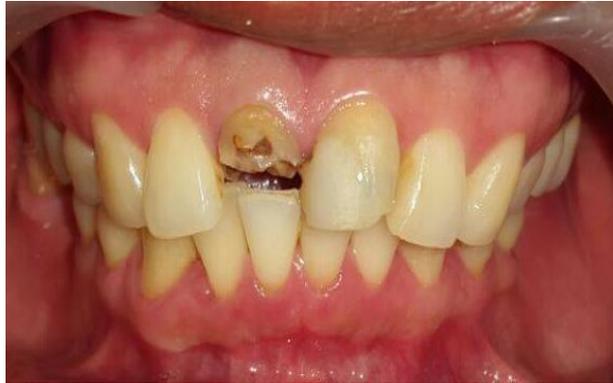
Foto# 5. Arcadas en Oclusión, imagen frontal

Descripción: Presenta fractura coronaria de pieza #11, y restauración defectuosa de pieza #21, cara mesial de los caninos, caras vestibulomesiales de premolares y molares, entrecruzamiento anterior, caras vestibulomesiales de los posteriores y anteriores, estructura blandas como encía marginal insertada como corredor bucal.

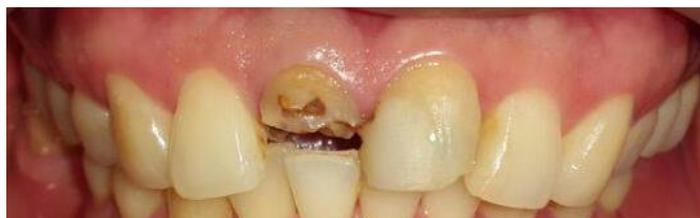
Foto# 13. Restauración de Pz #21

Presentando la restauración de una pieza dentaria #21 con terapia endodóntica de extensa reconstrucción coronaria.
