**UNIVERSIDAD DE GUAYAQUIL  
FACULTAD DE CIENCIAS NATURALES  
CARRERA DE INGENIERÍA GEOLÓGICA**

**TRABAJO DE TITULACIÓN PREVIO A LA OBTENCIÓN DEL  
GRADO ACADÉMICO DE INGENIERO GEÓLOGO**

**ESTUDIO GEOMECÁNICO APLICANDO FOTOGRAMETRÍA PARA LA  
DETERMINACIÓN DE LA CALIDAD DEL MACIZO ROCOSO EN LAS  
CANTERAS URUZCA, CERRO GUAYABAL, CANTÓN MONTECRISTI,  
PROVINCIA DE MANABÍ, ECUADOR.**

**2020**

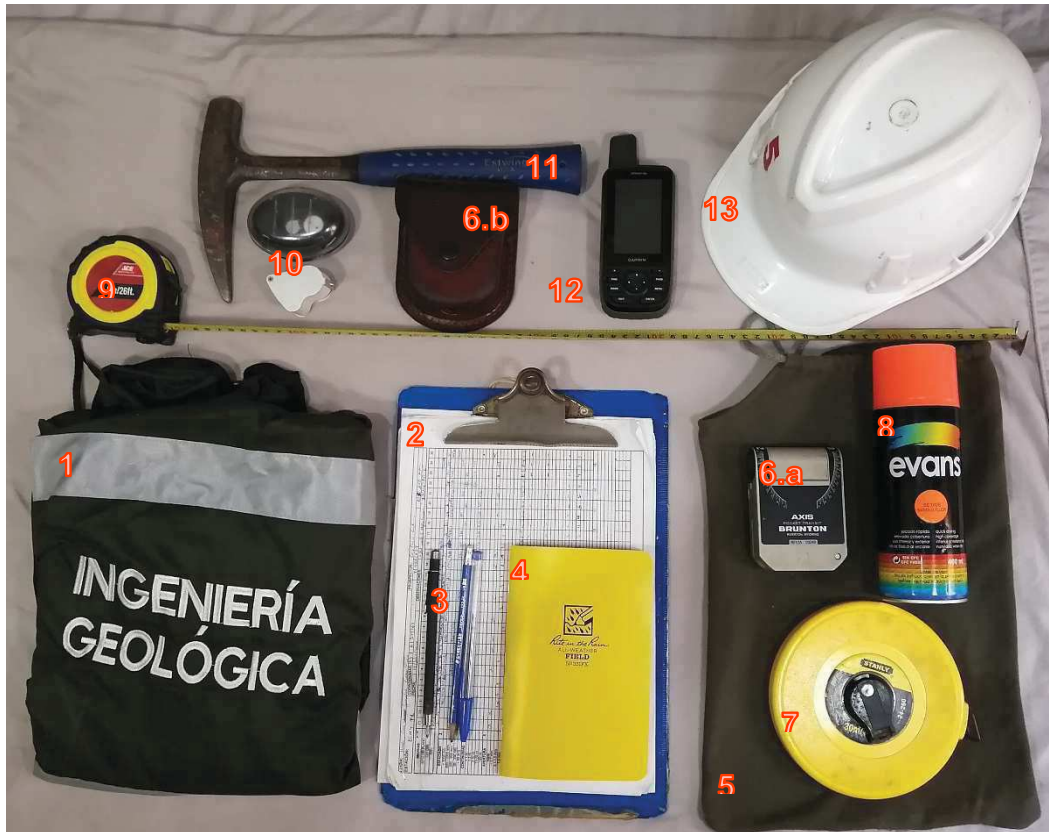
Figura 8. Instrumental: 1. Chaleco 2. Tablero con las hojas del formato para el RMR 3. Lápiz, Pluma y Lápiz de dureza 4. Libreta de Campo 5. Funda de tela para la recolección de muestra 6. a Brújula Brunton Axis b estuche 7. cinta métrica de 30mts 8. Lata de Pintura 9. Flexómetro de 8mts 10. Lupa 11. Piqueta para roca ígnea 12. Navegador GPS Garmin 13. Casco.

1. Chaleco
2. Tablero con las hojas del formato para el RMR
3. Lápiz, Pluma y Lápiz de dureza
4. Libreta de Campo
5. Funda de tela para la recolección de muestra
6. **a** Brújula Brunton Axis **b** estuche
7. cinta métrica de 30mts
8. Spray de Pintura

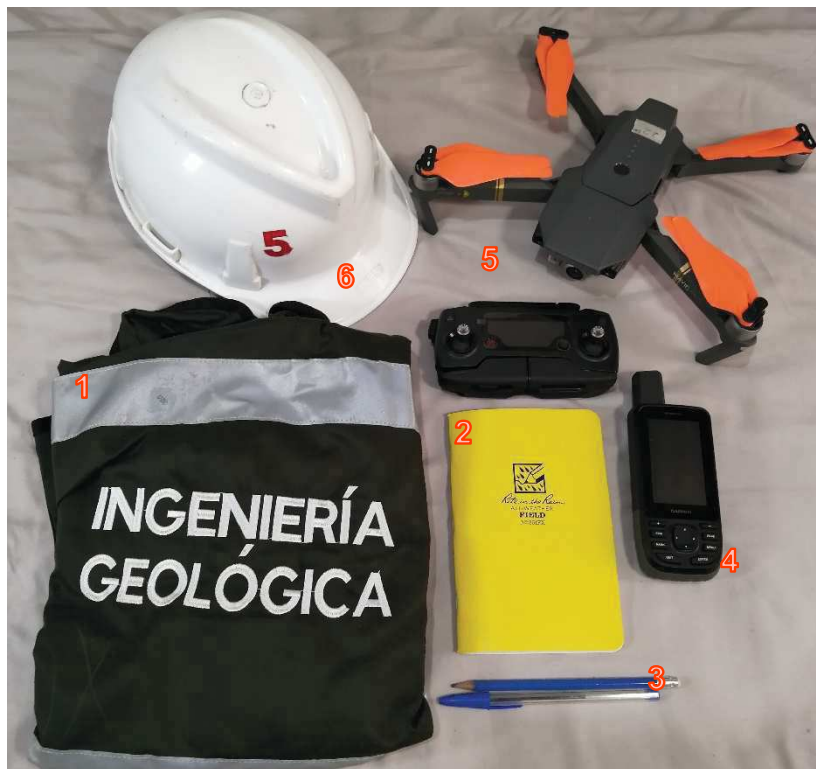
Figura 10. Instrumental: 1. Chaleco 2. Libreta de campo 3. Lapiz y Pluma 4. Navegador GPS GARMIN 5. Dron DJI Mavic Pro 6. Casco

1. Chaleco
2. Libreta de campo
3. Lapiz y Pluma
4. Navegador GPS GARMIN
5. Dron DJI Mavic Pro
6. Casco

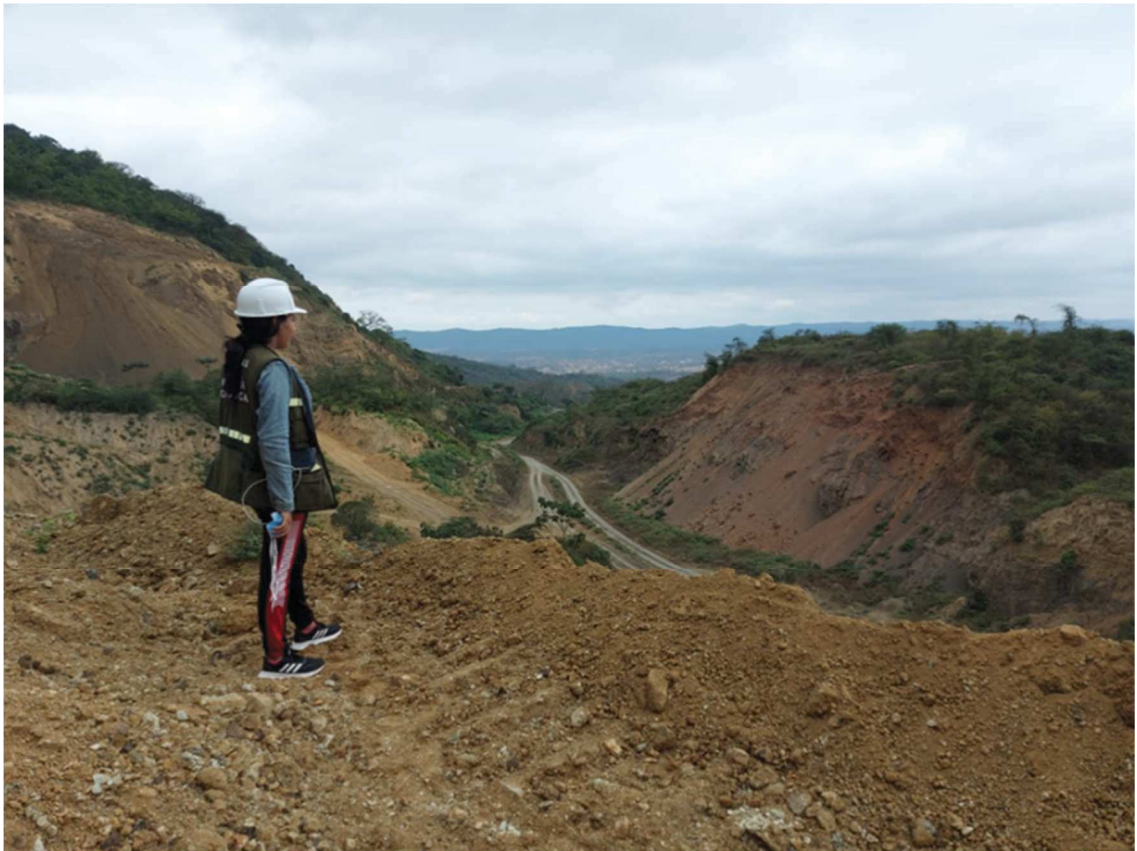
En la Figura 12, fotografía tomada desde la concesión San Carlos, se observa la geomorfología de las canteras Uruzca que se encuentran en la falda del cerro

Guayabal, la cual nos indica una rápida explotación de las canteras lo cual modifica su morfología.

**Figura 12: Vista desde la concesión San Carlos, se observa parte de la depresión de Montecristi- Portoviejo, una zona deprimida rodeada por cerros que superan los 400 msnm.**

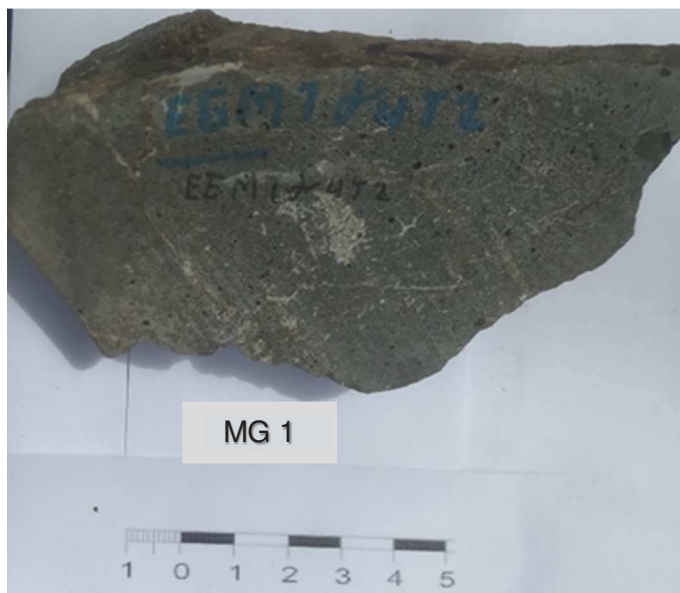
**Figura 15. Foto de muestra MG1**

Roca gris oscura verdosa de grano fino, rasgos de alteración en la parte externa, los microcristales de color blanco son de plagioclasas, se observa vesículas, contiene minerales magnéticos, algunas venillas rellenas de minerales epigenéticos óxidos de hierro y calcáreos.

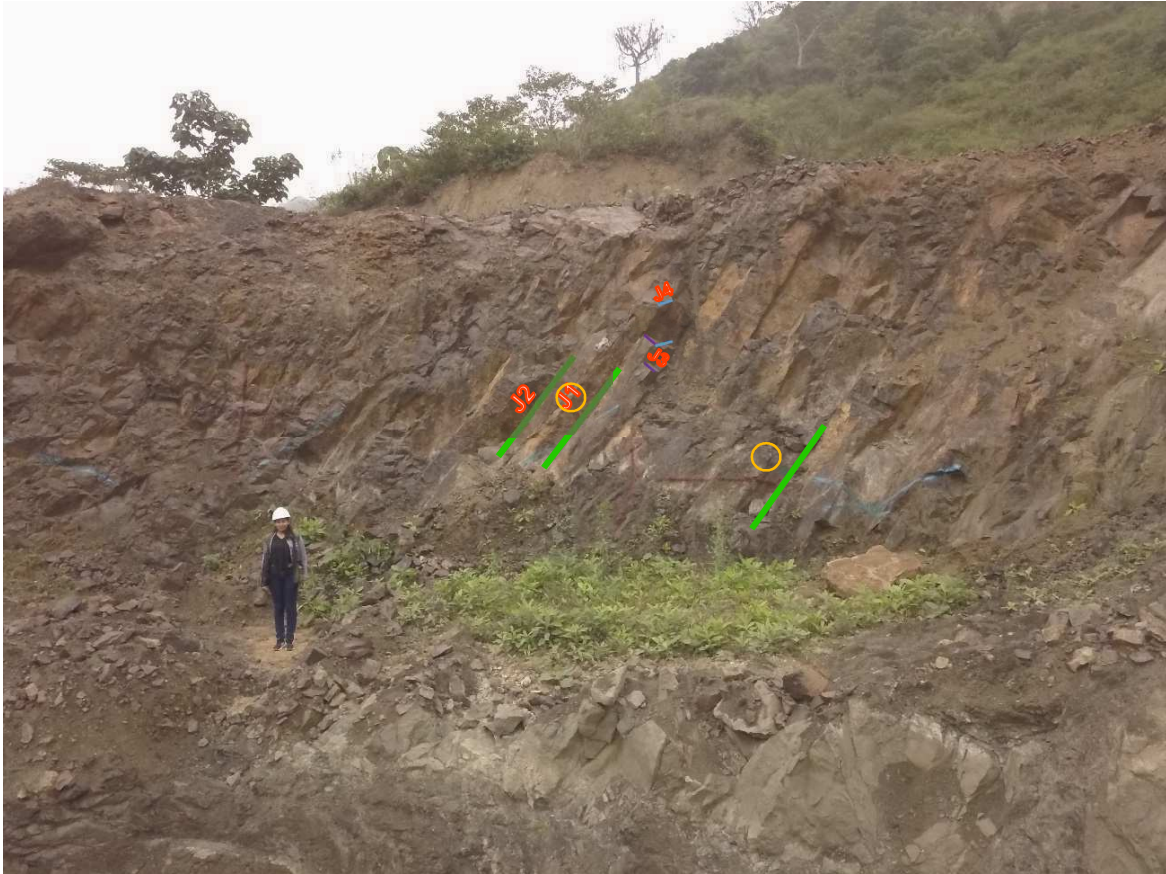
**Figura 18: Estación Geomecánica EGM 1. Se aprecia 4 familia de diaclasa J1 a J4.**  
**Fuente: Elaborado por autor**

En la EGM 1 se procedió a obtener la información de las discontinuidades presentes en la roca en donde se determinaron cuatro familias de diaclasas (J1, J2, J3, J4). (Figura 18, tablas 14).

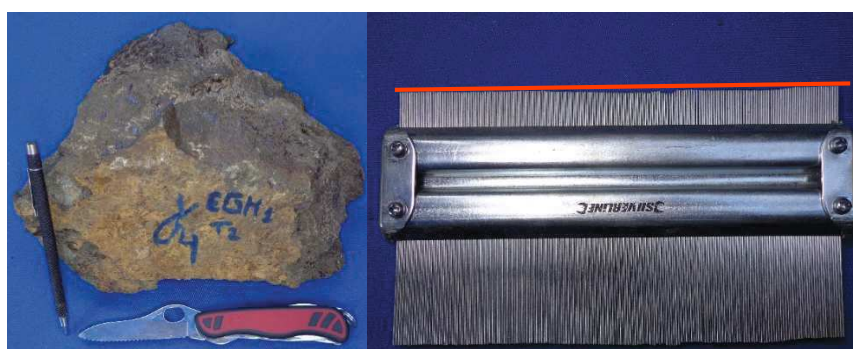
El nivel de rugosidad de los planos presente en las diaclasas encontradas en el macizo rocoso, consiste en tomar la medida usando el Peine de Barton, éste da valores que al ser ploteados en un diagrama arroja el valor de JRC, en la EGM 1 dio valores de 8 a 12 de JRC, lo que indica que posee un nivel Ligeramente Rugosa.

**Figura 21. Lado izquierdo foto de la muestra de mano de EGM1 J4 y de lado derecho encontramos como quedo el peine de Barton. Fuente: Elaborado por autor.**

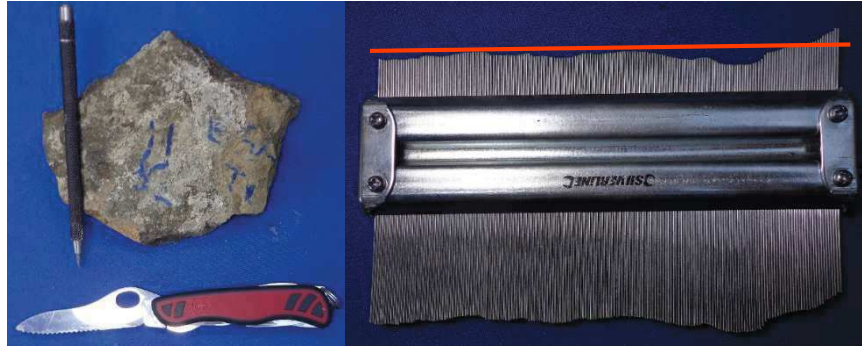
**Figura 22.** Lado izquierdo foto de la muestra de mano de EGM1 J1 y de lado derecho encontramos como quedo el peine de Barton. Fuente: Elaborado por autor.

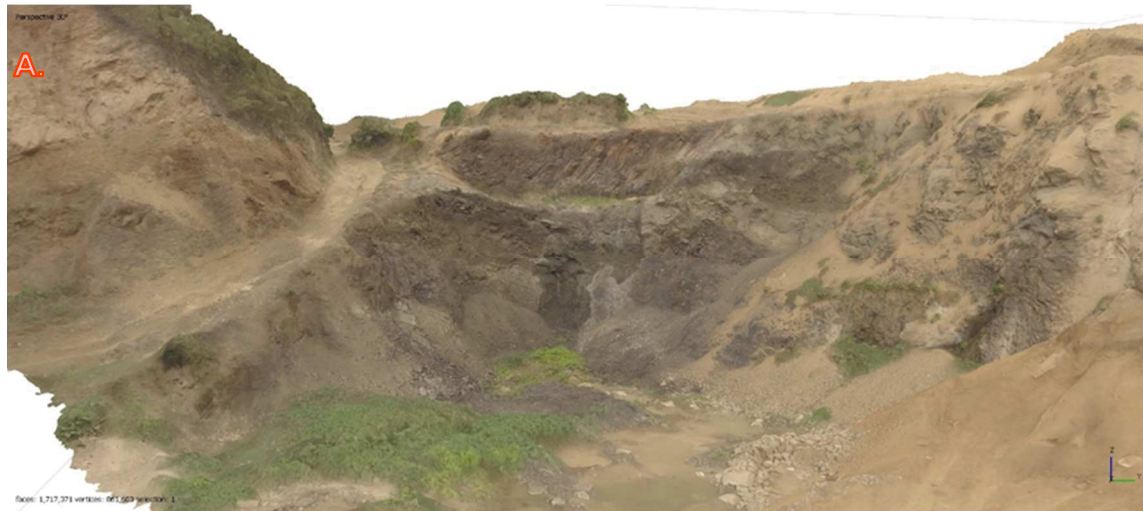
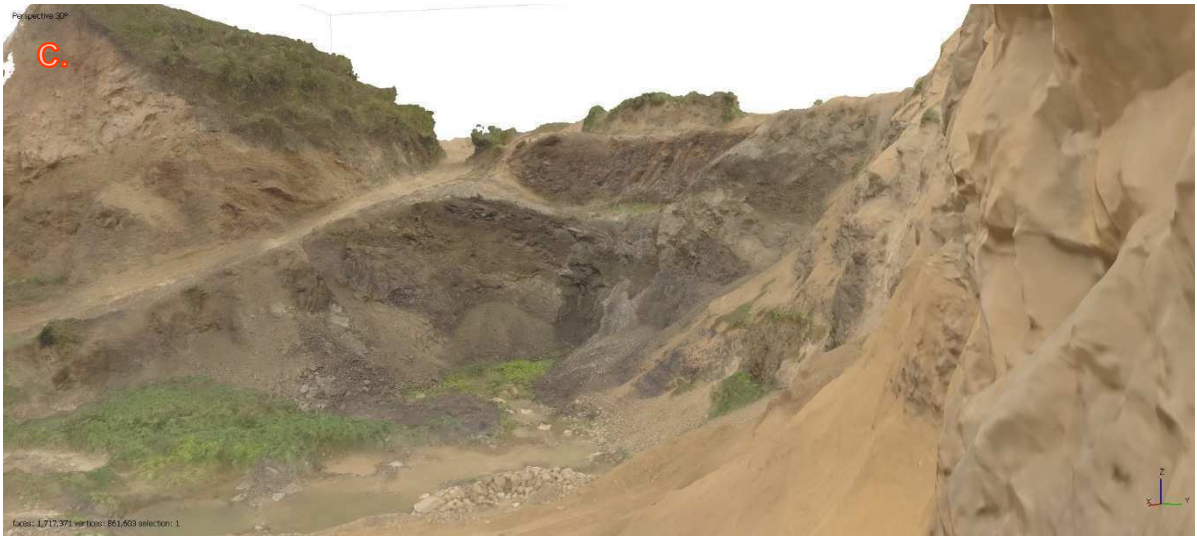
**Figura 32. Distinto punto de vista del corte en 3D.(A-C) Fuente: Elaborado por autor.**

Una vez realizada la integración del resultado obtenido en el campo se infiere un modelo tridimensional usando la fotogrametría, dando un apoyo a la comprensión geomorfológica, geológica, geomecánica y estructural de la concesión minera “San Carlos”. (Figura 32)

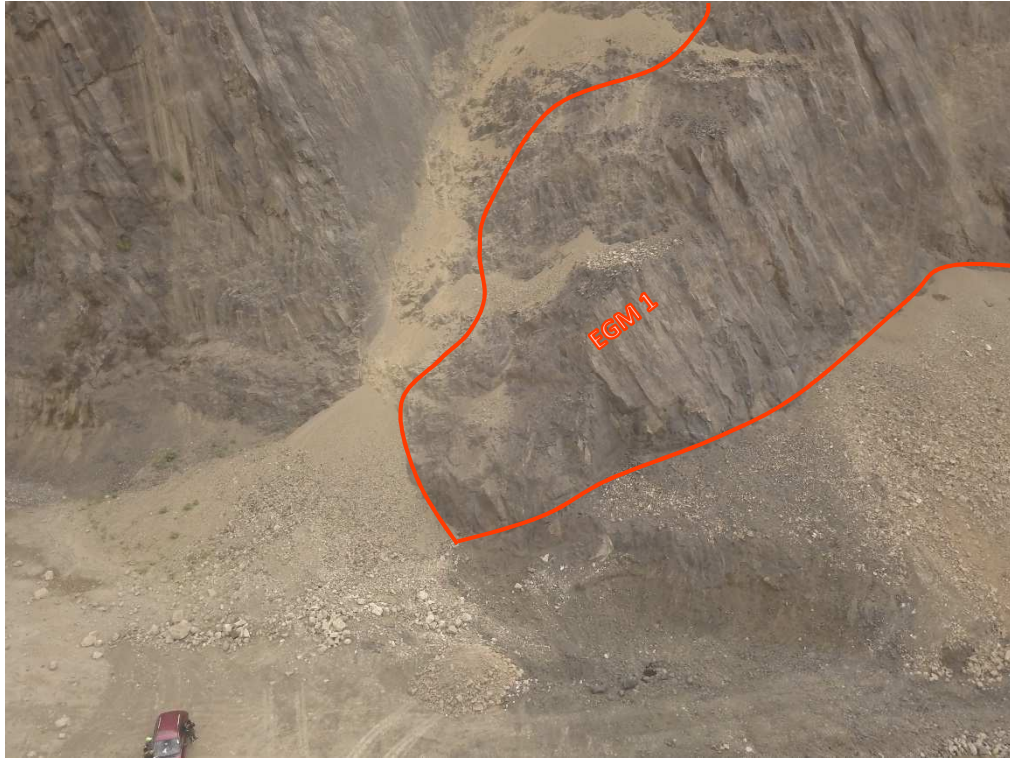
**Figura 37: Foto de EGM 1 de Inmetro 2 tomada con Dron. Fuente: Elaborado por autor**

En la EGM 1 se procedió a obtener la información de las discontinuidades presentes en la roca en donde se determinaron cinco familias de diaclasas (J1, J2, J3 y J4). (Figuras 37-38 y tabla 20).

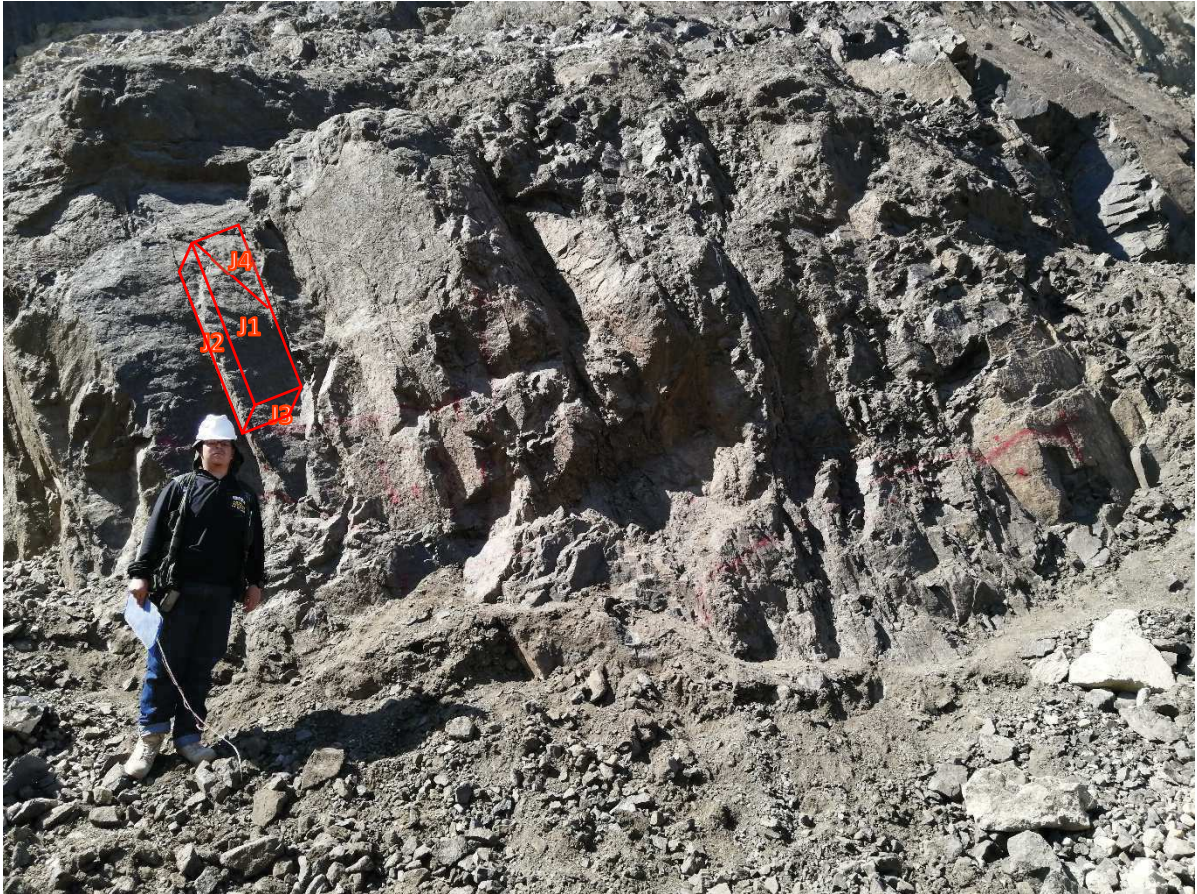
Figura 38. EGM1 en concesión Inmetro 2. Fuente: Elaborado por autor

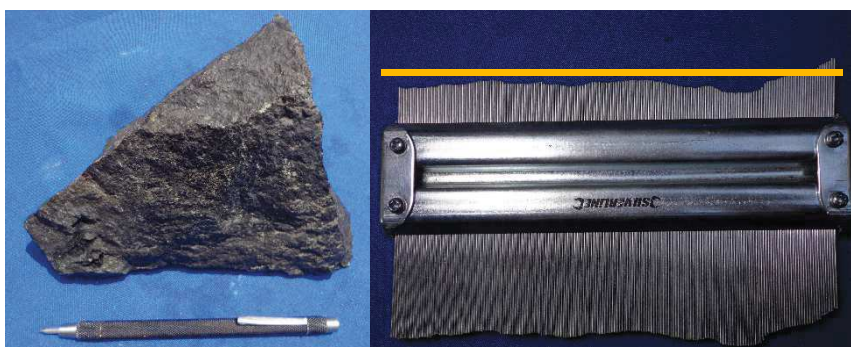
El nivel de rugosidad de los planos presente en las diaclasas encontradas en el macizo rocoso, en la EGM 1 dio valor entre 8 a 12 JRC, indica que posee un nivel Ligeramente Rugoso mediante las tablas y con un valor 3 de RMR.

**Figura 41. Lado izquierdo foto de la muestra de mano de la EGM 1 y de lado derecho encontramos como quedo el peine de Barton.**

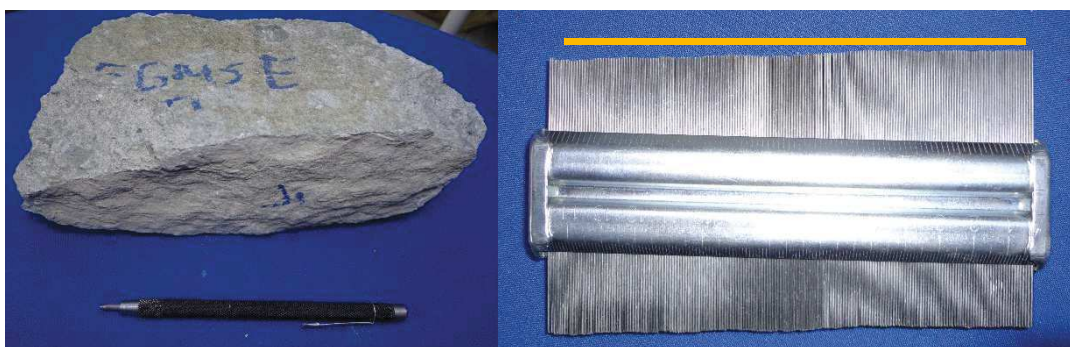
**Figura 45. Lado izquierdo foto de la muestra de mano de la EGM 2 y de lado derecho encontramos como quedó el peine de Barton.**

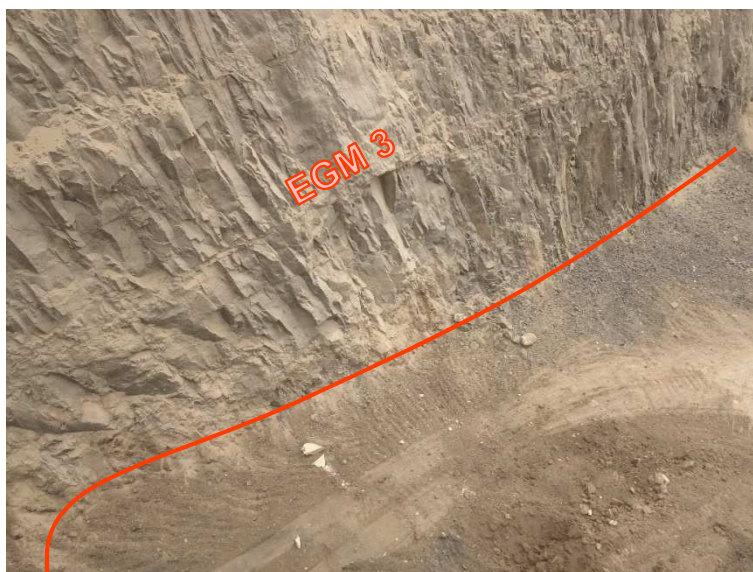
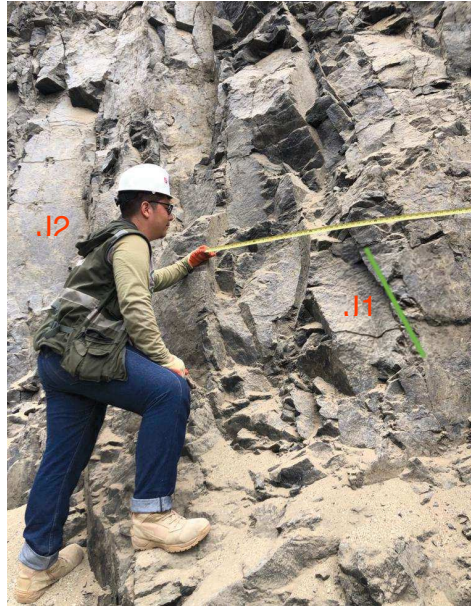
Figura 46: Foto de la EGM 3. Fuente: Elaborado por Autor

En esta estación se observó que la roca dura con una coloración de gris oscuro a un azul marino, teniendo 30 m de ancho con una altura aproximadamente de 60 m, con un azimut de **185°/70°**.

Se procedió a obtener la información de las discontinuidades presente en el talud que conforma la EGM 3 presentes en la roca en donde se determinaron cuatro familias de diaclasas (J1 y J2). (Figuras 46 y 47, Tabla 24).

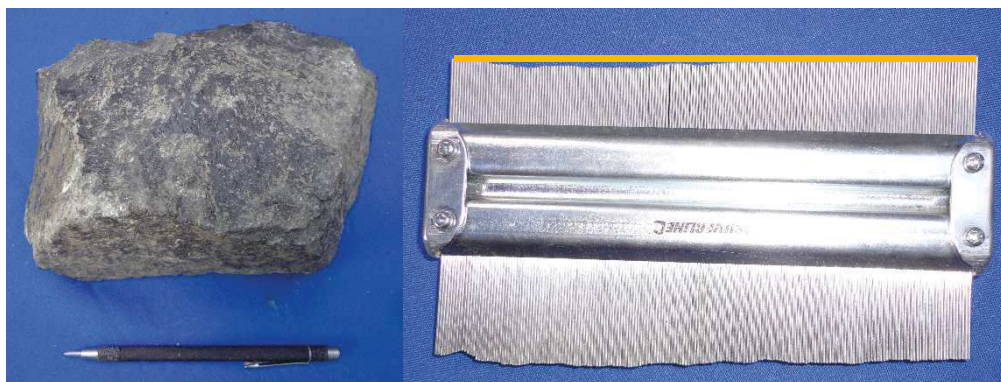
**Figura 50. Lado izquierdo foto de la muestra de mano de la EGM 3 y de lado derecho encontramos como quedo el peine de Barton.**

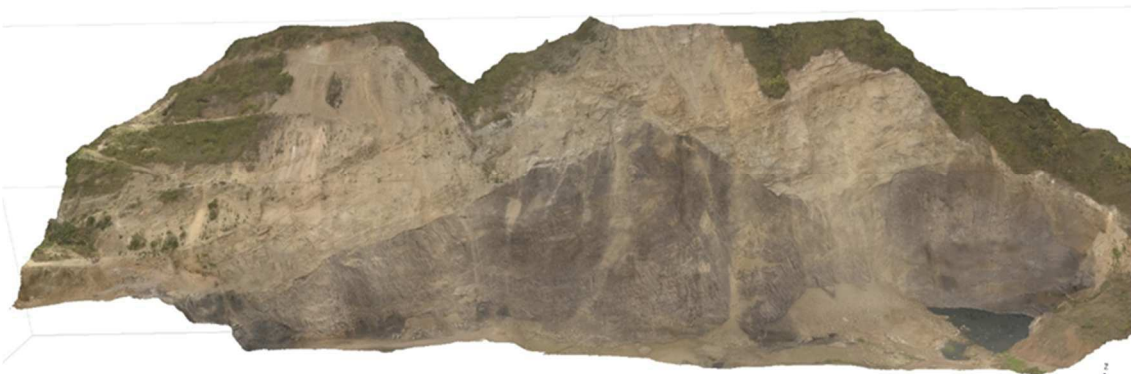
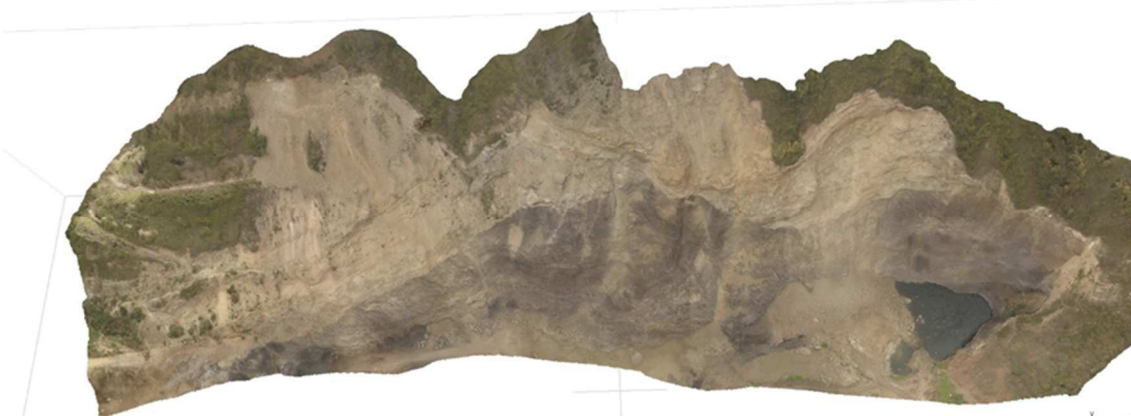
**Figura 52. Vista de la concesión mediante el diseño 3D. Fuente: Elaborado por autor**

Una vez realizada la integración del resultado obtenido en el campo se infiere un modelo tridimensional usando la fotogrametría, dando un apoyo a la comprensión geomorfológica, geológica, geomecánica y estructural de la concesión minera "Inmetro 2". Figura 52

Facies: 7,801,099 vertices: 3,000,479

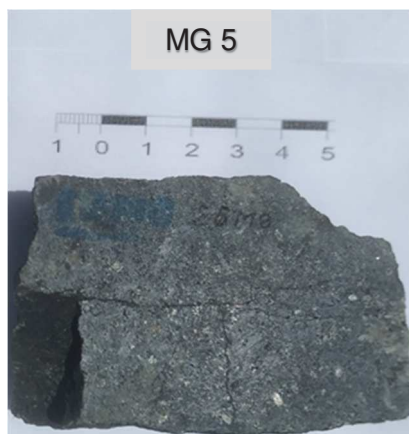
Figura 54. Foto de muestra MG 5

Roca gris oscura verdosa de grano fino, cristalina, con sulfuros diseminados, presenta minerales magnéticos, la roca contiene pocos poros por meteorización, en los bordes ligeramente Serpentinizada.

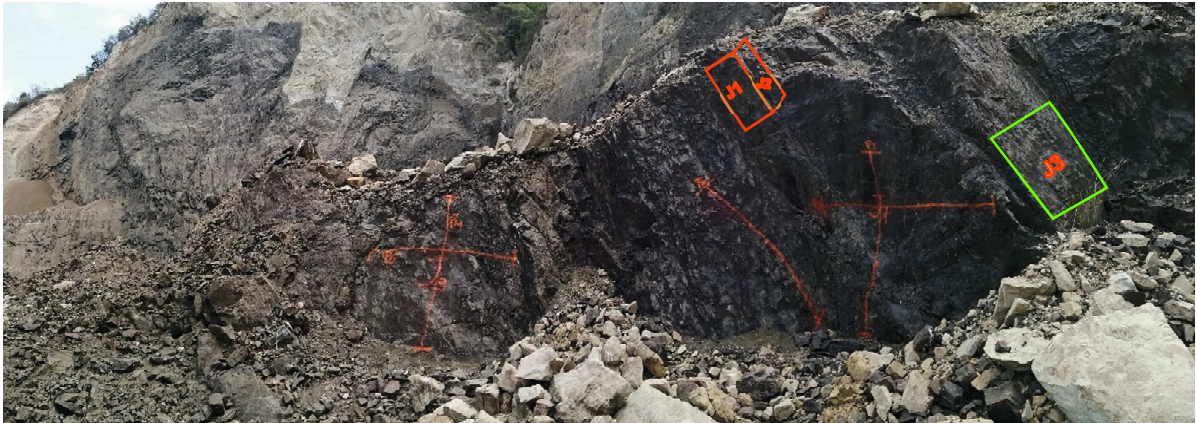
Figura 56: Foto de T1 EGM 1. Fuente: Elaborado por autor

En esta estación se observó un corte por los trabajos mineras, tiene 18 m de ancho y una altura aproximadamente de 7 m con presencia de roca homogénea de la formación Piñón y con un azimuth de **270°/80°**.

En el talud uno que conforma la EGM 1 se procedió a obtener la información de las discontinuidades presentes en la roca en donde se determinaron cuatro familias de diaclasas (J1, J2 y J3). (Figura 56 y tabla 26).

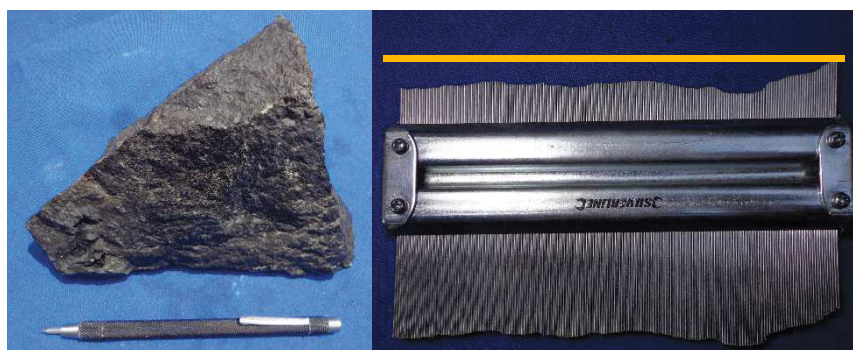
**Figura 59. Lado izquierdo foto de la muestra de mano del T1 EGM 1 y de lado derecho encontramos como quedo el peine de Barton.**

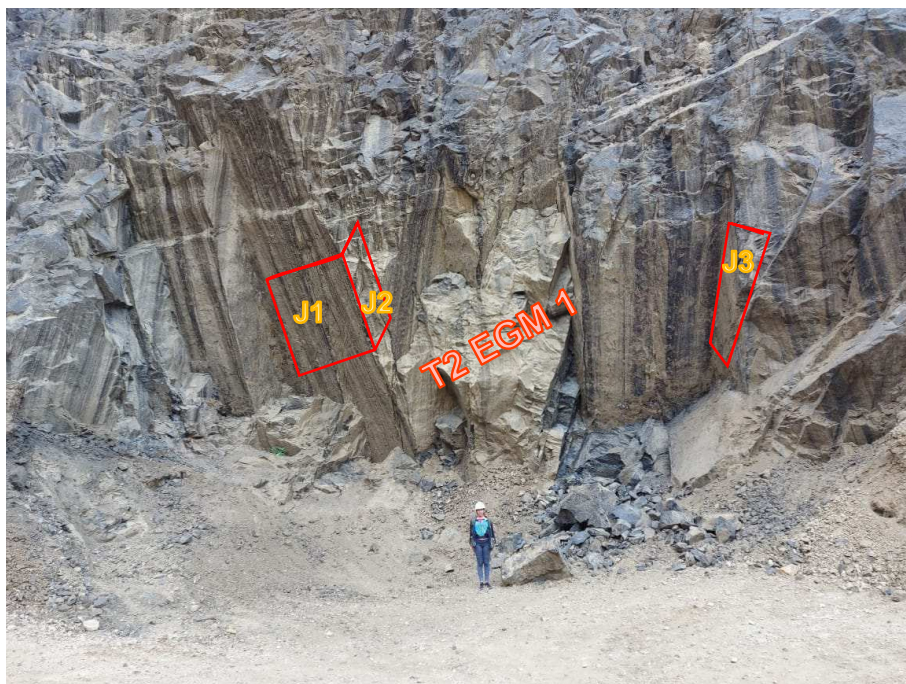
Figura 60: Foto de Talud 2 EGM 1

En esta estación se observó que la roca dura con una coloración de gris oscuro a un azul marino, teniendo 30 m de ancho con una altura aproximadamente de 60 m, con un azimut de **180°/85°**.

Se procedió a obtener la información de las discontinuidades presente en el talud dos que conforma la T2 EGM 1 presentes en la roca en donde se determinaron tres familias de diaclasas (J1, J2 y J3). (Figura 60 y tabla 28)

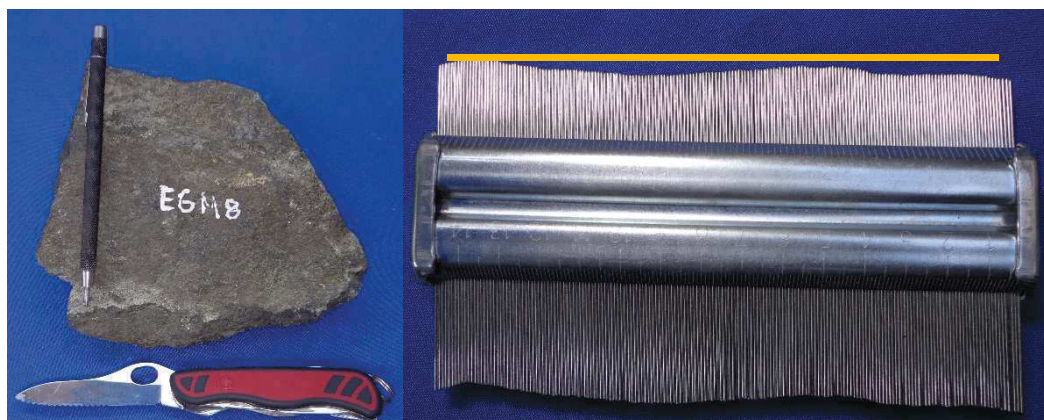
**Figura 63. Lado izquierdo foto de la muestra de mano de la T2 EGM 1 y de lado derecho encontramos como quedo el peine de Barton.**

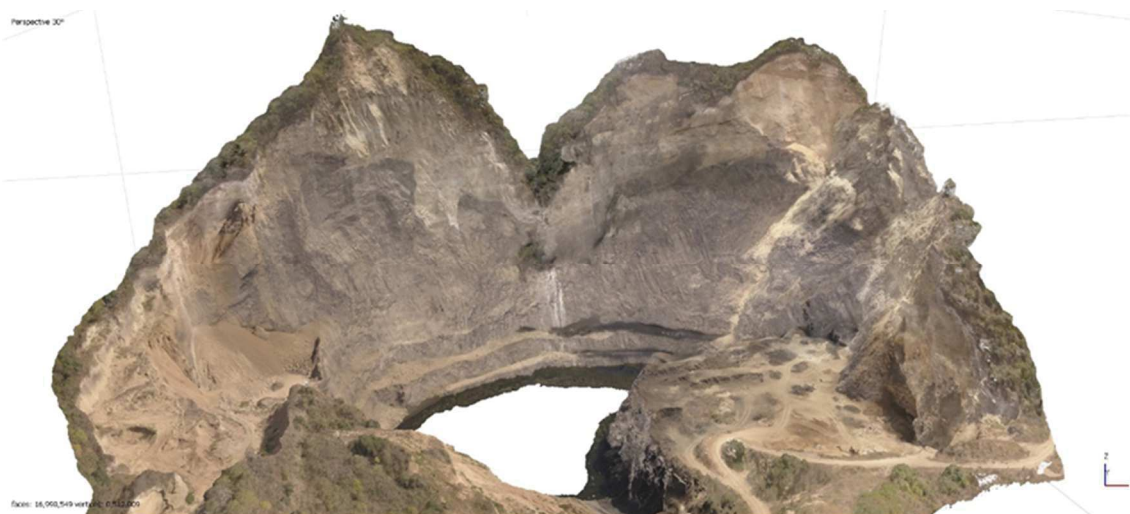
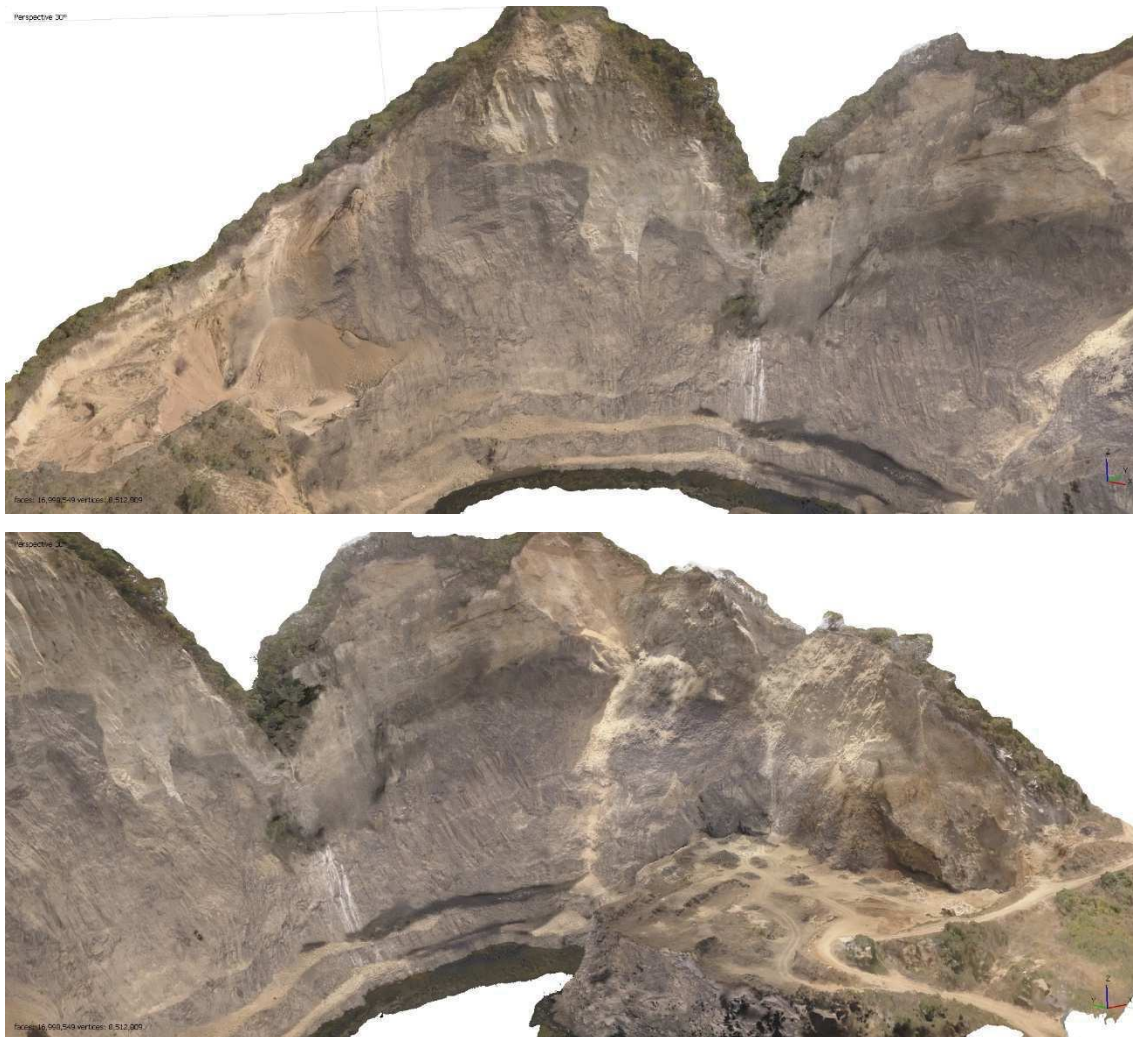
**Figura 65. Vista de distintos ángulos del diseño 3D de la concesión Río de Oro. Fuente: Elaborado por autor**
