**UNIVERSIDAD DE GUAYAQUIL**  
**FACULTAD DE CIENCIAS MATEMATICAS Y FISICAS**  
**CARRERA DE INGENIERIA CIVIL**

**TRABAJO DE TITULACION**  
**PREVIA A LA OBTENCION DEL TITULO DE**  
**INGENIERO CIVIL**

**TEMA:**  
**“METODOLOGÍA APLICADA EN UN PROCESO DE MANTENIMIENTO DEL**  
**MUELLE GRANELERO ANDIPUERTO, UBICADO EN EL CANTON GUAYAQUIL,**  
**PROVINCIA DEL GUAYAS.”**

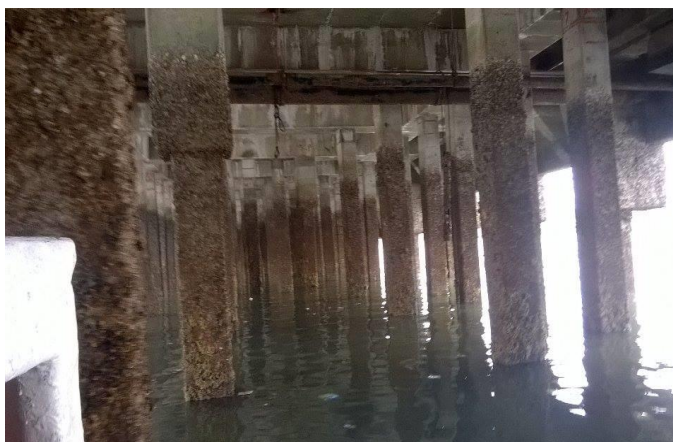
De igual manera si los agregados en el hormigón logran ser muy absorbentes, la contracción del mismo se produce varias veces generándose fisuras por cambio de humedad en el hormigón endurecido, las fisuras también aparecen en zonas donde se producen cambios de niveles de agua por mareas, este nivel puede ser de estado húmedo a seco ya que el agua tiende a concentrarse en diferentes partes de la estructura.

*Figura 19. Cambios de niveles de agua, pueden provocar fisuras.*

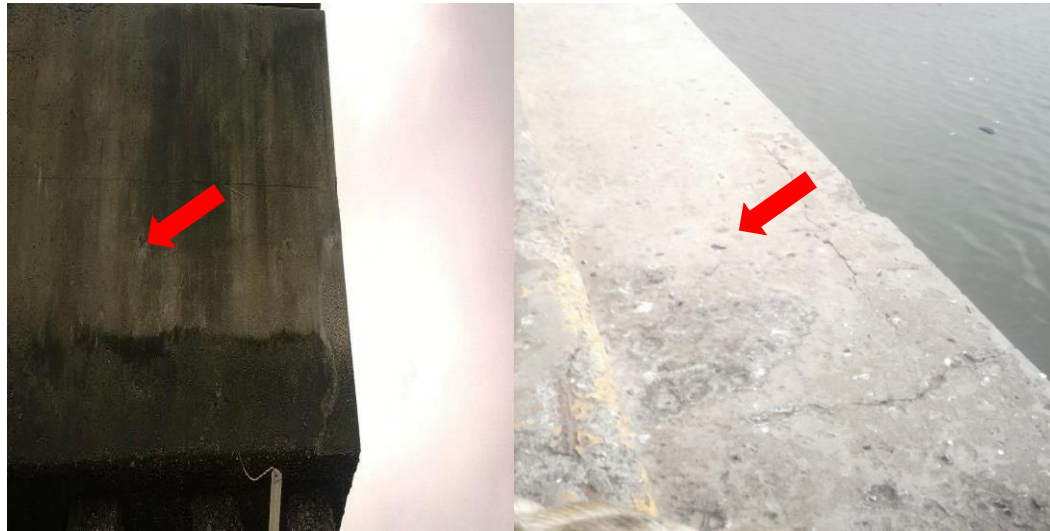
La erosión del concreto se da principalmente las estructuras como los muelles o duques de alba, ya que estas están expuestas a materiales abrasivos que son transportados por el viento o el agua, la magnitud de este tipo de erosión depende del tamaño de las partículas erosivas y de la velocidad con la que viajan las mismas.

*Figura 24. Erosiòn en uno de los duques de alba.*

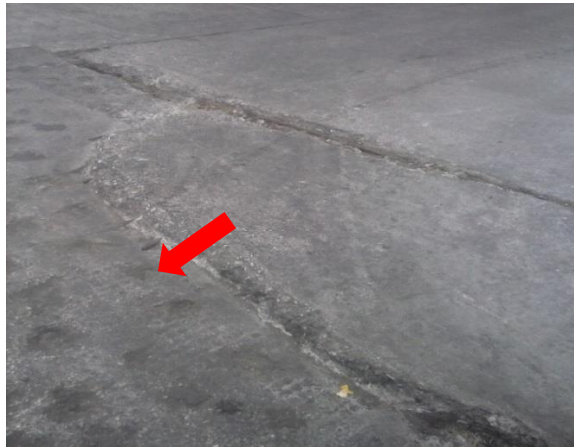
Son huecos presentes en la superficie de pavimento de la losa, se forman cuando el hormigon se despende de la superficie, el diametro de estos huecos puede ser de 100mm 25 mm y tienen una profundidad de 15 mm, estos se pueden presentar por la falta de homogeneidad del mortero o por golpes que ha sufrido la estructura durante algun proceso de operaciòn.

*Figura 25. Baches en el pavimento del muelle en estudio.*

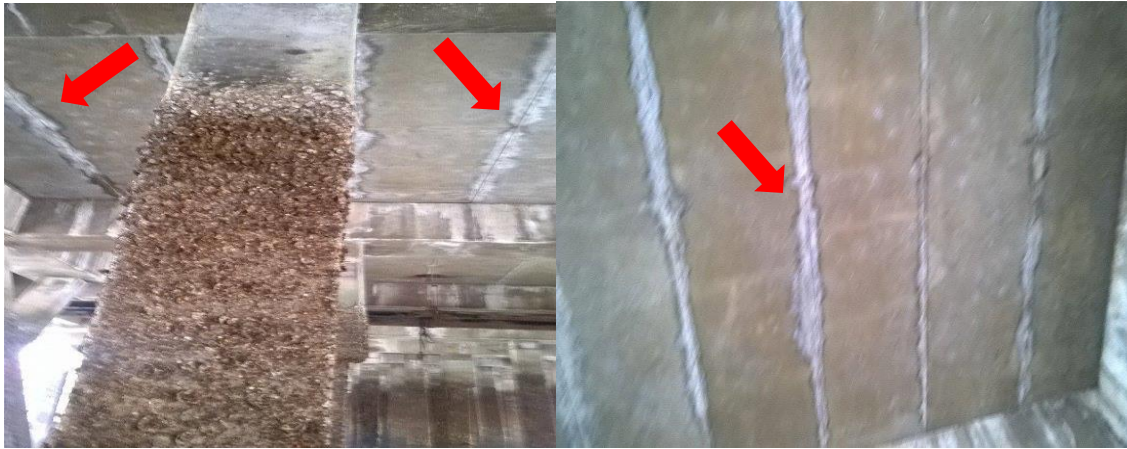
Esta enfermedad se apreció en la parte inferior del muelle central de Andipuerto, la eflorescencia es una especie de mancha blanca la cual aparece en el concreto, se produce cuando las sales de los materiales de construcción se disuelven con el agua y luego el agua se evapora, dejando las sales en forma de cristales como manchas en la pared.

*Figura 26. Eflorescencia en la cara inferior de la losa de concreto.*

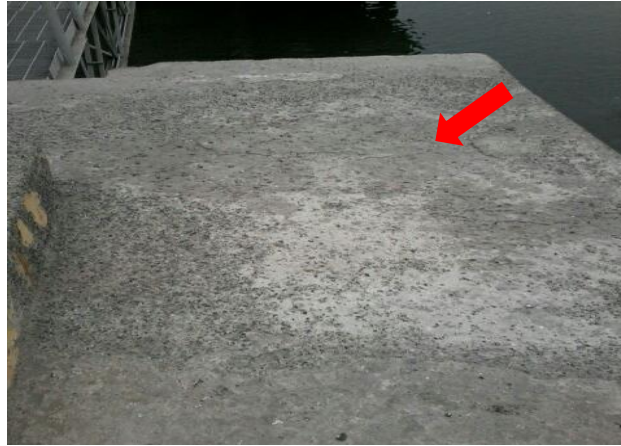
*Figura 27. Desintegración del concreto en uno de los duques de alba del muelle*

*Andipuerto*

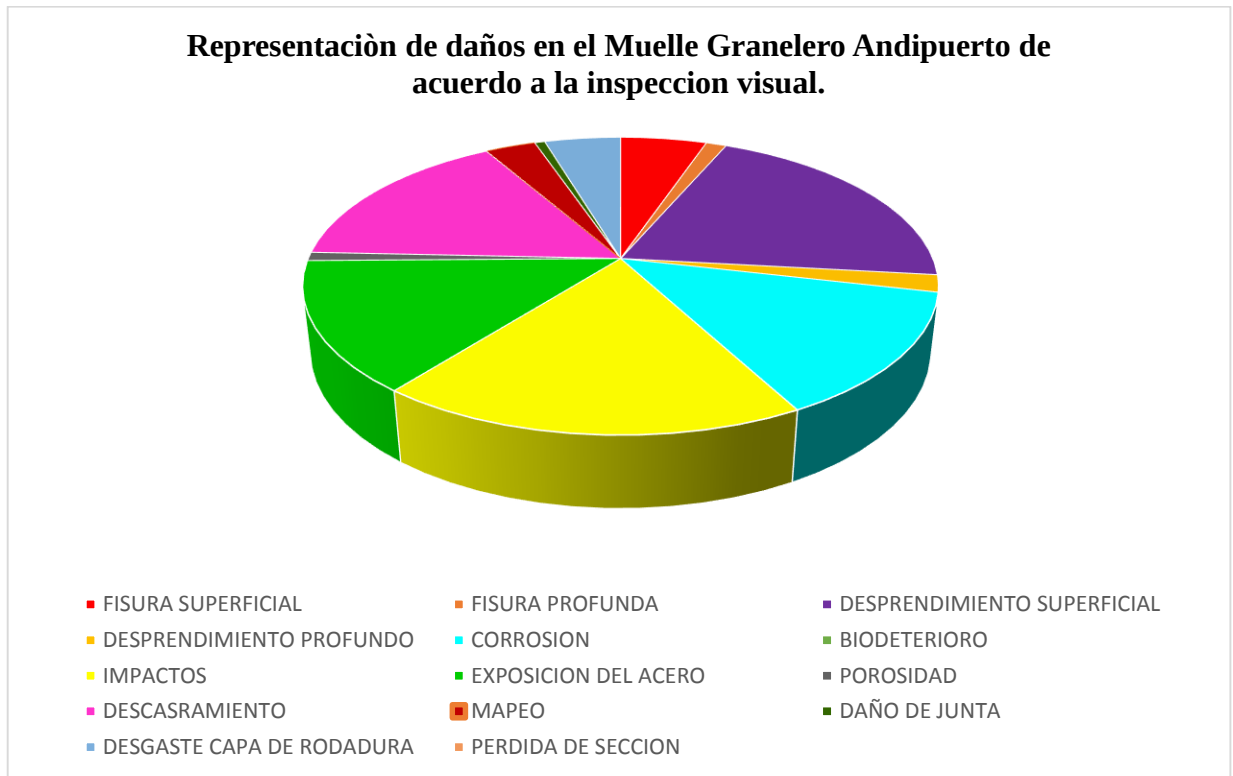
*Nota:* Registro de daños por elemento en el Muelle Granelero Andipuerto.

*Figura 50. Representación gráfica del registro de daños en el Muelle Granelero Andipuerto.*

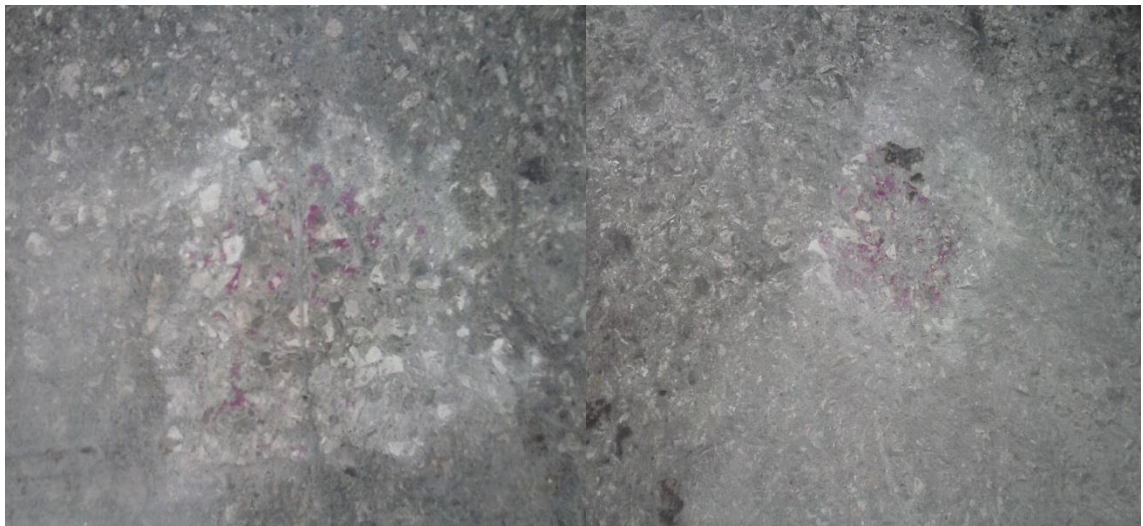
*Figura 51. Prueba de fenolftaleína en la losas del Muelle de Andipuerto.*

Para poder detectar la carbonatación del concreto se utiliza la fenolftaleína, la fenolftaleína es un compuesto químico obtenido de la reacción entre el anhídrido ftálico, el fenol y el ácido sulfúrico. Las zonas ensayadas que se encuentran carbonatadas no cambiarán de color en el instante en que reacciona el hormigón y el químico, pero en las zonas en donde se aprecie un color rosado fucsia indicará que el pH del concreto es elevado, es decir superior a 9y no hay presencia de carbonatación. Este ensayo es fácil y de gran utilidad.

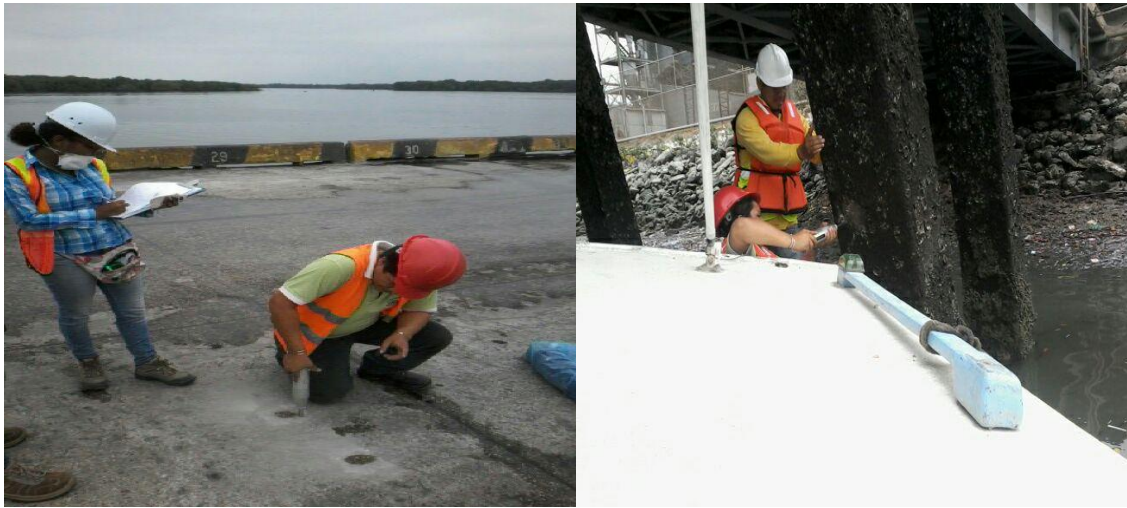
*Figura 54. Prueba del martillo de rebote en losa y pilotes del Muelle Andipuerto*

Los elementos que serán analizados en este proyecto aplicando el martillo son los pilotes del muelle y la losa del mismo, como los pilotes están en contacto con el agua marina poseen recubrimientos biológicos marinos que para la ejecución de la prueba deben ser retirados para evitar dificultades en la lectura del esclerómetro; la resistencia a la compresión de los elementos estudiados se la determinará en base al valor de rebote el cual es obtenido del esclerómetro, así mismo esta será determinada mediante tablas o ábacos de cálculo ya establecidos, se debe considerar que la resistencia nominal de los elementos a inspeccionarse es de  $f'_c=350 \text{ kg/cm}^2$  la cual será comparado con los valores obtenidos de la prueba.

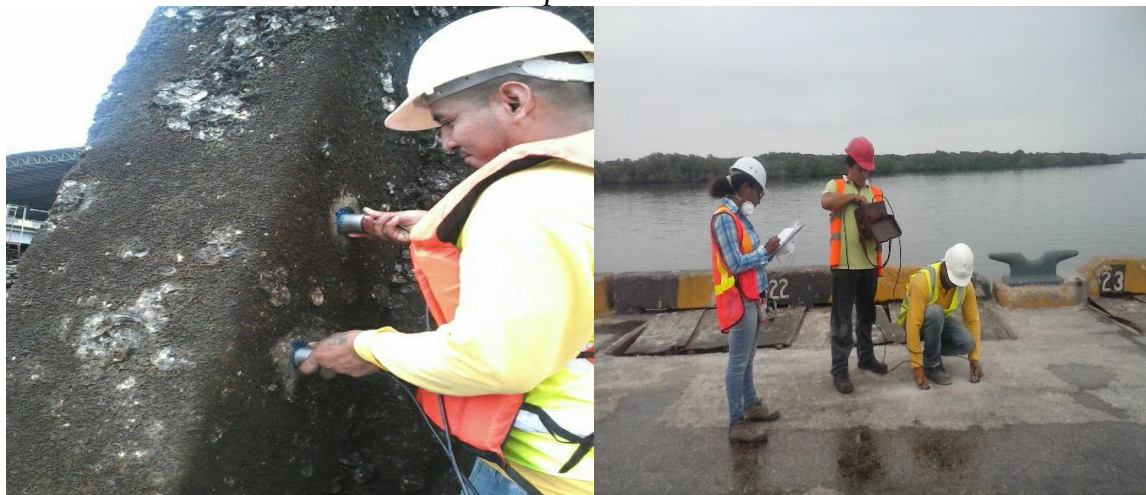
*Figura 58. Prueba de velocidad de pulso electro sónica en losa y pilotes del Muelle Andipuerto.*

Se determinó la profundidad del 10% de las fisuras luego de haber realizado la inspección visual; con los resultados obtenidos en la prueba se determinará la resistencia del hormigón en muelles y losas, los valores serán correlacionados con los resultados obtenidos con el ensayo esclerométrico.

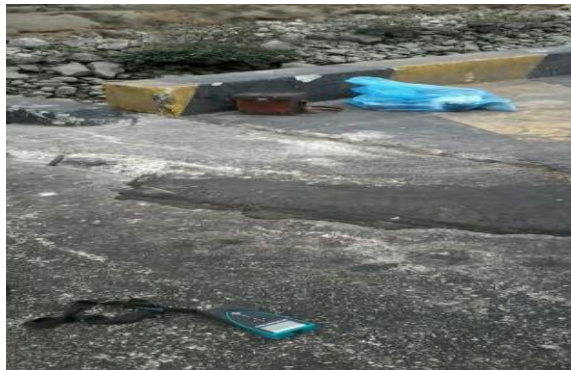
*Figura 60. Aplicación del localizador de barras y recubrimientos en la losa del Muelle Andipuerto.*

Con este ensayo se podrá identificar cuáles son las zonas de las barras de acero que poseen corrosión, cuya inspección más detallada se la efectuará mediante ensayos adicionales.

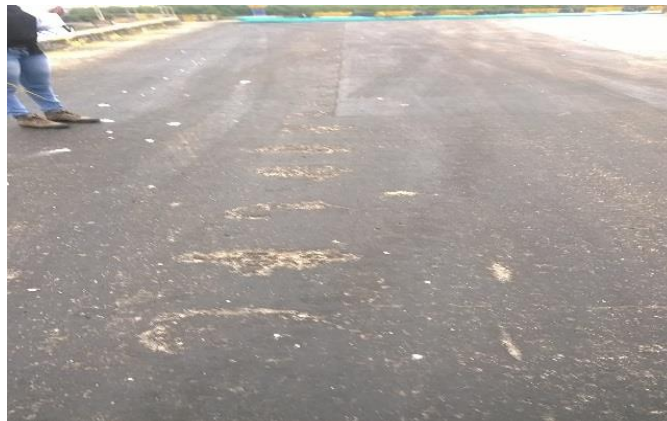
Según lo evidenciado en la inspección visual en el muelle deben realizarse trabajos de reposición de asfalto, el asfalto forma parte del pavimento existente en uno de los puentes de acceso al muelle, el proceso de reposición de asfalto planteado será el siguiente:

*Figura 91. Pavimento asfáltico perteneciente a uno de los puentes de acceso del Muelle Granelero Andipuerto.*

- Identificación de los elementos afectados que deban ser intervenidos conforme al inventario de daños obtenidos en las inspecciones visuales y especiales.
- Delimitación o marcación de la zona afectada.

- Corte del pavimento con equipo mecánico por ejemplo un cortador de pavimento, el corte debe realizarse hasta encontrar material que se encuentre en buen estado.
- Retiro del material afectado, si hubiere material con presencia de humedad o suelto el material mencionado debe ser removido y cambiado, así como debe realizarse el adecuado compactado.
- Sopletear la zona a ser reparada retirando el polvo que pudiera existir en la zona.
- Aplicación del riego de liga para asegurar la adherencia entre la cobertura y la capa de rodadura que ya existe.
- Aplicación de la mezcla asfáltica en la zona delimitada de manera uniforme con equipo de rastrillo, la temperatura de la mezcla debe estar para la aplicación para asegurar adherencia y cohesión.
- Compactar con equipo mecánico a la densidad que sea necesaria.

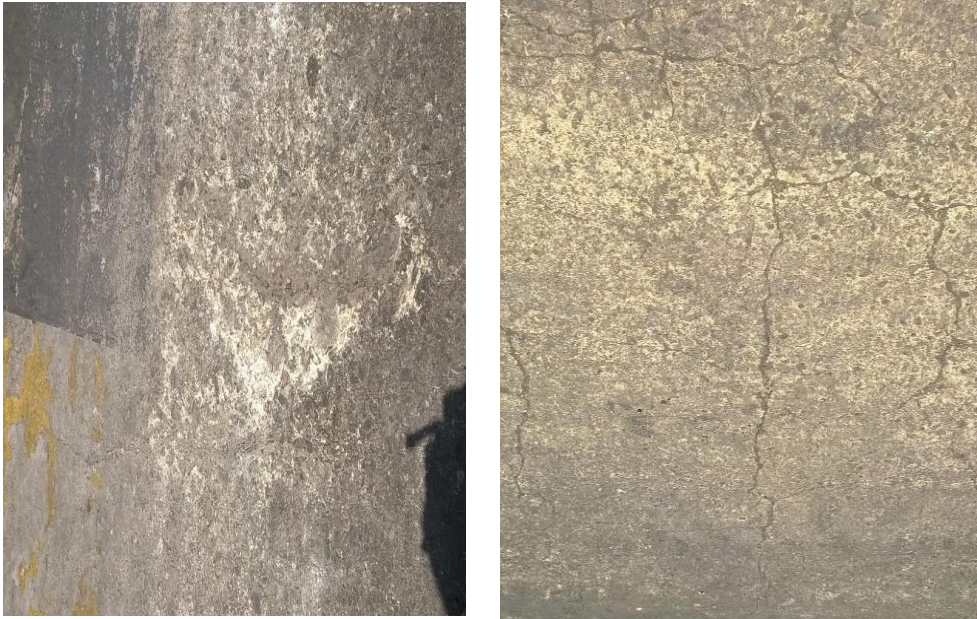
| FICHA IV 1 | | L ( 8A-9A)/ (J-G) 001 | |
|---|---|---|---|
| | | <p>PRESENCIA DE MAPEO<br/> DESPRENDIMIENTOS SUPERFICIALES DE:<br/> 30 CM *1,5 CM DE PROFUNDIDAD<br/> 47 CM *2,2 CM DE PROFUNDIDAD<br/> 50 CM *69* 2 CM DE PROFUNDIDAD<br/> 20 CM *15CM*0,75 CM DE PROFUNDIDAD<br/> 20 CM *17CM*0,90 CM DE PROFUNDIDAD<br/> 0,63 CM *0,94CM*1,5CM DE PROFUNDIDAD<br/> 0,57CM *0,34CM*2,5CM DE PROFUNDIDAD</p> <p>DESGASTE CAPA DE RODADURA</p> | |
| DESPRENDIMIENTO SUPERFICIALES Y MAPEO | | REQUIERE INSPECCION ESPECIAL | |

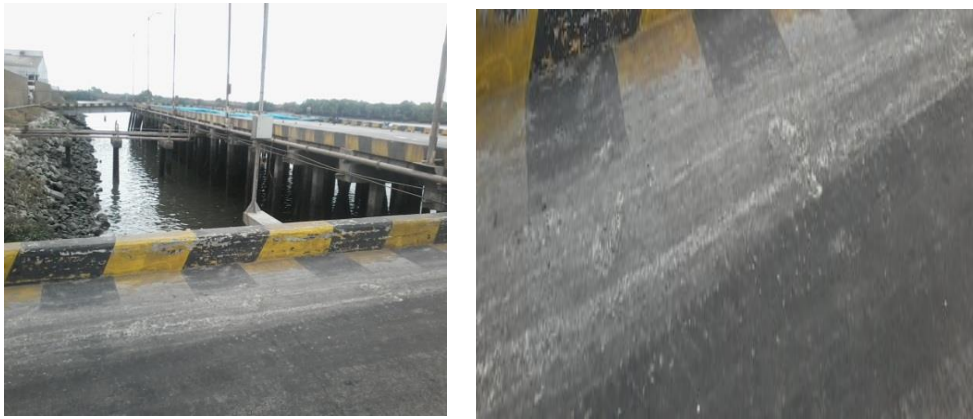
| FICHA IV 1 | | L ( 8A-9A)/ (J-G) 001 | |
|---|---|---|---|
| <p>DESGASTE CAPA DE RODADURA - DESPRENDIMIENTO SUPERFICIALES</p> | | <p>DESPRENDIMIENTOS SUPERFICIALES DE:</p> <p>30 CM *1,5 CM DE PROFUNDIDAD</p> <p>9CM *5*1 CM DE PROFUNDIDAD</p> <p>58CM *20 CM* 1,5 CM DE PROFUNDIDAD</p> <p>FISURAS SUPERFICIALES</p> <p>1,7M *2,5CM* 2 CM DE PROFUNDIDAD</p> <p>1,65M *0,5CM* 1,1CM DE PROFUNDIDAD</p> <p>5M *0,3CM* 1,2CM DE PROFUNDIDAD</p> <p>FISURA PROFUNDA DE 1,7M*2,5CM*2,5CM DE PROFU.</p> | |
| | | REQUIERE INSPECCION ESPECIAL | |

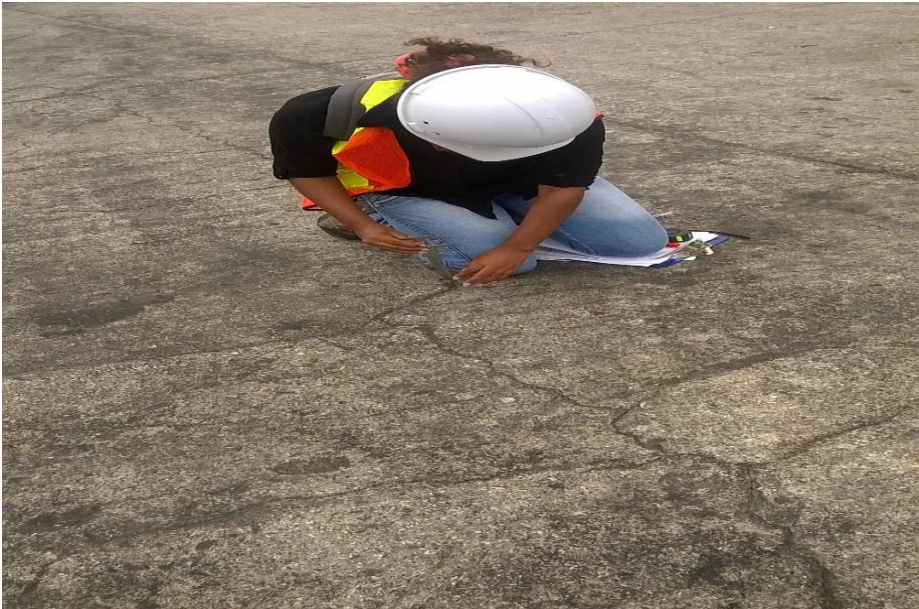
| FICHA IV 1 | | | L ( 2-3)/ (A-B) 001 | |
|---|---|---|---|--|
| | | | FISURA SUPERFICIAL DE 2,30M*2CM DE PROFUNDIDAD | |
| | | | DESCASCAREAMIENTO DEL HORMIGON | |

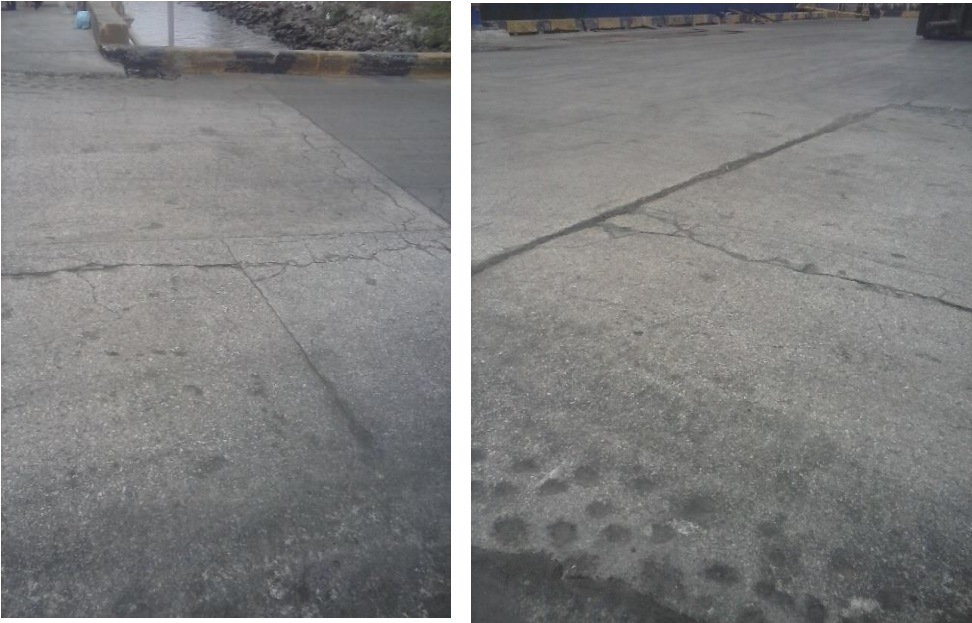
| FICHA IV 1 | | | L ( 8A-9A)/ (E-F) 001 | |

| FICHA IV 1 | | | L ( 8A-9A)/ (E-F) 001 | |
|---|---|---|---|--|
| | | | <p>FISURA PROFUNDA DE 3,43 M DE LARGO 2,5 CM DE PROFU. Y 1,5 CM DE ANCHO</p> <p>FISURA PROFUNDA DE 0,69M DE LARGO 2,2 CM DE PROFU. Y 1,CM DE ANCHO</p> | |
| FISRURA PROFUNDA Y MAPEO | | | REQUIERE INSPECCION ESPECIAL | |

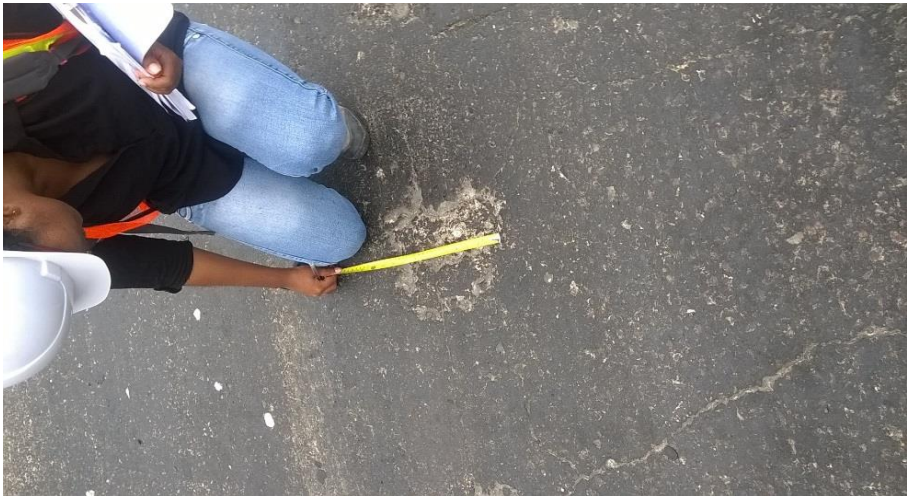
| FICHA IV 1 | | | L ( 28-30)/ (J-G) 002 | |
|---|---|---|---|--|
| | | | <p>FISURA SUPERFICIAL DE 1,2M DE LONGITUD CON 2 CM DE PROFUNDIDAD</p> <p>FISURA SUPERFICIAL DE 1,2M DE LONGITUD, 2CM DE PROFUNDIDAD Y 1 CM DE ANCHO</p> <p>FISURA SUPERFICIAL DE 12,2 M DE LONGITUD, 1 CM DE PROFUNDIDAD Y 1 CM DE ANCHO</p> | |
| | | | <p>FISRURA SUPERFICIALES</p> <p>NO REQUIERE INSPECCION ESPECIAL</p> | |

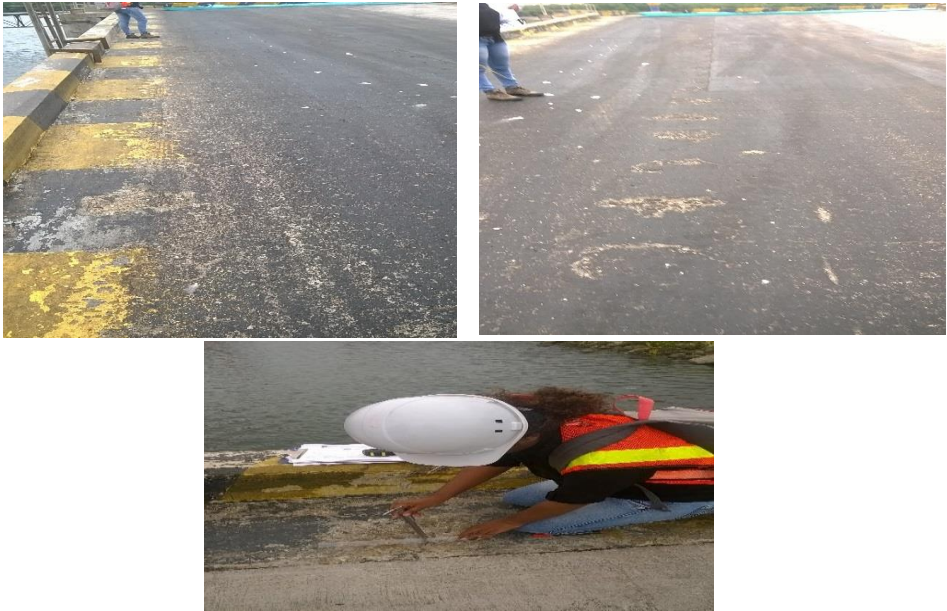
| FICHA IV 1 | | | L ( 22-23)/ (D-E) 002 | |

| FICHA IV 1 | | | L ( 28-30)/ (J-G) 002 | |
|---|---|---|---|--|
| | | | <p>GRAN CANTIDAD DE DESPRENDIMIENTOS SUPERFICIALES DE LA CAPA DE RODADURA<br/>DE AXPRIXIMADAMENTE 32 CM *18 CM * 2CM DE PROFU.</p> <p>GRAN CANTIDAD DE DESPRENDIMIENTOS SUPERFICIALES DE LA CAPA DE RODADURA<br/>DE AXPRIXIMADAMENTE 25 CM *27 CM * 1,5 CM DE PROF.</p> <p>GRAN CANTIDAD DE DESPRENDIMIENTOS SUPERFICIALES DE LA CAPA DE RODADURA<br/>DE AXPRIXIMADAMENTE 40 CM *29 CM * 1 CM DE PROF.</p> | |
| DESPRENDIMIENTOS SUPERFICIALES - DESGASTE CAPA DE RODADURA | | | NO REQUIERE INSPECCION ESPECIAL | |

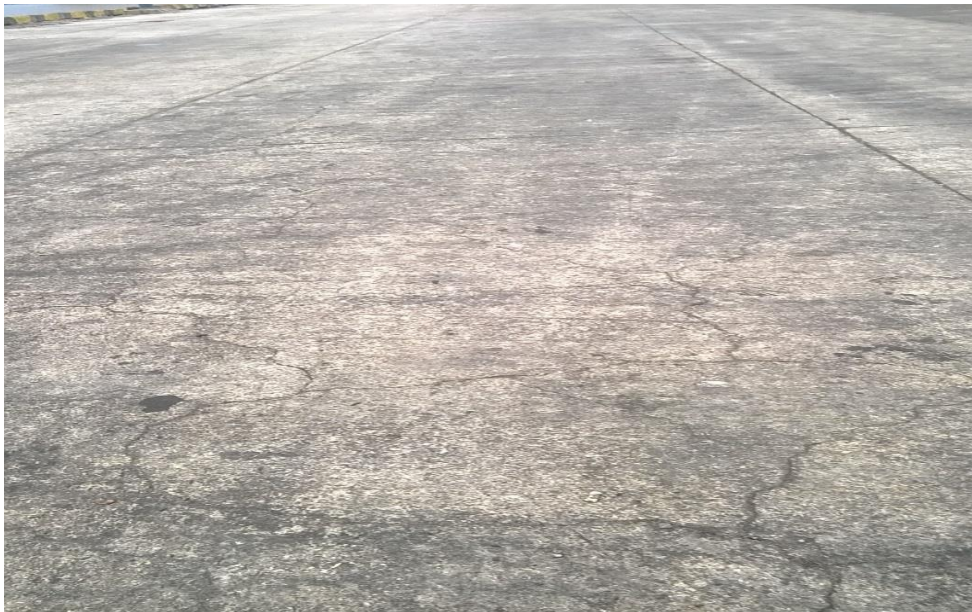
| | | | MAPEO EN GRAN CANTIDAD CON FISURAS DE ARCO<br>DE 2,20 M DE LONGITUD Y 3CM DE PROFUNDIDAD<br><br>DESGASTE DE A CAPA DE RODADURA | | |
| | | | NO REQUIERE INSPECCION ESPECIAL | | |

MAPEO - DESGASTE DE LA CAPA DE RODADURA

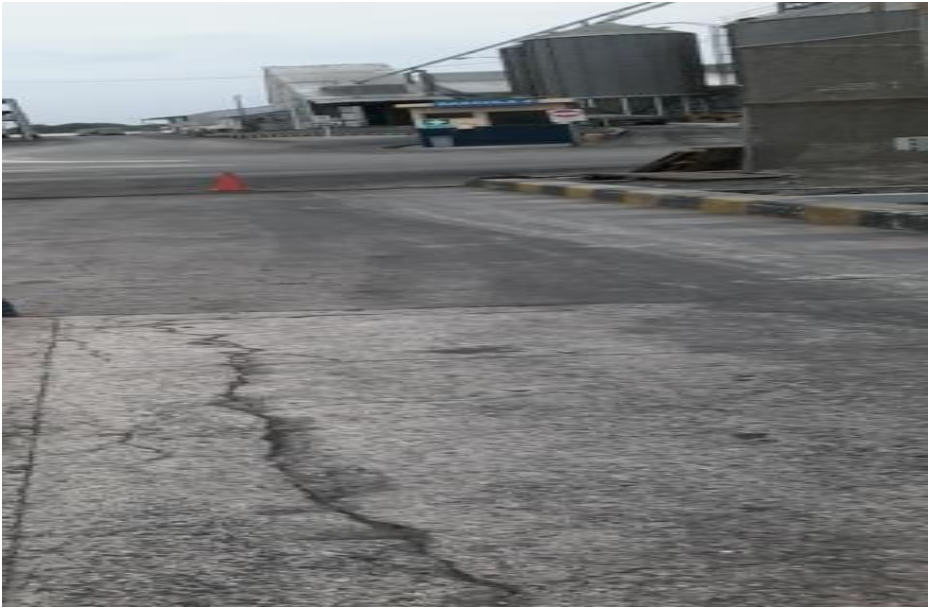
| GRAFICA | DESCRIPCION |
|---|---|
| <br>FISURA SUPERFICIAL | FISURA SUPERFICIAL POR GOLPE, CUYA LONGITUD ES TODO EL ANCHO Y 3 CM DE PROFUNDIDA Y DE 3 MM DE ANCHO |
| | NO REQUIERE INSPECCION ESPECIAL |

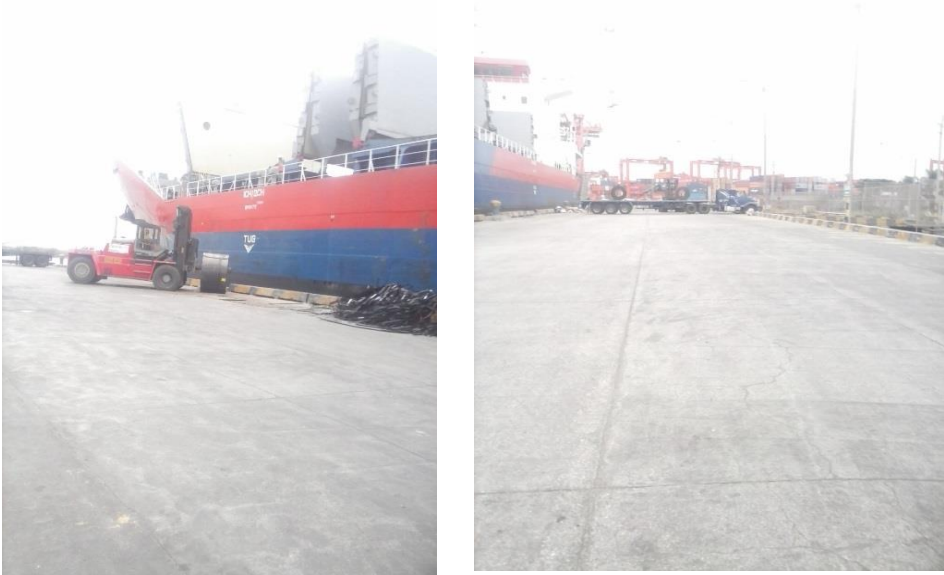
| FICHA IV 1 | | | L ( 16-17) / (C-D) 002 | |
|---|---|---|---|--|
| | | | MAPEO EN GRAN CANTIDAD CON FISURAS DE 5 MM DE PROF.<br><br>DESGASTE DE A CAPA DE RODADURA | |
| | | | NO REQUIERE INSPECCION ESPECIAL | |

MAPEO - DESGASTE DE LA CAPA DE RODADURA

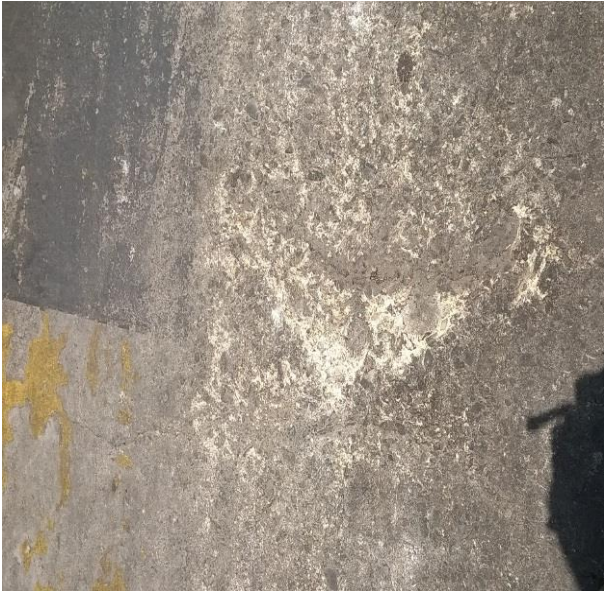
| FICHA IV 1 | | | L ( 12-13) / (B-C) 001 | |
|---|---|---|---|--|
| | | | DESPRENDIMIENTO SUPERFICIAL DE :<br><br>20 CM* 9CM*8MM DE PROFUNDIDAD<br>46CM*47CM*1,2CM DE PROFUNDIDAD<br>38CM*20CM*1,2 CM DE PROFUNDIDAD<br><br>DESGASTE DE A CAPA DE RODADURA | |
| | | | NO REQUIERE INSPECCION ESPECIAL | |

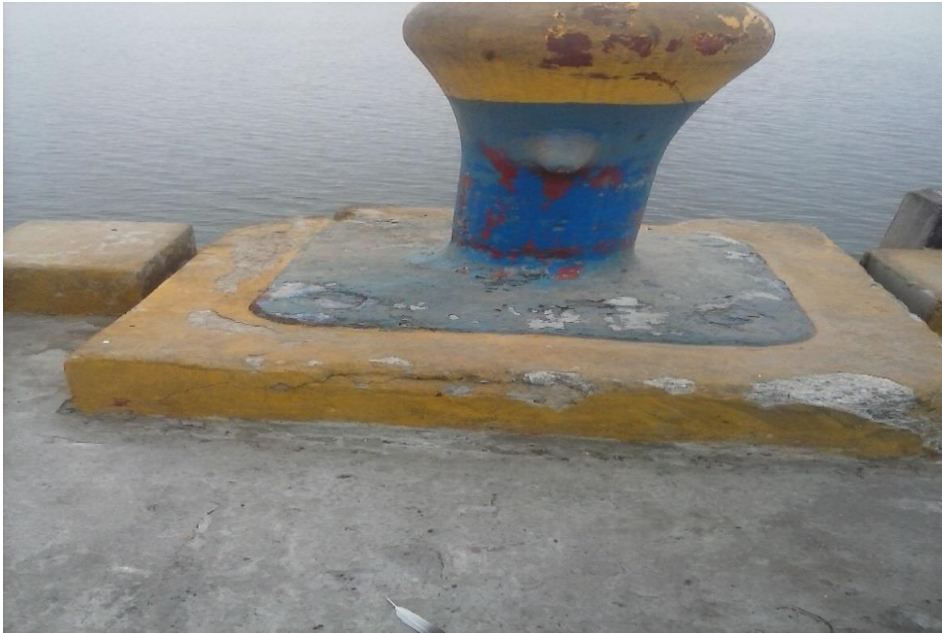
**FICHA IV 2****B ( 30-31)/ (A-B) 002**

| GRAFICA | DESCRIPCION |
|---|---|
| <p>DESPRENDIMIENTO SUPERFICIAL</p> | <p>DESPRENDIMIENTO SUPERFICIAL EN LA CARA SUPERIOR DE LA BITA DE 15CM*20CM*2CM DE PROFUNDIDAD</p> <p>DESPRENDIMIENTO SUPERFICIAL EN LA CARA NORTE DE 12CM*13CM*3,2 CM DE PROFUNDIDAD</p> <p>DESPRENDIMIENTO SUPERFICIAL EN LA CARA NORTE DE 25CM*20CM*2,5 CM DE PROFUNDIDA</p> <p>DESPRENDIMIENTO SUPERFICIAL EN LA CARA SUR DE 15 CM*20CM*3 CM DE PROFUNDIDAD</p> <p>DESPRENDIMIENTO PROFUNDO EN LA CARA SUR DE 20 CM*15CM*4 CM DE PROFUNDIDAD</p> |
| | NO REQUIERE INSPECCION ESPECIAL |

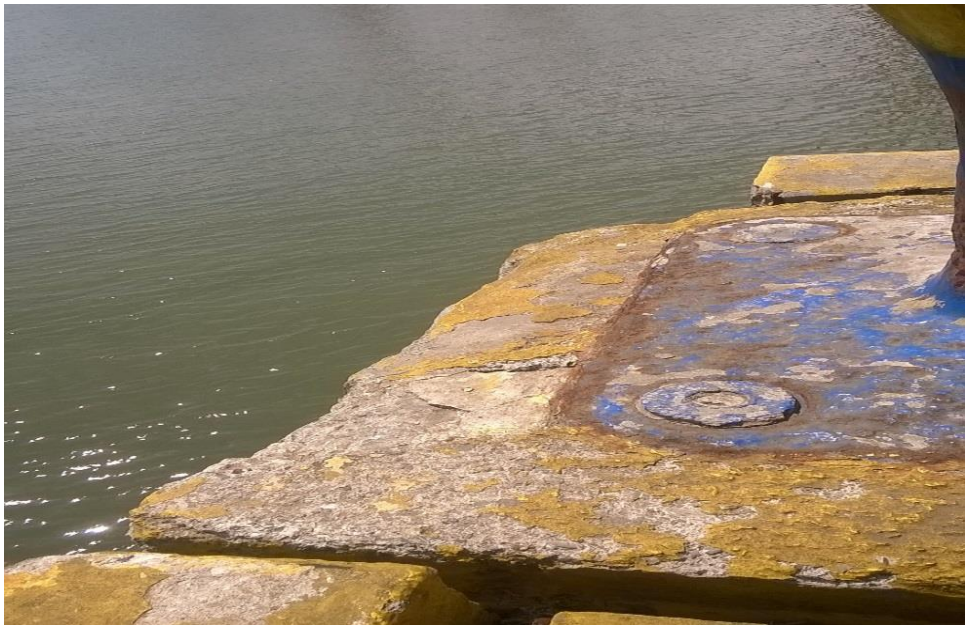
| GRAFICA | DESCRIPCION |
|---|---|
| | DESPRENDIMIENTO SUPERFICIAL DE 1,3M*0,3M*2CM DE PROFUNDIDAD<br><br>DESCASCAREAMIENTO EN LA CARA SUPERIOR DE LA BASE DE LA BITA. |
| | NO REQUIERE INSPECCION ESPECIAL |

DESCASCAREAMIENTO Y DESPRENDIMIENTO EN BASE DE BITA

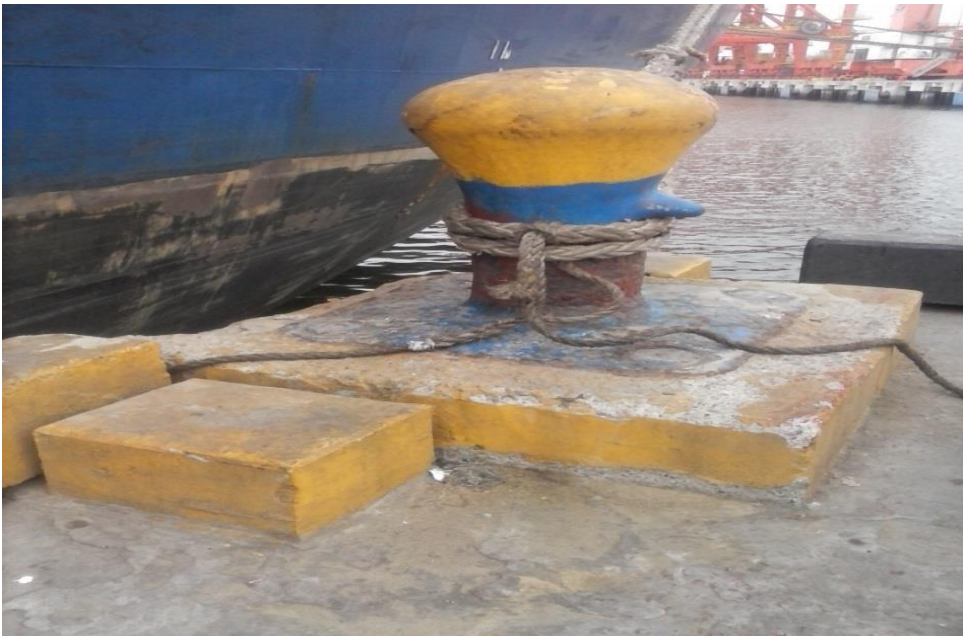
| GRAFICA | DESCRIPCION |
|---|---|
| | DESPRENDIMIENTO SUPERFICIAL DE 1,3M*0,3M*2CMD DE PROFUNDIDA<br><br>DESCASCAREAMIENTO EN LA CARA SUPERIOR DE LA BASE DE LA BITA. |
| DESCASCAREAMIENTO Y DESPRENDIMIENTO EN BASE DE BITA | NO REQUIERE INSPECCION ESPECIAL |

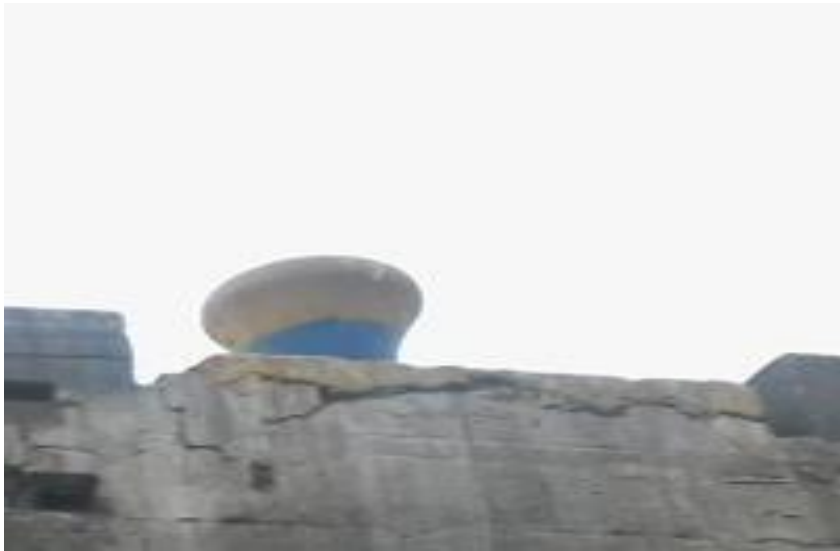
| FICHA IV 2 | | | B (16-17 / A-B) 002 | |
|---|---|---|---|--|
| <p>FISURA PROFUNDA</p> | | | FISURA PROFUNDA DE 1.4 M DE LONGITUD POR 8 CM DE PROFUNDIDAD APROXIMADAMENTE | |
| | | | NO REQUIERE INSPECCION ESPECIAL | |

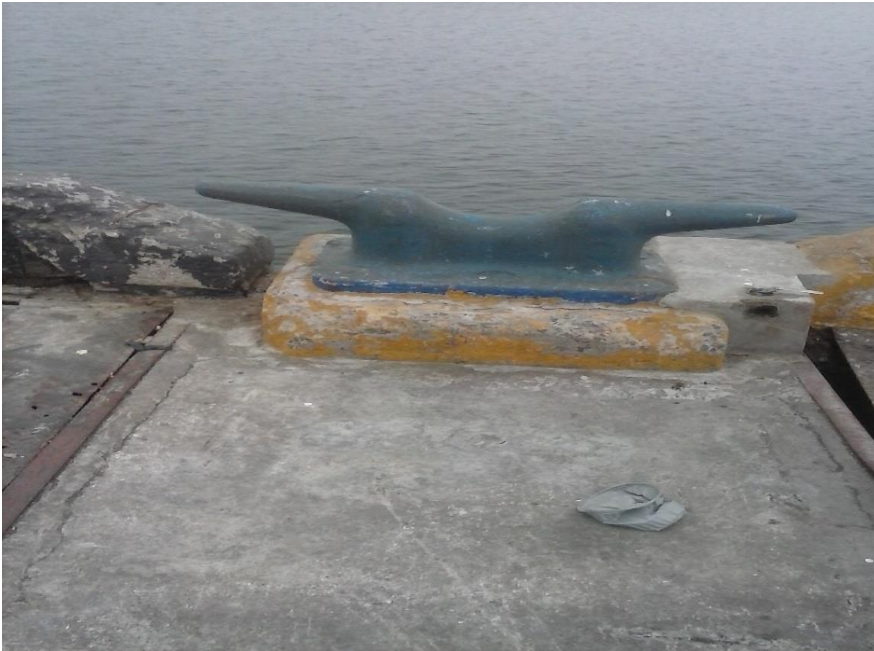
| FICHA IV 3 | | | C (5-6 / A-B) 001 |
|---|---|---|---|
| <p>DESCASCAREAMIENTO EN LA BAS E DE LA CORNAMUSA</p> | | DESCACAREAMIENTO EN LA CARA SUPERIOR Y CARA LATERALES DE LA BASE DE LA CORNAMUSA | |
| | | NO REQUIERE INSPECCION ESPECIAL | |

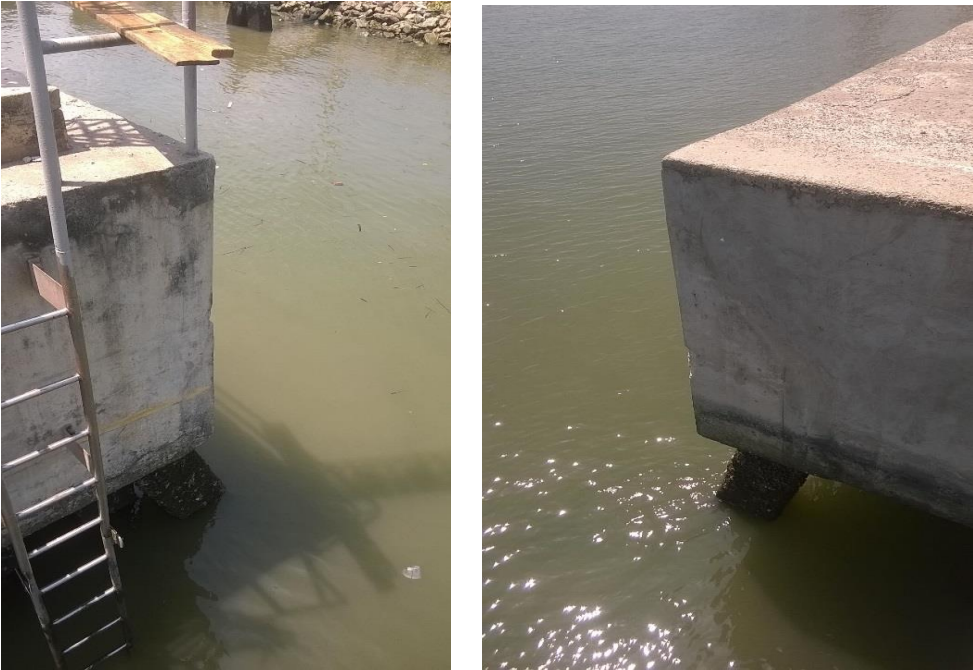
| FICHA IV 5 | | | D (DUQUE DE ALBA 1 ) 003 |
|---|---|---|---|
| | | <p>DESPRENDIMIENTO SUPERFICIL DEL HORMIGON DE:<br/> 23CM*25CM*3CM DE PROFUNDIDAD<br/> 60CM*15CM*3CM DE PROFUNDIDAD<br/> 56CM*15CM*3CM DE PROFUNDIDAD</p> <p>FISURAS SUPEFICIALES EN LA CARA LATERAL DEL DIQUE<br/> DE: 1,10 M* 2 CM DE PROFUNDIDAD<br/> .30 M*1,5 CM DE PROFUNDIDAD<br/> CARA NORTE PRODUCTO DE UÑAS DE LA<br/> MAQUINARIA EN EL PROCESO DE OPERACIÓN</p> | |
| DESPRENDIMIENTO SUPERFICIAL | | REQUIERE INSPECCION ESPECIAL | |

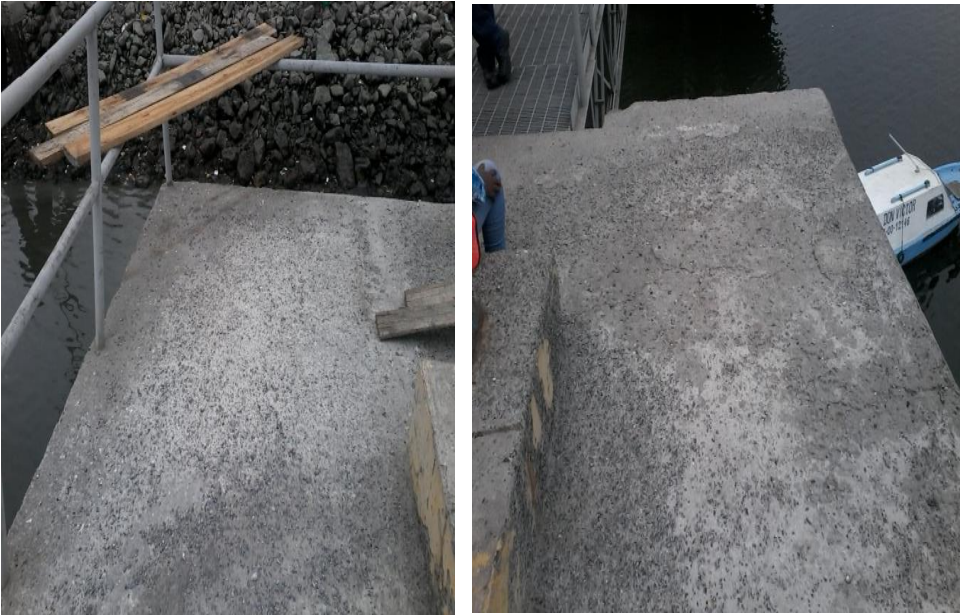
| FICHA IV 5 | | | D (DUQUE DE ALBA 1 ) 003 |
|---|---|---|---|
| | | | DESCASCAREAMIENTO EN LA CARA SUPERIOR DEL<br>DUQUE DE ALBA<br>DESPRENDIMIENTO SUPERFICIL DEL HORMIGON DE:<br>23CM*25CM*3CM DE PROFUNDIDAD<br>60CM*15CM*3CM DE PROFUNDIDAD<br>56CM*15CM*3CM DE PROFUNDIDAD |
| | | | REQUIERE INSPECCION ESPECIAL |

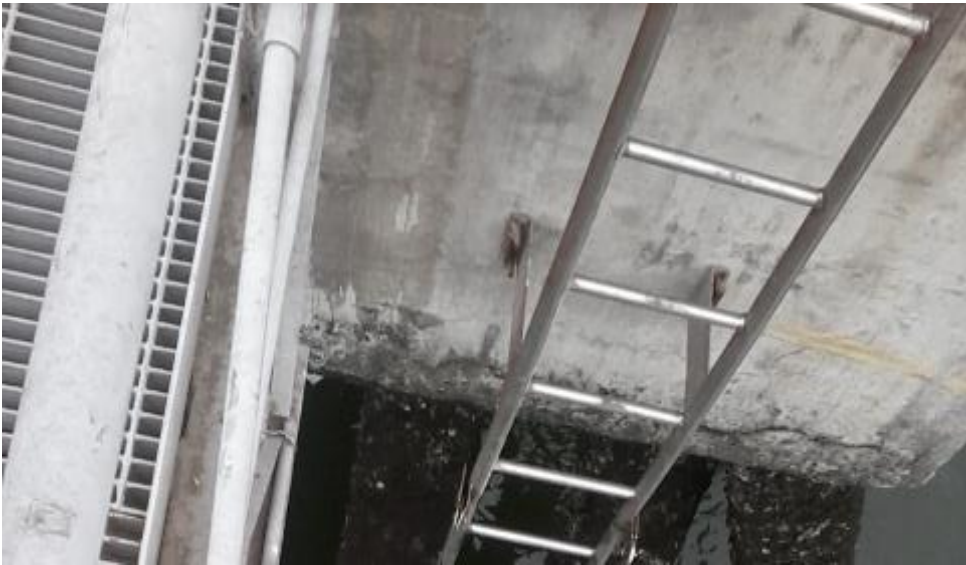
| FICHA IV 5 | | | D (DUQUE DE ALBA 2) 004 | |

| FICHA IV 5 | | | D (DUQUE DE ALBA 1 ) 003 |
|---|---|---|---|
| | | <p>DESCASCAREAMIENTO EN LA CARA SUPERIOR DEL DUQUE DE ALBA</p> <p>DESPRENDIMIENTO SUPERFICIL DEL HORMIGON DE:</p> <p>23CM*25CM*3CM DE PROFUNDIDAD</p> <p>60CM*15CM*3CM DE PROFUNDIDAD</p> <p>56CM*15CM*3CM DE PROFUNDIDAD</p> <p>FISURAS SUPEFICIALES EN LA CARA LATERAL DEL DIQUE</p> <p>DE: 1,10 M* 2 CM DE PROFUNDIDAD</p> <p>.30 M*1,5 CM DE PROFUNDIDAD</p> <p>CARA NORTE PRODUCTO DE UÑAS DE LA MAQUINARIA EN EL PROCESO DE OPERACIÓN</p> | |
| FISURA SUPERFICIAL - DESPRENDIMIENTO SUPERFICIAL | | REQUIERE INSPECCION ESPECIAL | |

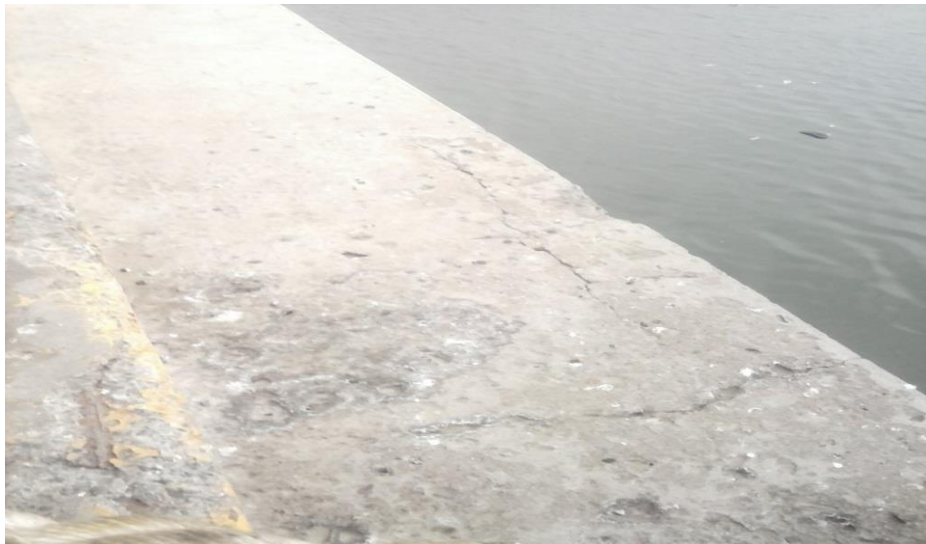
| FICHA IV 5 | | | D (DUQUE DE ALBA 2) 004 | |
|---|---|---|---|--|
| | | | DESCASCAREAMIENTO EN LA CARA SUPERIOR DEL<br>DUQUE DE ALBA<br><br>FISURAS SUPEFICIALES EN LA CARA LATERAL DEL DIQUE<br>DE:<br>1,6M* 1,02 CM DE PROFUNDIDAD<br>0,59 M* 1 CM DE PROFUNDIDAD | |
| | | | REQUIERE INSPECCION ESPECIAL | |

FISURAS SUPEFICIALES Y DESCASCAREAMIENTO

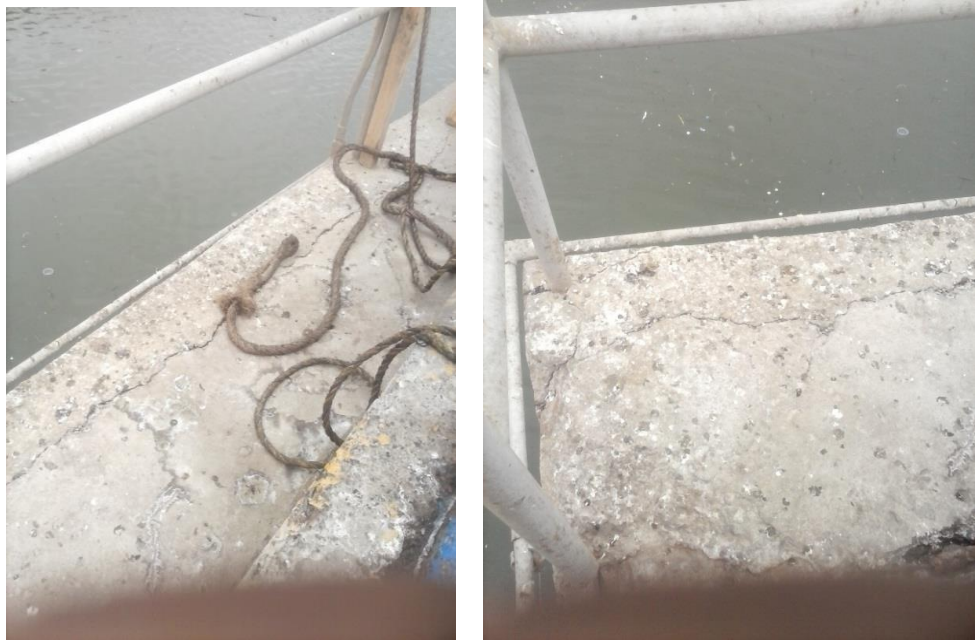
| FICHA IV 5 | | | D (DUQUE DE ALBA 2) 004 |
|---|---|---|---|
| | | <p>DESCASCAREAMIENTO EN LA CARA SUPERIOR DEL DUQUE DE ALBA</p> <p>FISURAS SUPEFICIALES EN LA CARA SUPERIOR DEL DIQUE</p> <p>DE: 3,3 M* 1,9 DE PROFUNDIDAD</p> <p>.20 M*1,3 CM DE PROFUNDIDAD</p> <p>.28M*1 CM DE PROFUNDIDAD</p> | |
| FISURAS SUPEFICIALES Y DESCASCAREAMIENTO | | REQUIERE INSPECCION ESPECIAL | |

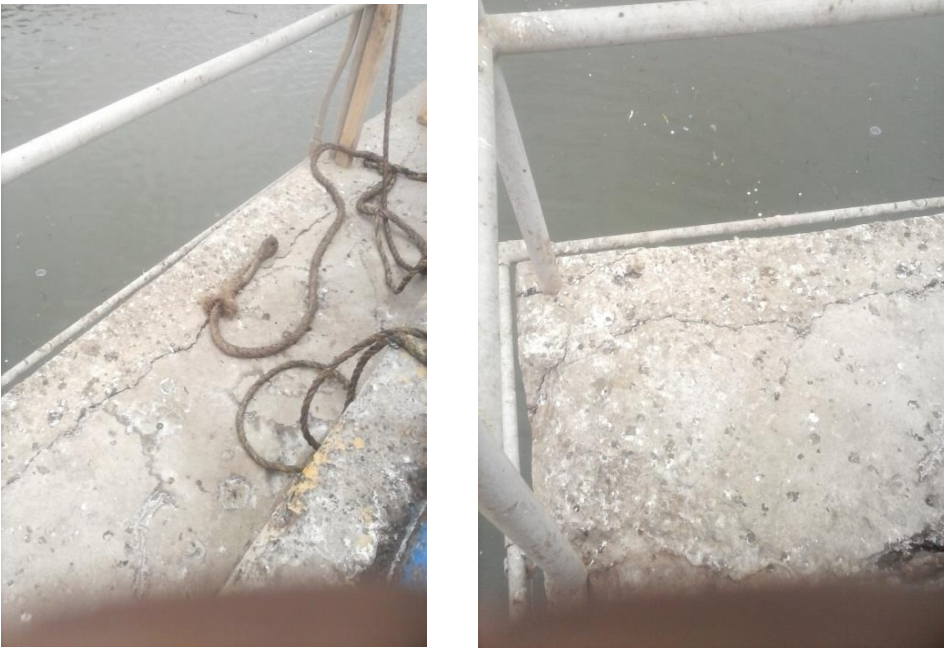
| FICHA IV 5 | | | D (DUQUE DE ALBA 2) 00 |
|---|---|---|---|
| | | <p>DESCASCAREAMIENTO EN LA CARA SUPERIOR DEL DUQUE DE ALBA</p> <p>FISURAS SUPEFICIALES EN LA CARA SUPERIOR DEL DIQUE<br/> DE: 3,3 M* 1,9 DE PROFUNDIDAD<br/> .20 M*1,3 CM DE PROFUNDIDAD<br/> .28M*1 CM DE PROFUNDIDAD</p> | |
| FISURAS SUPEFICIALES Y DESCASCAREAMIENTO | | REQUIERE INSPECCION ESPECIAL | |

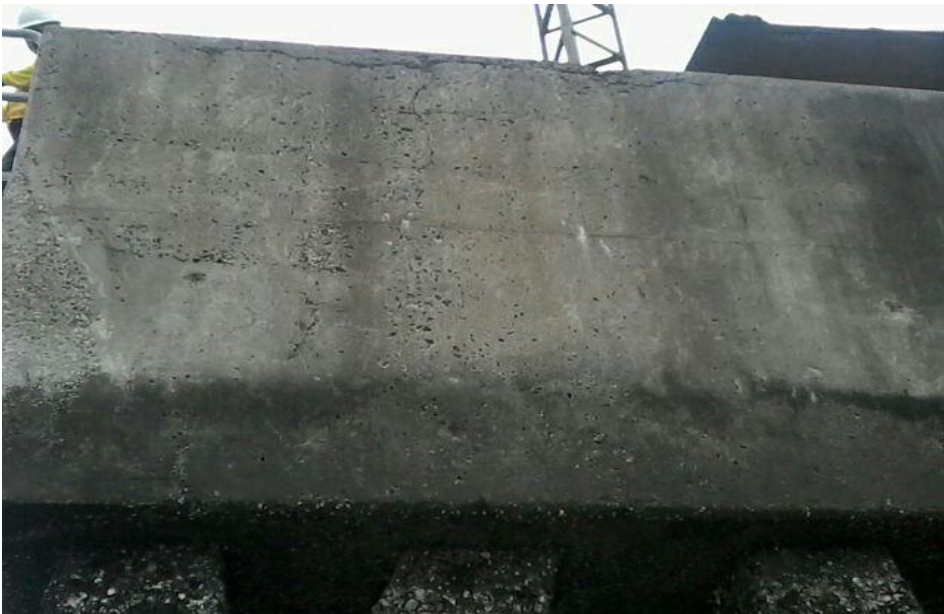
| FICHA IV 1 | | L ( 8-10)/ (E-F) 001 | |

| FICHA IV 5 | | | D (DUQUE DE ALBA 2) 004 | |
|---|---|---|---|--|
| <p>FISURAS SUPEFICIALES, PROFUNDA Y POROSIDAD</p> | | | <p>POROSIDAD</p> <p>FISURAS PROFUNDA EN LA CARA LATERAL DEL DIQUE<br/>DE: 3 M* 4 CM DE PROFUNDIDAD</p> <p>FISURAS SUPERFICIAL EN LA CARA LATERAL DEL DIQUE<br/>DE: 0,89 M* 2 CM DE PROFUNDIDAD</p> | |
| | | | <p>REQUIERE INSPECCION ESPECIAL</p> | |

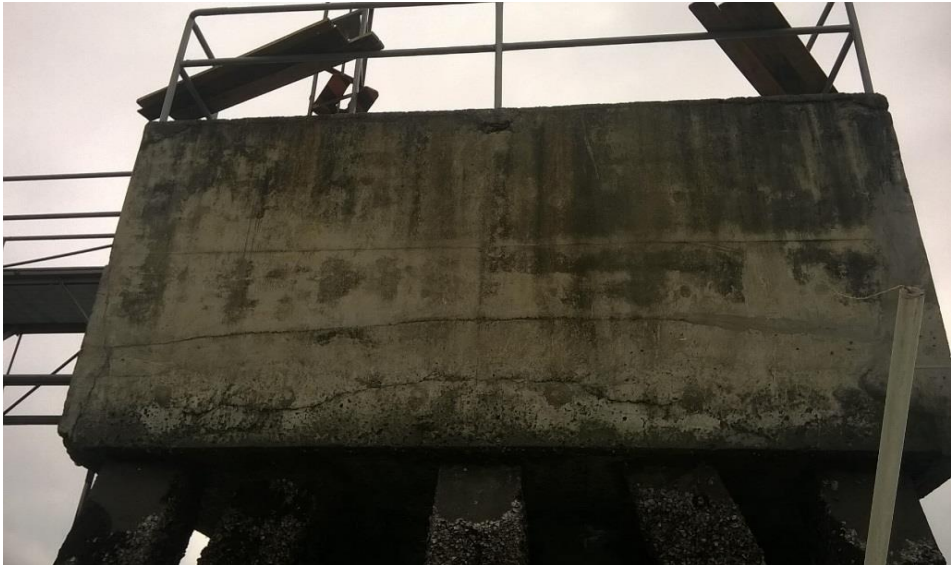
| FICHA IV 6 | | | P (MUELLE) 001 | |

| FICHA IV 5 | | | D (DUQUE DE ALBA 1 ) 003 | |
|---|---|---|---|--|
| <p>POROSIDAD - FISURA SUPERFICIAL - DESPRENDIMIENTO SUPERFICIAL</p> | | | <p>POROSIDAD EN LA PARTE INFERIOR DEL DUQUE</p> <p>FISURA SUPERFICIAL DE APROXIMADAMENTE 3M DE LARGO POR 2 CM DE PROFUNDIDAD</p> <p>DESPRENDIMIENTOS PROFUNDOS DE:<br/> 15CM *7 CM DE PROFUNDIAD<br/> 15 CM * 5CM DE PROFUNDIDAD</p> | |
| | | | <p>REQUIERE INSPECCION ESPECIAL</p> | |
