UNIVERSIDAD DE GUAYAQUIL

TRABAJO DE TITULACIÓN

**METODOLOGÍA DE REPARACIÓN DEL MUELLE PASARELA DE LA
ESTACIÓN DE PRÁCTICOS DE DATA POSORJA**

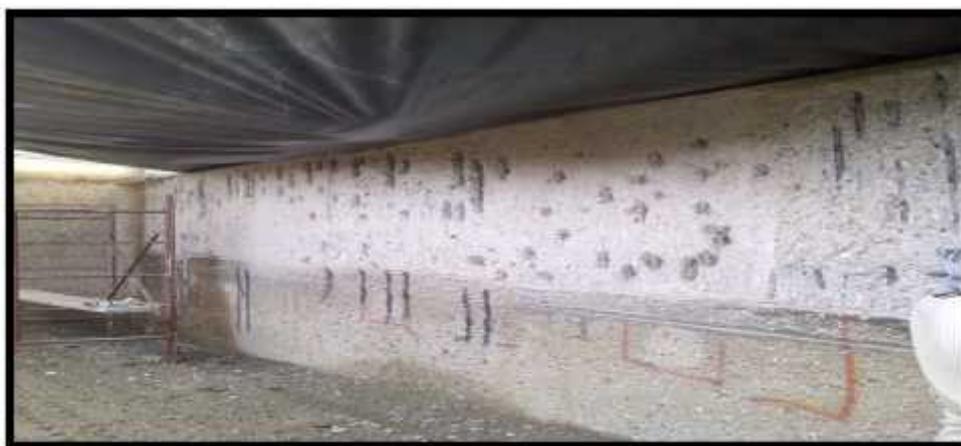
Figura 21 - Reparación del Hormigón
Fuente: Michael Alvarez

El mantenimiento adecuado de las estructuras de hormigón es esencial para garantizar la vida útil prevista, debido las diferentes causas existentes que provocan el deterioro del hormigón. La reparación del hormigón requiere una interpretación correcta del diagnóstico de la patología de la estructura a reparar.

En caso de encontrar acero en un alto grado de deterioro este deberá ser cambiado, además se realizará la respectiva purga de cloruros y sulfatos por medio del hidrolavado del hormigón.

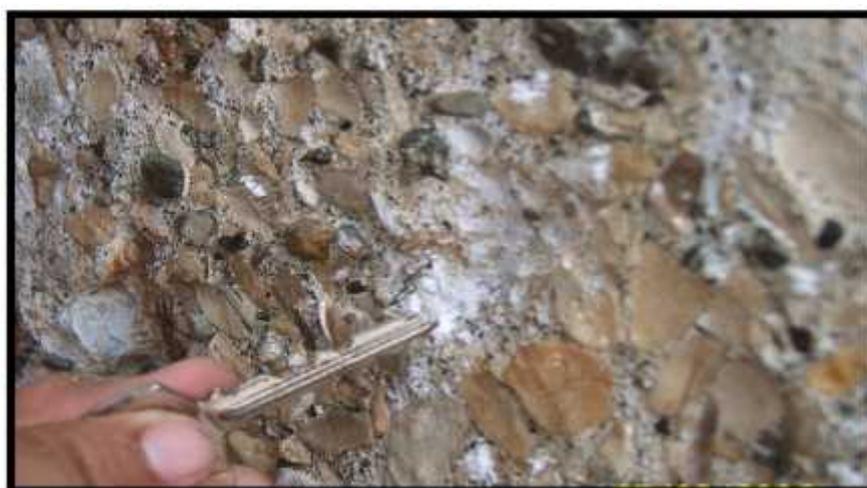
Figura 22 - Purga de cloruros y sulfatos
Fuente: Michael Alvarez

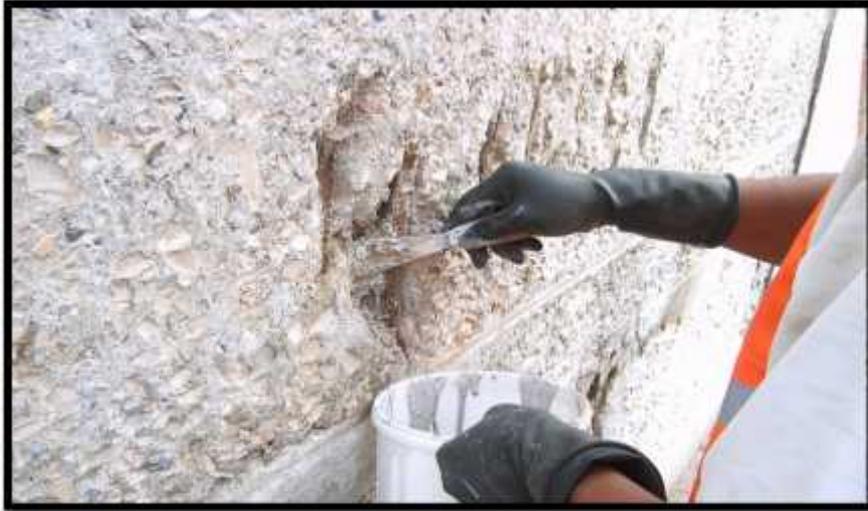
Figura 23 - Curado y protección del acero visto
Fuente: Michael Alvarez

Una vez realizada la purga de cloruros y sulfatos puede podrecerse con la reparación y protección del acero visto.

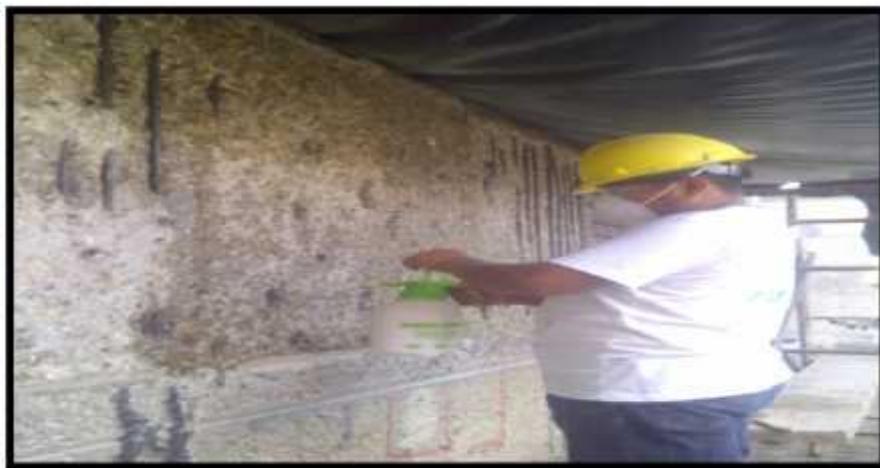
Figura 24- Aplicación de inhibidor de corrosión
Fuente: Michael Álvarez

La función de este producto es actuar sobre la armadura de hormigón formando una película protectora mono molecular alrededor de la misma, permitiendo retrasar el proceso de corrosión, es decir incrementa la vida útil de la armadura y su mantenimiento hasta 15 años.

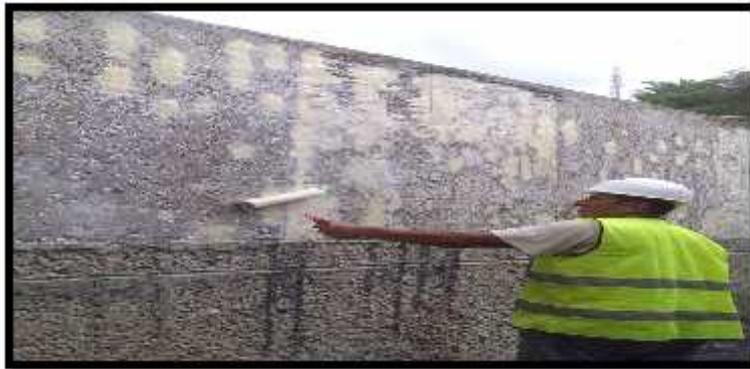
Figura 25 – Imprimación epóxica
Fuente: Michael Álvarez

- Primero se deberá aplicar una imprimación epóxica en la superficie del elemento.
- Aplicación de mortero epóxico de nivelación.
- Aplicación de revestimiento epóxico para ello es necesario mezclar bien los componentes y su aplicación debe realizarse con rodillo.

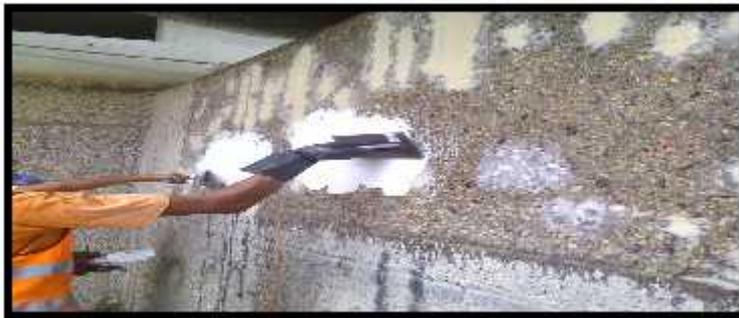
Figura 27 - Mortero epóxico de nivelación
Fuente: Michael Álvarez

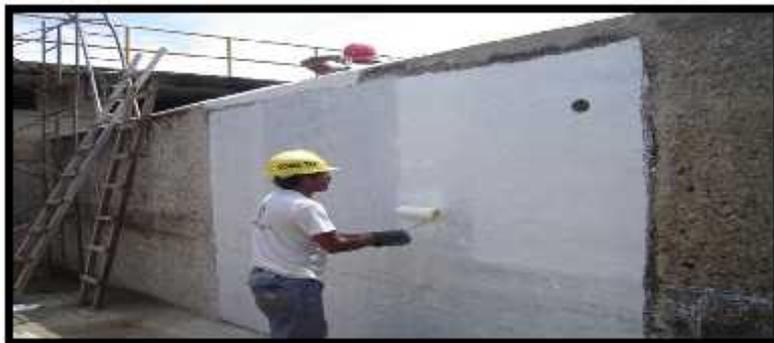
Figura 26 – Acabado
Fuente: Michael Álvarez Bajaña

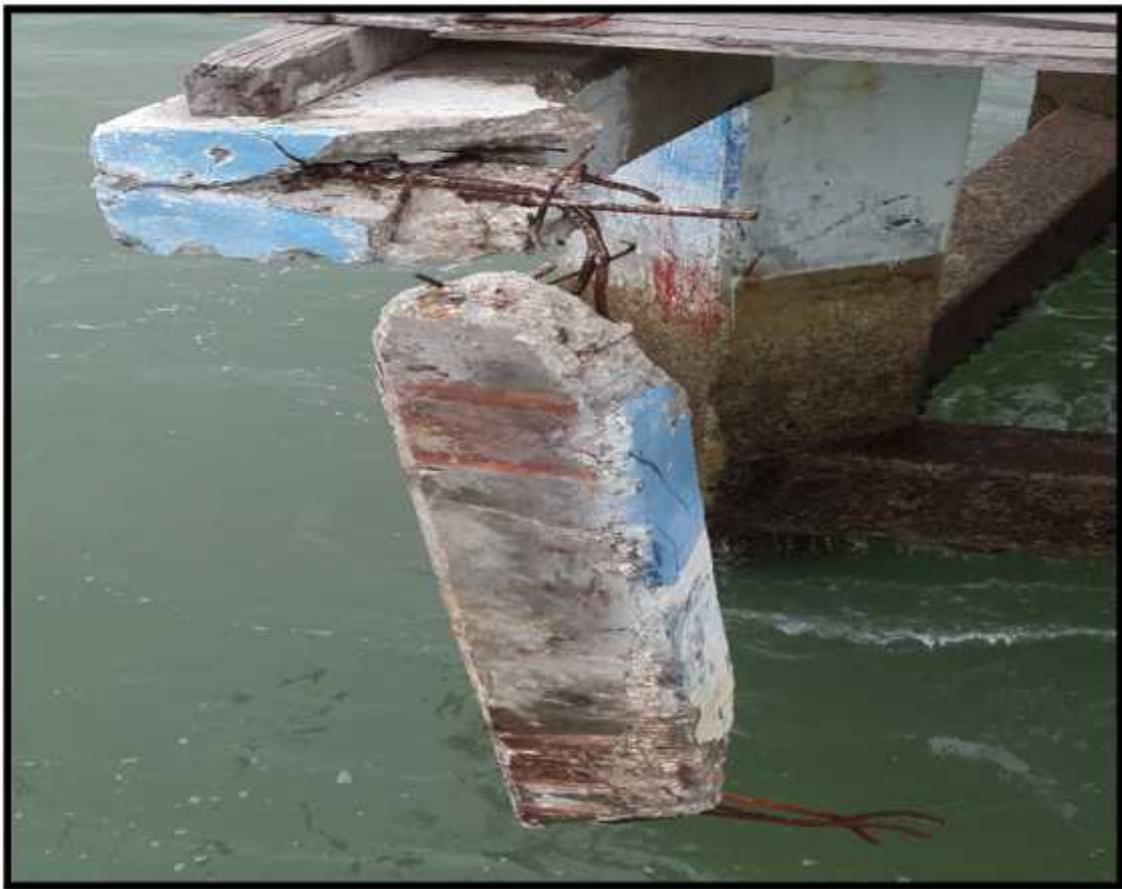
Figura 28 - Viga del Voladizo del muelle
Fuente: Michael Álvarez

La primera etapa comprende la reconstrucción de las vigas del voladizo que sirve de nexo entre el muelle fijo y el muelle flotante para el cual antes de realizar estos trabajos es de vital importancia contar con obra falsa de apoyo para desmontar la escala que permite el acceso al muelle flotante.

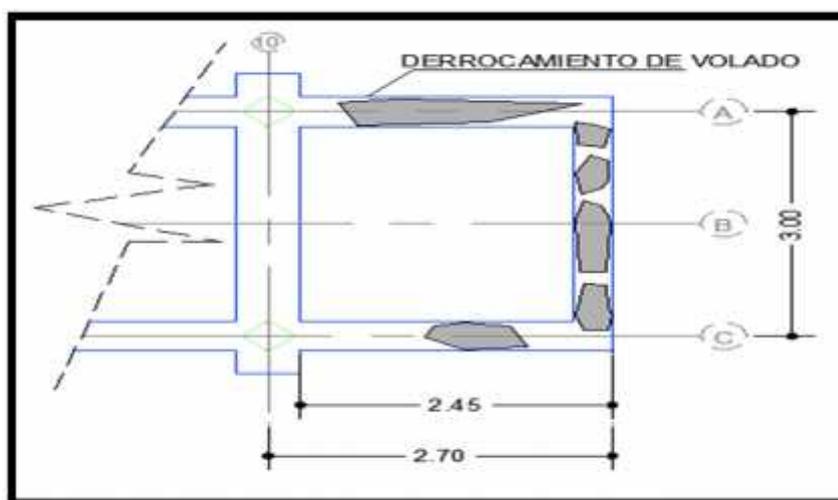
Figura 30 - Derrocamiento del volado

Se procederá a derrocar las vigas de hormigón que forman parte del voladizo del muelle que se encuentra en mal estado debido a los daños provocados por el oleaje ocasionando el deterioro de la estructura. Para poder proceder al derrocamiento del hormigón del voladizo es necesario contar con una obra falsa con el fin de evitar la caída al fondo del mar del material producto de la demolición y evitar la contaminación de fondo marino, de esta manera se evitará ser sancionado por las autoridades encargadas de salvaguardar los recursos naturales.

La demolición se realizará con equipo técnico que está conformado por una cuadrilla tipo conformada por maestro de obra y peones donde también realizaran trabajos de acarreo a una zona predestinada para la misma, se practicarán cortes de acero que sean necesarios así como fracturas a los elementos en dimensiones tales que puedan manejarse y depositarse con facilidad.

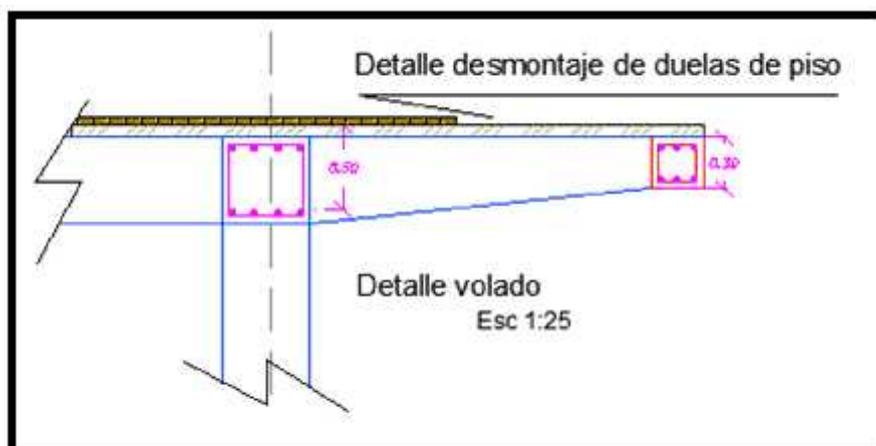
Se procederá a realizar el retiro del sobrepiso de madera (tablones) del muelle que por efectos climáticos ha provocado el deterioro de este material dejándolo en mal estado. Este trabajo se efectuara destornillando los tablones sobre el piso uno a uno de una forma progresiva en conjunto con el retiro de los durmientes que conforman este elemento.

Figura 34 - Corte del demontaje de duelas
Fuente: Michael Alvarez

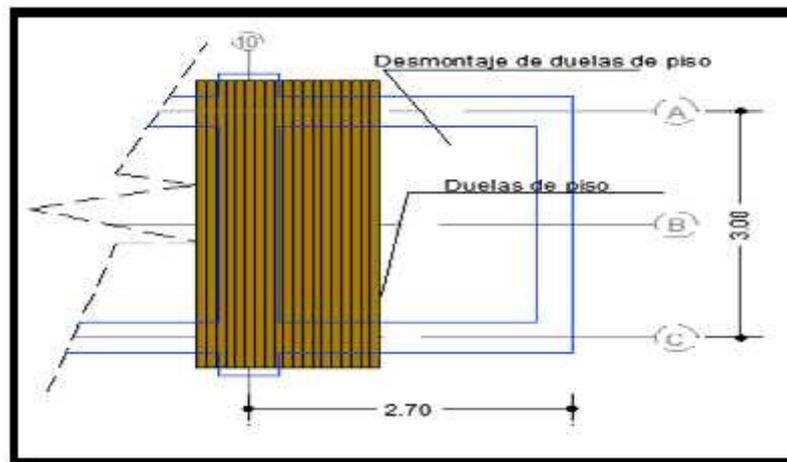
Figura 35 - Detalle del desmontaje de duelas
Fuente: Michael Álvarez Bajaña

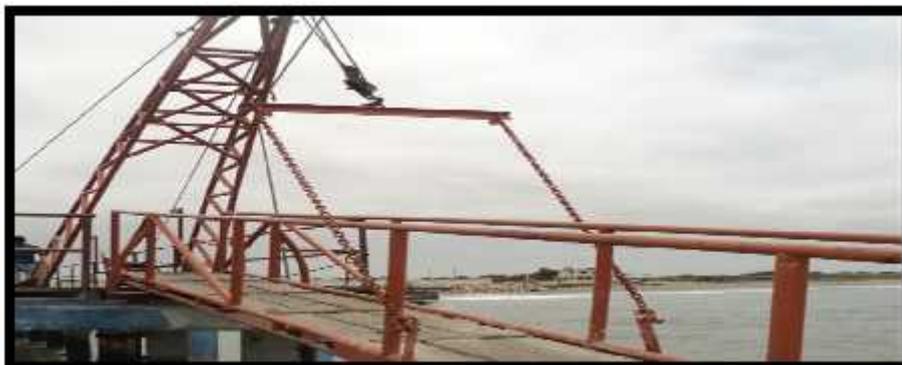
Figura 37 - Desmontaje de estructura izada de escala a pontón
Fuente: Michael Álvarez

Se realizará el retiro de la escala móvil de pontón para poder ejecutar la reconstrucción de las vigas del voladizo del muelle. Esta escala pivotante es la que permite la conexión entre el muelle Pasarela y el muelle flotante mediante medios mecánicos el cual debe ser transportado cuidadosamente a un lugar donde el almacenamiento no permita que sea afectado. Una vez el hormigón haya fraguado y desencofrado las vigas del voladizo se procederá a trasladar la escala a su ubicación original para su montaje utilizando castillo de poleas.

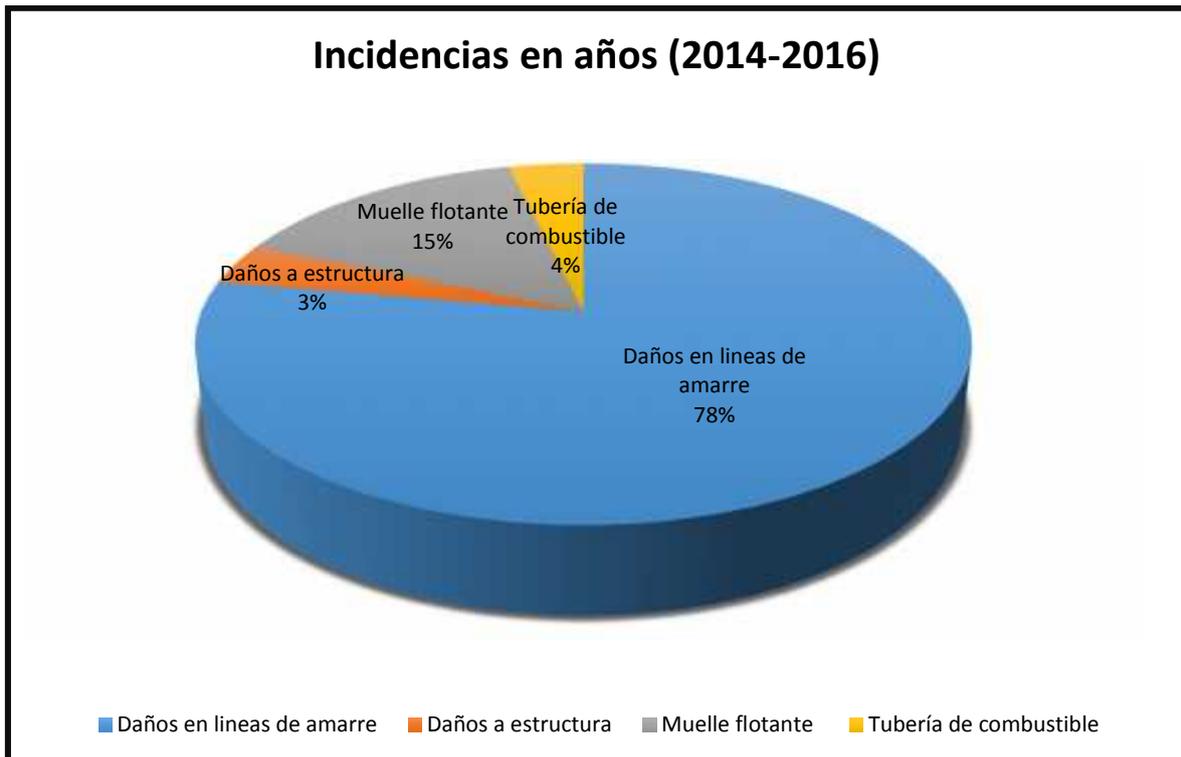
Figura 43 - Frecuencia de daños
Fuente: Michael Álvarez

Detalle	Incidencias
Daños en líneas de amarre	21
Daños a estructura de muelle.	1
Muelle flotante	4
Tubería de combustible	1

Estos daños se derivan de las incidencias que se suscitaron en este periodo de tiempo en los cuales se puede identificar que el mayor problema son las líneas de amarre del muelle flotante, esto es debido a la variación de mareas por el cambio de luna, provocando el desgaste de las mismas, llegando al punto de daño.

Debido al deterioro de las líneas de amarre esta con lleva a un daño en el muelle flotante provocando que este ocasiona accidentes de impacto a embarcaciones o al muelle fijo y en el peor de los caso el hundimiento del mismo. Si el muelle flotante

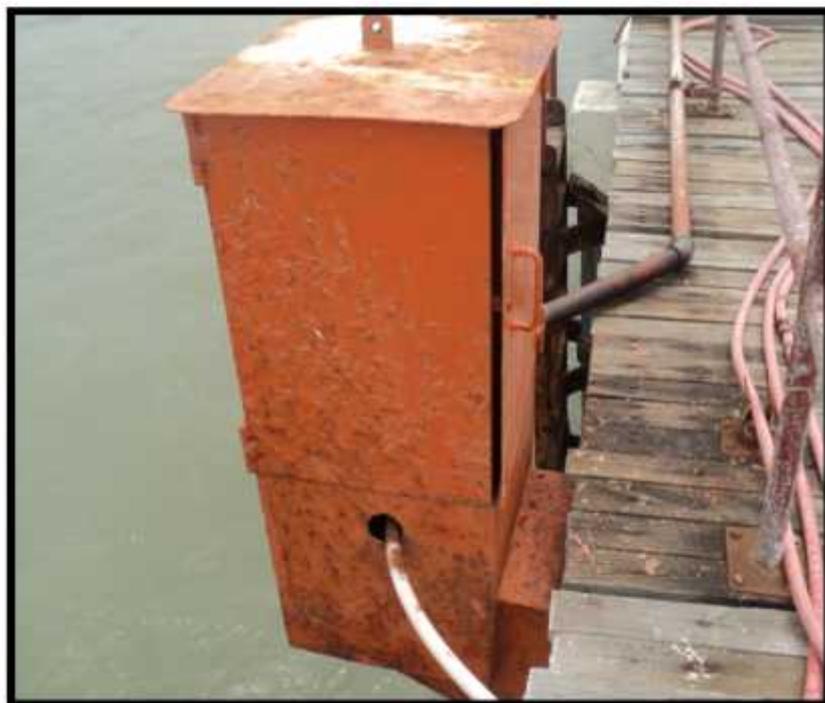
Figura 44 - Sistema de abastecimiento de combustible
Fuente: Michael Alvarez

El sistema de abastecimiento de combustible sufre daño debido a que está expuesto a la intemperie, sufriendo efectos de corrosión, dañado con el pasar del tiempo los elementos que conforman este sistema, esto con lleva a que se produzca filtraciones y contaminación al medio marino.

Para evitar que el acero de la tubería se deteriore y se produzca filtraciones produciendo contaminación al medio marino, se deberá cada 6 meses comprobar el estado a lo longitudinal de la tubería y en caso de comprobar corrosión se pulirá o lijara la parte afectada y se recubierta con un capa de pintura epóxica para extender la durabilidad del elemento. También se deberá revisar el estado de las bridas y sus respectivos empaques de caucho de lonas, en caso de estar en mal estado deberá cambiarlos.

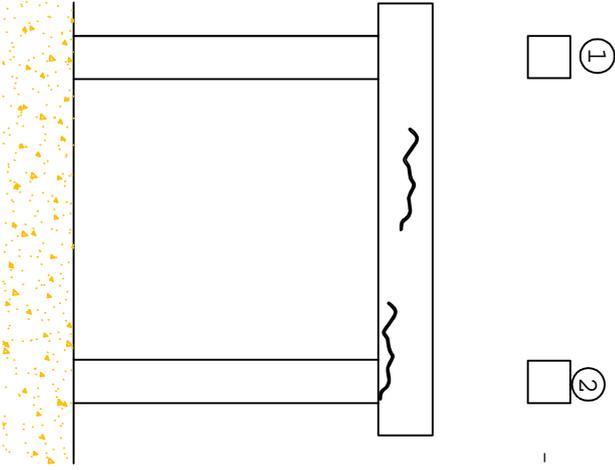
FISURA SUPERFICIAL	2
	FISURA PROFUNDA	
	DESPRENDIMIENTO SUPERFICIAL	
	DESPRENDIMIENTO PROFUNDO	
	MAPEO	
	IMPACTOS	
	DESGASTE DE LA CAPA DE RODADURA	
	EXPOSICIÓN DEL ACERO	
	EXPOSICIÓN DEL ACERO	
	DAÑO DE JUNTA	
	PERDIDA DE SECCIÓN

Total de daños	2
----------------	---
