UNIVERSIDAD DE GUAYAQUIL
FACULTAD DE ARQUITECTURA Y URBANISMO
MAESTRÍA EN “TECNOLOGÍAS DE EDIFICACIÓN”

**“ESTUDIO DE LAS AFECTACIONES DE LA HUMEDAD EN EL
EDIFICIO CENTRO DE ESTUDIOS E INVESTIGACIÓN”.**

AUTOR: ARQ. PEDRO NAPOLEÓN CHARA MOREIRA

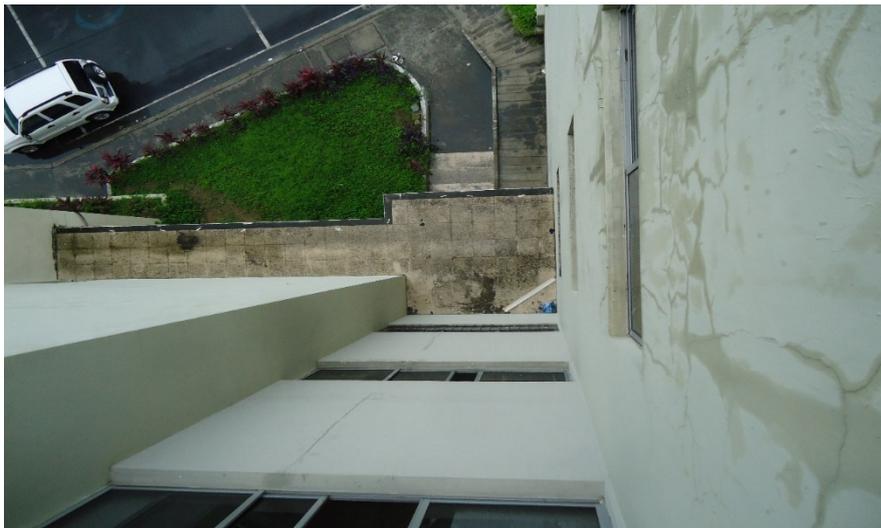
Figura 2. Fachada sur edificio CEI

Los datos obtenidos del emplazamiento (Figura 2) se demuestran con el esquema del flujo de aire que tiene incidencia en tres de las fachadas del edificio el edificio, fachada sur, fachada oeste y fachada norte y si a este efecto le sumamos las precipitaciones entenderemos las causas que producen los fenómenos físicos en estas fachadas con respecto a la fachada este tiene menor afectación ver figura 2.

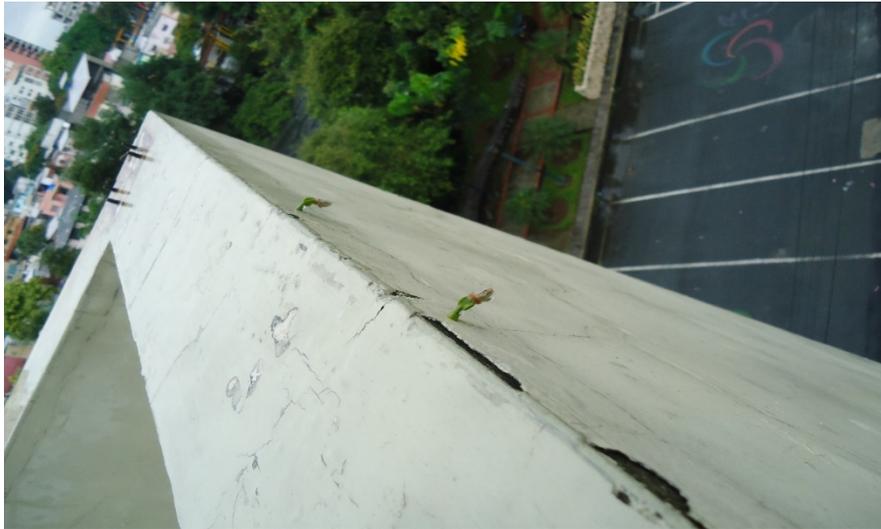
Figura 3. Fachada Sur del edificio CEI.

Otro de los resultados de la investigación están descriptos en la fichas de observación y resultados que se recolectaron en la observación de campo ver Anexo 1, en general podemos decir las patologías constructivas más relevantes son las físicas producidas por los fenómenos atmosféricos como lluvias ingresando por las ventanas que no cuentan con un gotero ver (Figura 3 y 4) mecánicas por el comportamiento de los elementos a la dilatación y

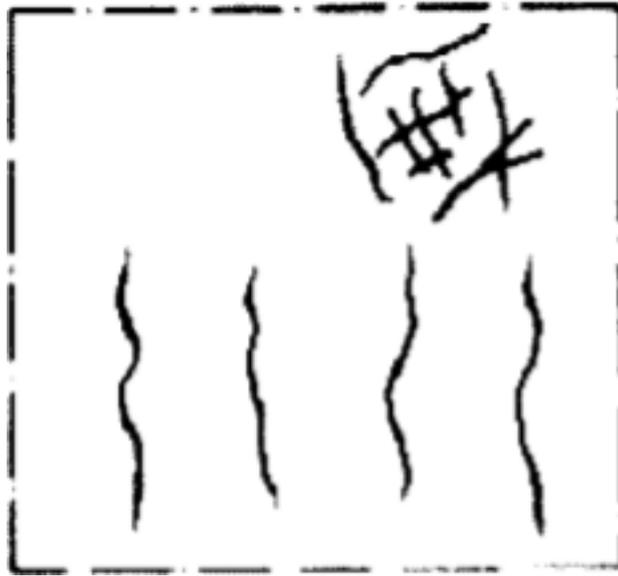
Otro de los problemas que se presentan son los nidos de fisuras que se forman mediante la contracción y dilatación del mortero de acabado por lo que es importante saber el mantenimiento y procedimientos correctivos para inhibir este defeco.

Gráfico 3. Nido de fisuras

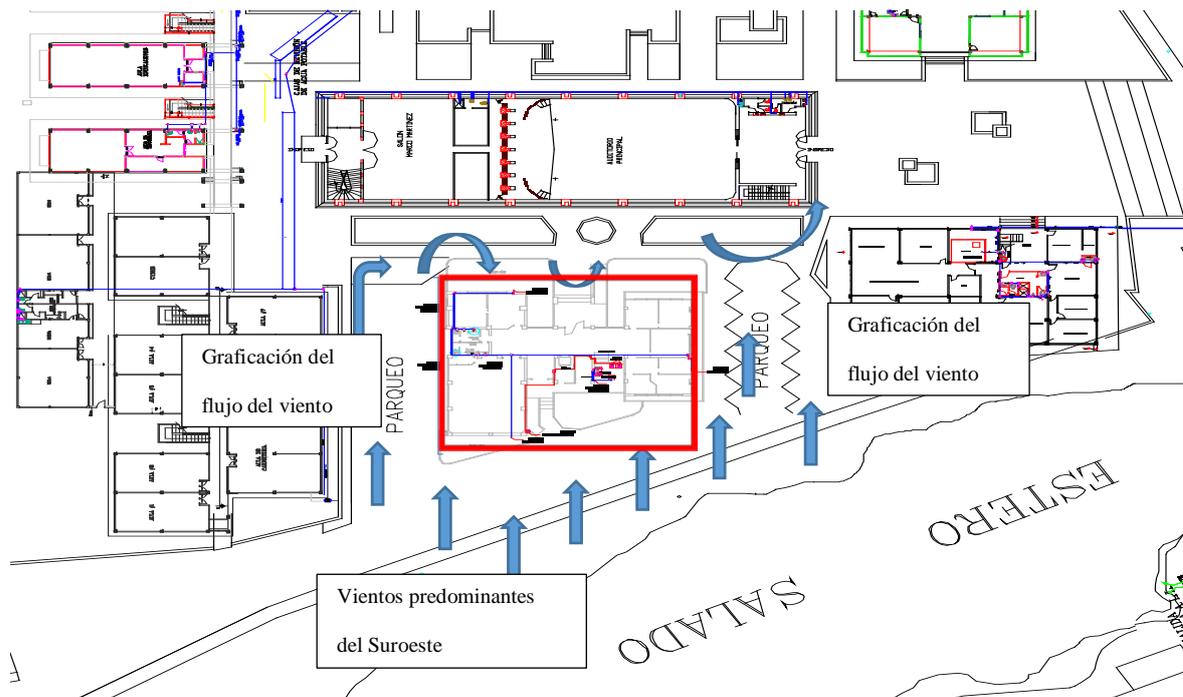
Gráfico 4. Flujos de aires hacia el edificio.
