**UNIVERSIDAD DE GUAYAQUIL  
FACULTAD DE INGENIERÍA INDUSTRIAL  
DEPARTAMENTO ACADÉMICO DE GRADUACIÓN**

**TESIS DE GRADO  
PREVIO A LA OBTENCIÓN DEL TÍTULO DE  
INGENIERO INDUSTRIAL**

**TEMA  
PROPUESTA PARA DISMINUIR LAS PERDIDAS POR RECHAZOS EN EL  
AREA DE PORCELANIZADO DE LA EMPRESA MABE**

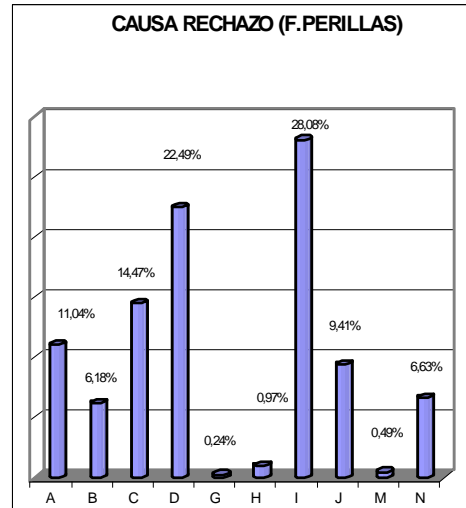
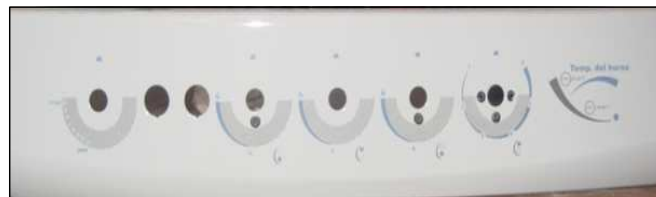
### 3.2.1 Estadística De Frentes De Perillas Rechazadas; Datos Del Mes De Noviembre 2002.

CODIG	CAUSA	# PIEZAS	%
A	Abollado	318	11,04%
B	Caído Horno	178	6,18%
C	Desportillamiento	417	14,47%
D	Exceso de Capa	648	22,49%
G	Prueba de Adherenci	7	0,24%
H	Punto de Soldadura	28	0,97%
I	Sumido	809	28,08%
J	Torcido Ondulado	271	9,41%
M	Huella Serigrafia	14	0,49%
N	Linea de Cabello	191	6,63%
	T.Piezas Rechazadas	2881	100,00%
	Kg(STD) C/F. Perilla	1,065	
	Costo KG Acero	0,61	
	HH STD C/F. Perilla	0,1144

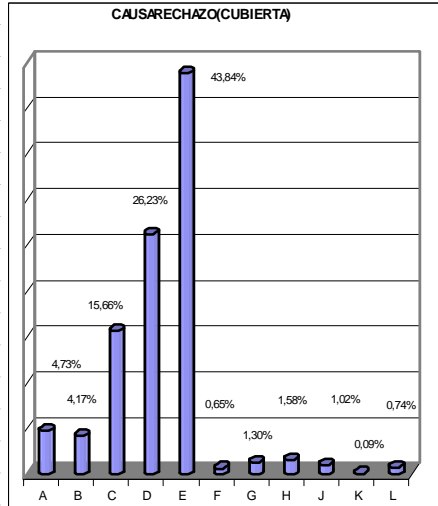
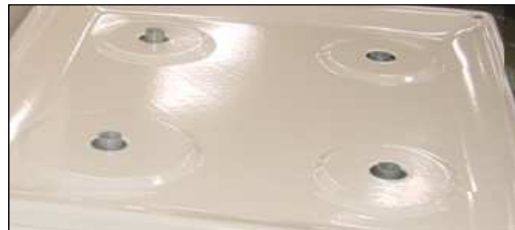
**3.2.2 Estadística De Plano De Labor(Cubiertas) Rechazadas; Datos Del Mes De Noviembre 2002.**

CODIG	CAUSA	# PIEZAS	%
A	Abollado	51	4,73%
B	Caido Horno	45	4,17%
C	Desportillamiento	169	15,66%
D	Exceso de Capa	283	26,23%
E	Hervido	473	43,84%
F	Lamina Rota	7	0,65%
G	Prueba Adherencia	14	1,30%
H	Soporte Desoldado	17	1,58%
J	Torcido Ondulado	11	1,02%
K	Huella Pulido	1	0,09%
L	Ojo de Pollo	8	0,74%
	T.Piezas Rechazadas	1079	100,00%
	Kg(STD) P./Labor	2,32	
	Costo KG Acero	0,61	
	HH STD C/Plano Labor	0,672

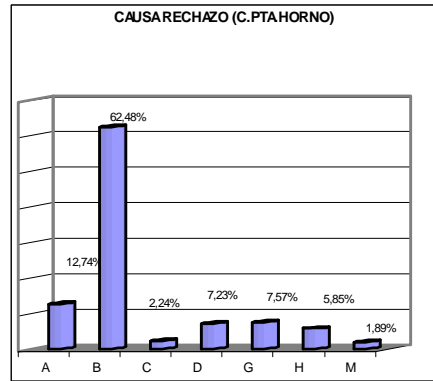
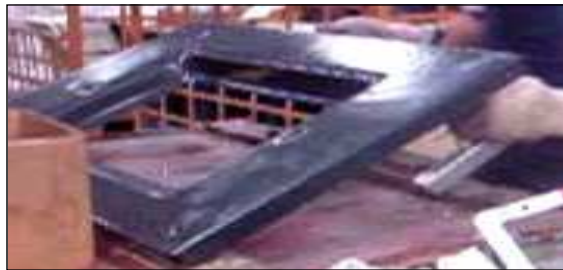
### 3.2.4 Estadística De Contra Puerta De Horno Rechazadas; Datos Del Mes De Noviembre 2002.

CODIG	CAUSA	# PIEZAS	%
A	Abollado	74	12,74%
B	Caído Horno	363	62,48%
C	Desportillamiento	13	2,24%
D	Exceso de Capa	42	7,23%
G	Prueba Adherencia	44	7,57%
H	Sin Soporte	34	5,85%
M	Huella Serigrafia	11	1,89%
	T.Piezas Rechazadas	581	98,11%
	Kg(STD) C/C.Pta.Hor	2,305	
	Costo KG Acero	0,61	
	HH STD C/C.Ptaa.Hor	0,05115

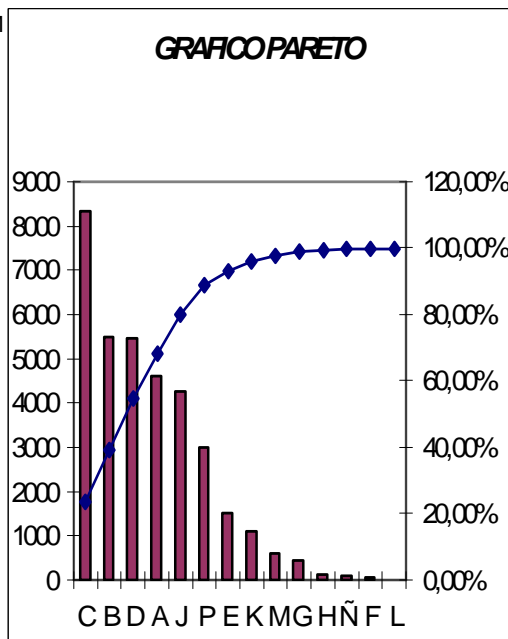
Nota: (estos datos analizados son unidades rechazadas totales de Abril a noviembre 2002).

CAUSAS	FRECUENCIA	FREC.RELT%	FREC.RELACUM
C	8337	23,73%	23,73%
B	5493	15,63%	39,36%
D	5466	15,56%	54,92%
A	4612	13,13%	68,05%
J	4269	12,15%	80,20%
P	3013	8,58%	88,77%
E	1505	4,28%	93,06%
K	1108	3,15%	96,21%
M	591	1,68%	97,89%
G	428	1,22%	99,11%
H	118	0,34%	99,44%
Ñ	109	0,31%	99,76%
F	78	0,22%	99,98%
L	8	0,02%	100,00%
total	35135	100%

<b>Código</b>	<b>Causas</b>
<b>C</b>	Desportillamiento
<b>B</b>	Caído en horno
<b>D</b>	Exceso de Capa
<b>A</b>	Abolladura
<b>J</b>	Torcido
<b>P</b>	Devolución de línea
<b>E</b>	Hervido
<b>G</b>	Prueba de Adherencia
<b>M</b>	Huella de Serigrafía
<b>K</b>	Huella de Pulido
<b>H</b>	Soporte Desoldado
<b>F</b>	Lamina Rota
<b>Ñ</b>	Mal Perforado
<b>L</b>	Ojo de pollo

- Presentación de los resultados obtenidos por el personal, recopilación de la información en un diagrama de paretó con las causas más relevantes que produjeron los defectos.

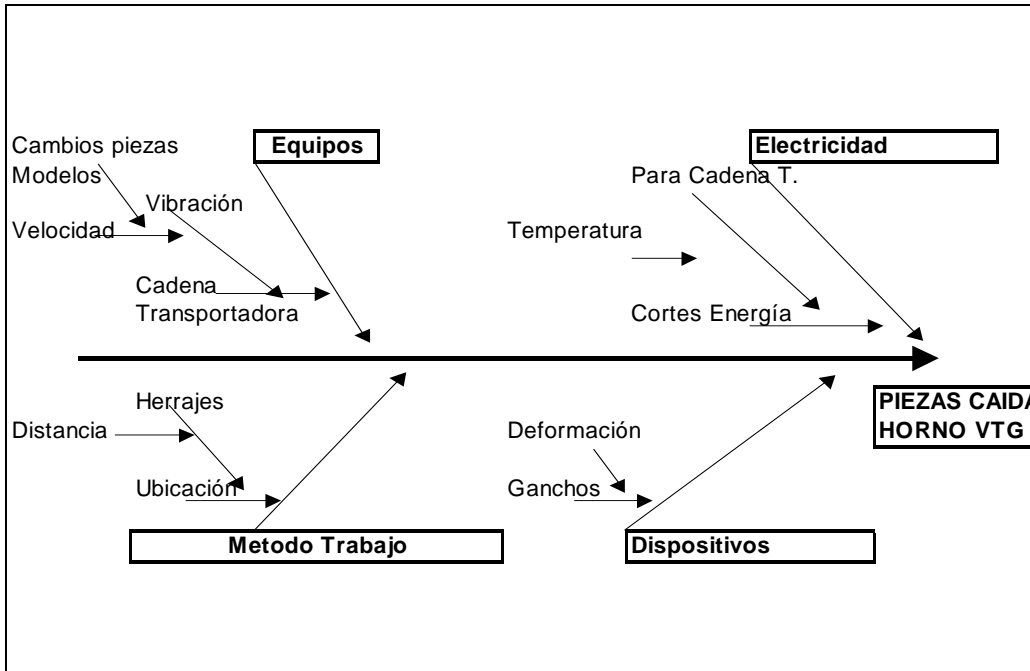
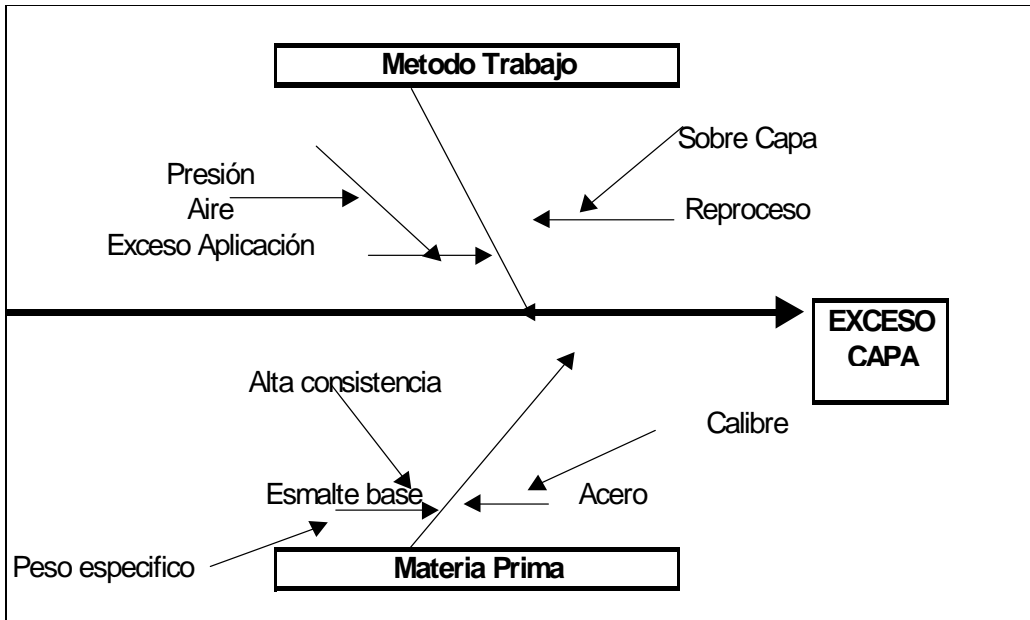
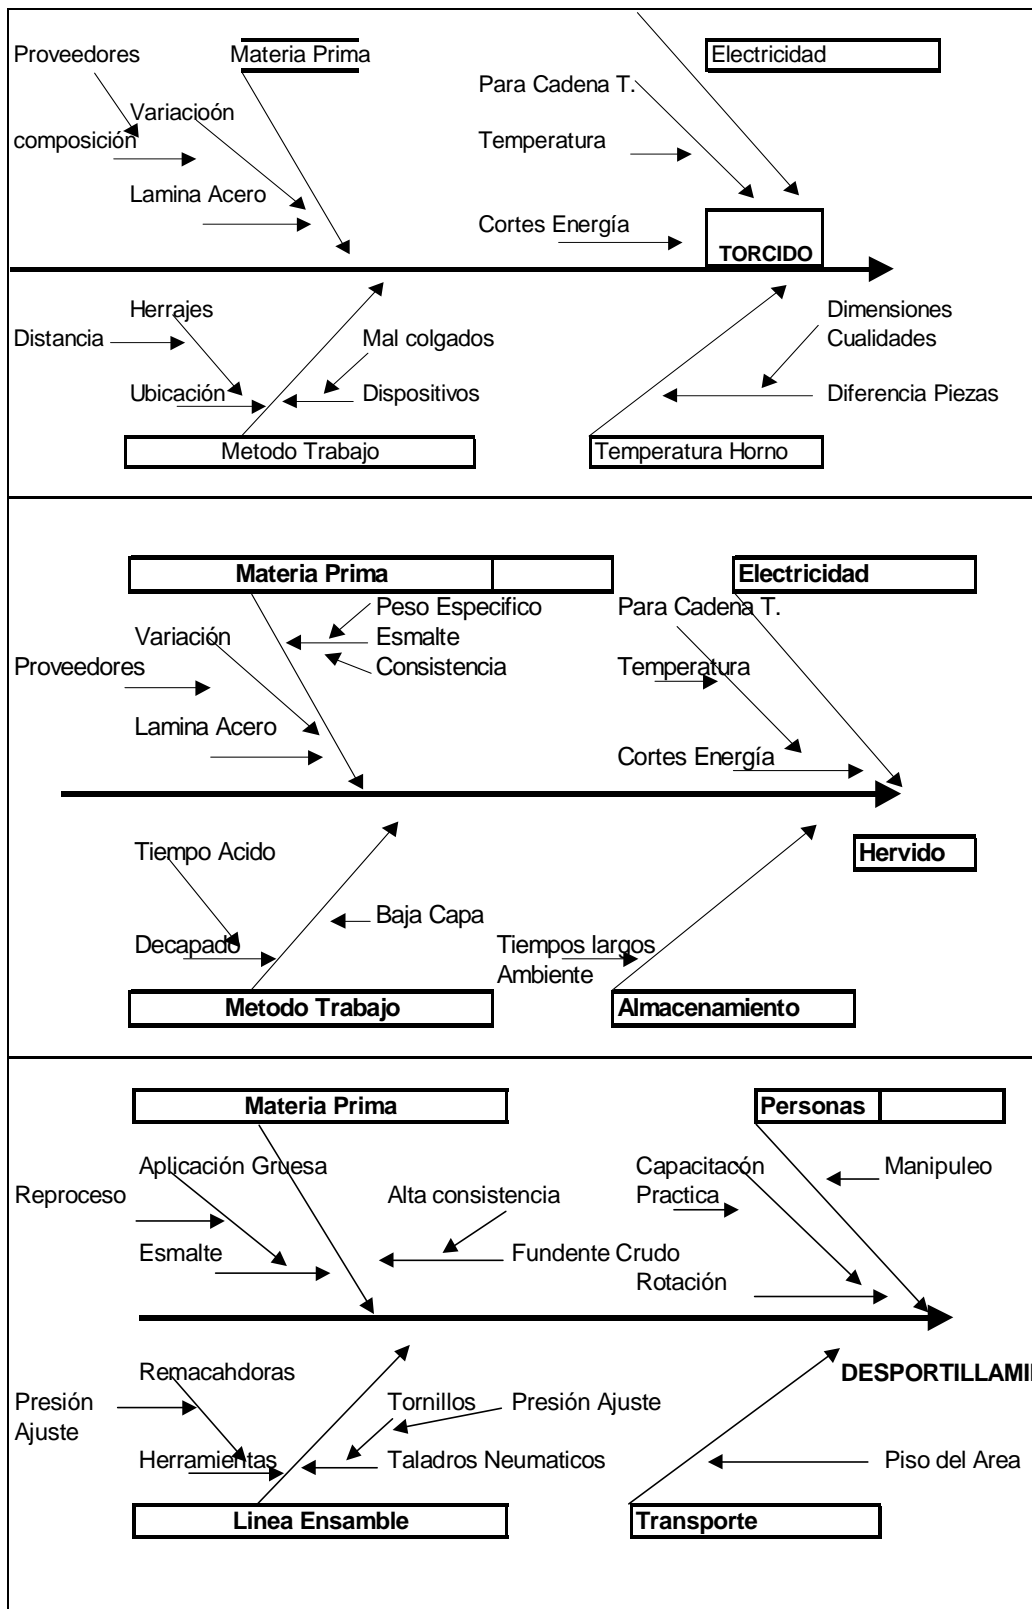
### **3.3.2 Análisis De Fallas Del Proceso a través Diagrama Causa- Efecto (Ishikawa).**

A continuación están representadas las diferentes causas de los problemas que más inciden en el desperdicio de piezas porcelanizadas con sus respectivos efectos, mostrando el grado de importancia de acuerdo al gráfico de Pareto antes descrito.

En los diagramas causas efectos se observarán que la mayoría de estos componentes se rechazan por defectos causados por: torcido, hervido, desportillamiento y por caídas en el horno donde reciben exceso de temperatura y por consecuencia son objeto de rechazo.
